Advies Evenemententerrein Sportpark Riekerhaven

Aan 5.1.2,e | 5.1.2,e
Van 5.1.2,e | 5.1.2,e
Kopie aan 5.1.2,e | 5.1.2,e
Datum 02-08-23

Parels van de Stad -
Riekerhaven - V1.4-7

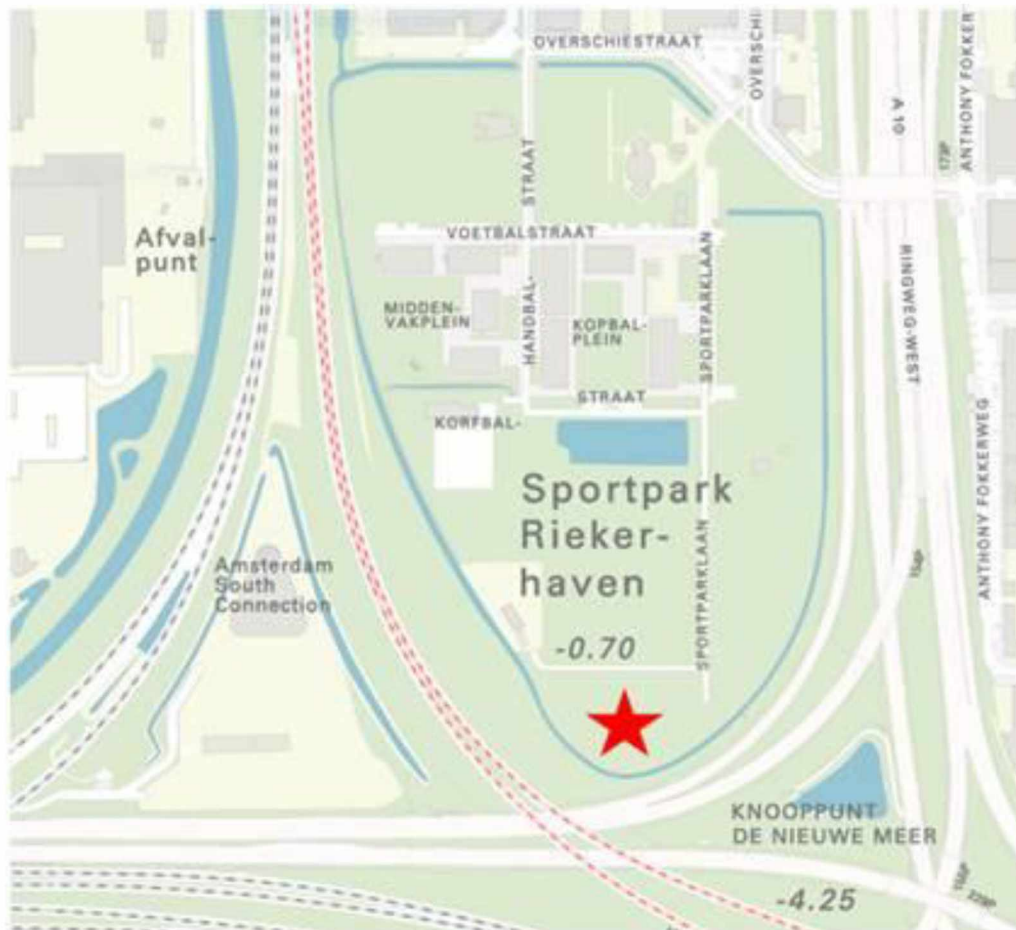
- Gebruik maken van bovengrondse stabilisatie blokken blijft mogelijk mits deze blokken maar aan-afgevoerd worden over beschermende bodemmaatregelen
- De schade aan de kiss & ride locatie is nu nog te zien. Wanneer deze k&R nu weer vergund is dan verplichten om over de grasbaan een dubbele rijplatenbaan (of in de breedte een baan) aan te leggen

- Op kosten van het evenement een ter zake kundig toezichthouder inhuren namens de gemeente welke met mandaat op- en afbouw zaken controleert en als nodig tijdelijk stillegt om afstemming te zoeken met de verantwoordelijk partij waarna door deze partij aanpassingen in "methodiek" gedaan kan worden.
