Algemene informatie

Datum controle: 18-1-2021
Inspectie bureau: Boomtotaalzorg
Boomsoort: Ulmus hollandica 'Vegeta'
Stamdiameter pi-band: 40
Beleidsstatus:
Stadsdeel: West
Wijk: Kinkerbuurt
Buurt: Bellamybuurt Noord
Straatnaam: Bilderdijkkade

Onderzoeksresultaten

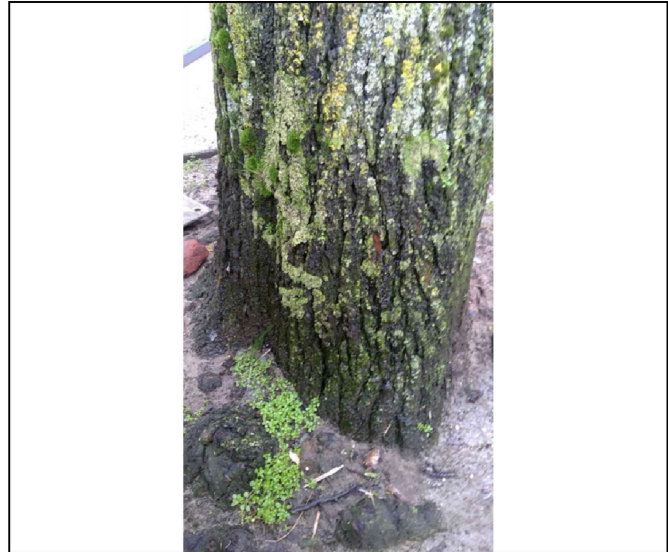
Veiligheidscategorie: Attentieboom. Op dit moment vormt de boom nog geen verhoogd risico voor de omgeving. De restwand Matecknorm is nog ruim voldoende aanwezig.

Gelet de verzwakte stamvoet en de verminderde conditie, dient overwogen te worden de boom te vervangen en alle verhoogde beheer en inspectiekosten te investeren in een nieuwe boom.

Advies: Boom jaarlijks visueel inspecteren

Urgentie: < 1 jaar.
