Notitie / Memo

HaskoningDHV Nederland B.V.
Mobility & Infrastructure

Ons kenmerk: BH8145-RHD-ME-1

Onderwerp: Schouw t.b.v. geplande start werk inrichting semi-openbaar areaal kavel E - MPB AUMC

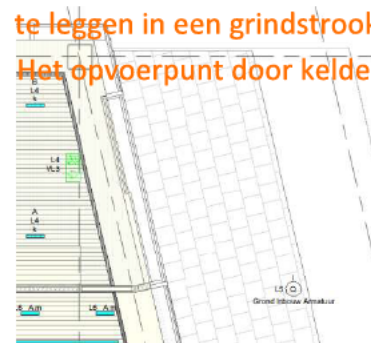
Het betreft de voedingskabels tbv 3 st grondspots. Ons detail is gebaseerd op een tegeldikte 45 mm. Ons voorstel om kabels en lasdoos tegen de gevel te leggen in een grindstrook.

Het opvoerpunt door kelderdek even vrijhouden
Zie bijlage 1

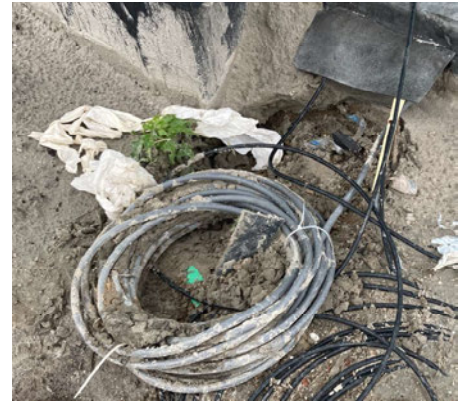
Het verzoek om de grijze kabel op rol in te graven langs de kelderwand.

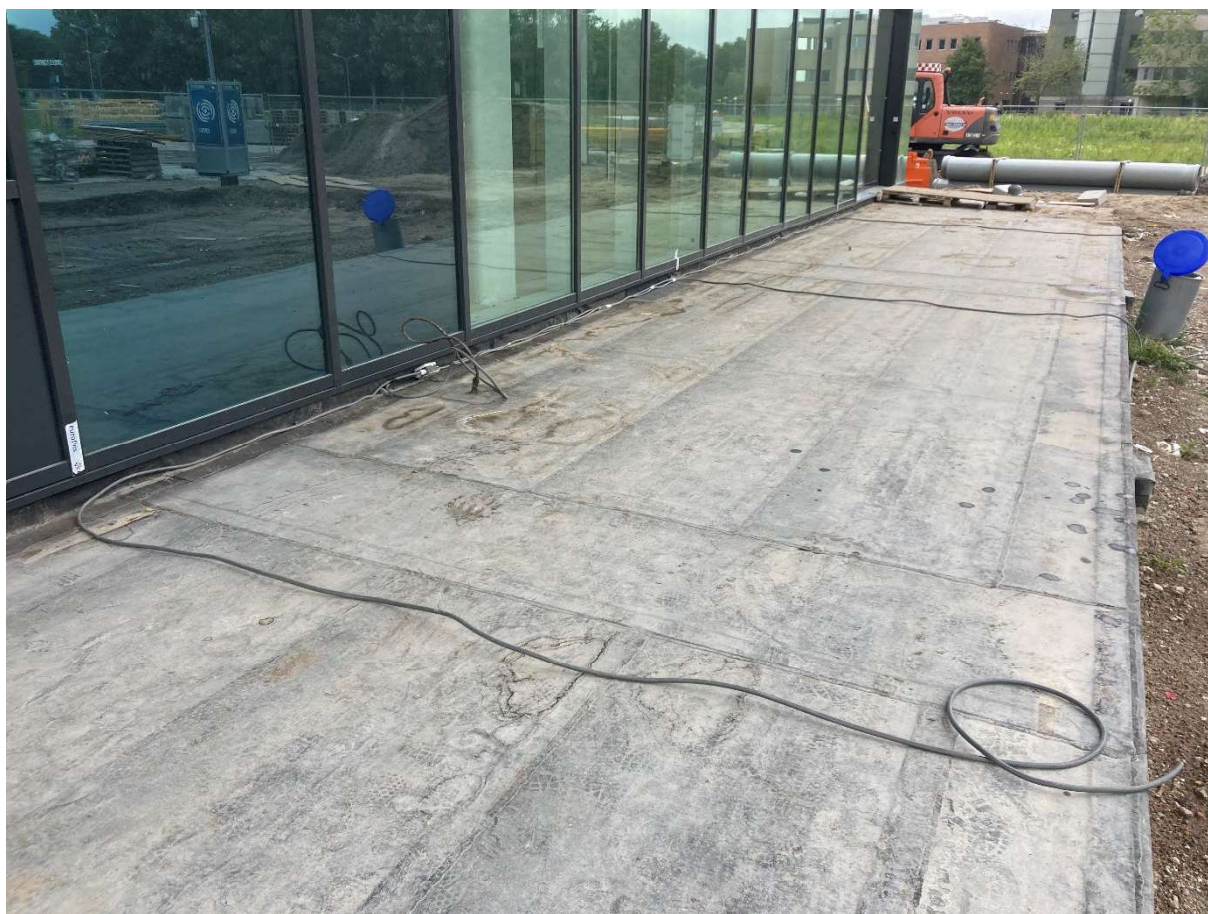
Bijlage 1: Bekabeling onder overstek tbv grondspots

Voor de bekabeling van de grondspots in de bestrating is het voorstel om deze langs de gevel te leggen in een grindstrook, en op drie posities de oversteek te maken. De posities zijn met een witte sticker op de gevel gemarkeerd.
