## RAPPORTAGE ASBESTINVENTARISATIE

### VAN DE WONING GELEGEN AAN DE ANDREAS BONNSTRAAT 14-3 TE AMSTERDAM

Datum autorisatie	: 06-05-2020	Projectnummer	: M167100-18221_01
Reikwijdte onderzoek	: Gedeelte van het bouwwerk		
Rapport geschikt voor	: Renovatie zonder de bouwkundige integriteit aan te tasten

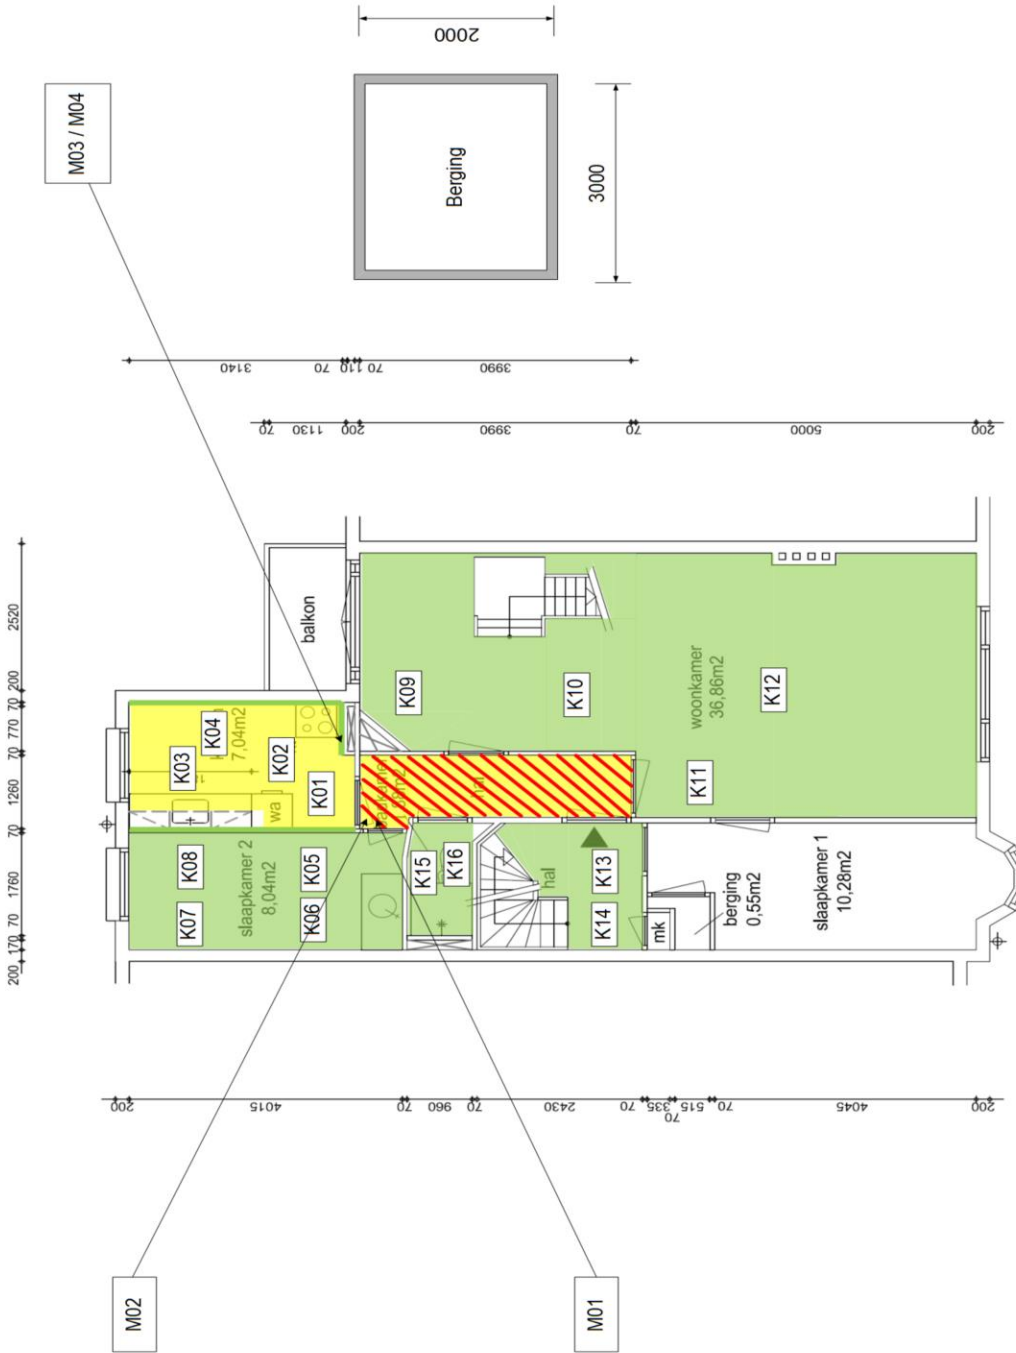
Niet asbesthoudende bron	Adres	Andreas Bonnstraat 14-3	Project	N.v.t.	Projectnummer	M167100
	Plaats	Amsterdam			Inventarisatienummer	I8221
	B01 Onderlaag vloerzeil	Tekening:	Plattegrond woning		Tekeningnummer	1 van 1
B02 Vinyltegels met lijmlaag	Inventarisatiebureau	AM&P Milieu B.V. Postbus 1636 3260 BC Oud Beijerland 0186-619555	Opdrachgever	Eigen Haard		
	Beperting / niet onderzocht / buiten de reikwijdte van het onderzoek
