Rapport Asbestinventarisatie

Doel: renovatie

hal 1929

Czaar Peterstraat 213 te Amsterdam

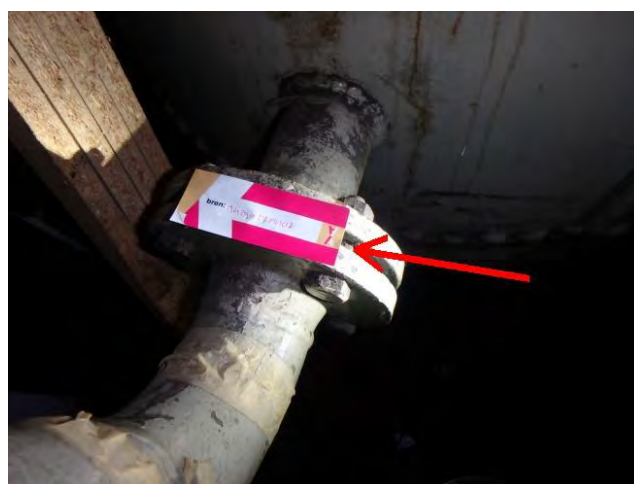
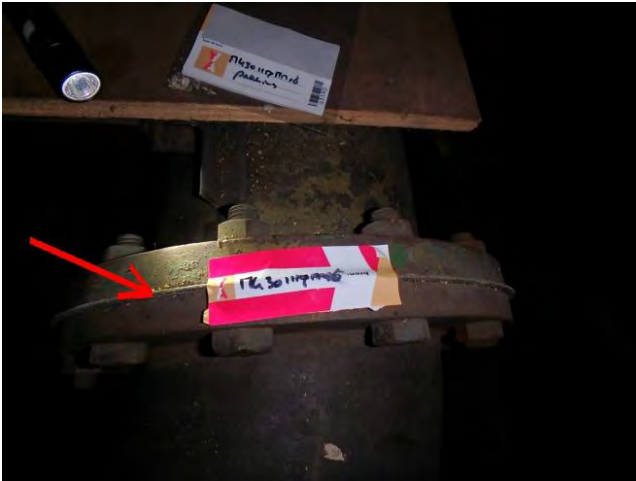
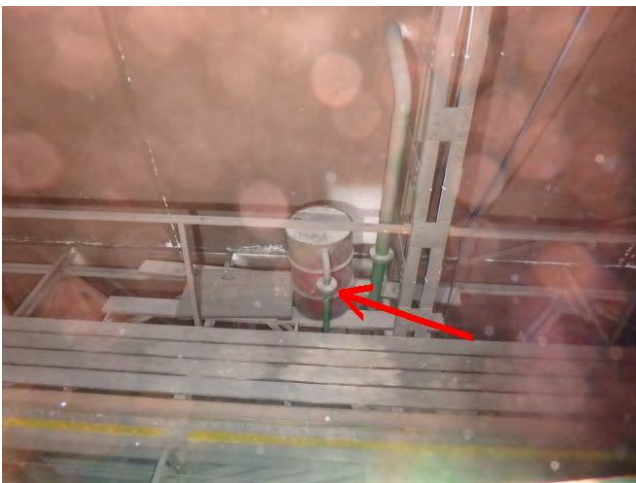
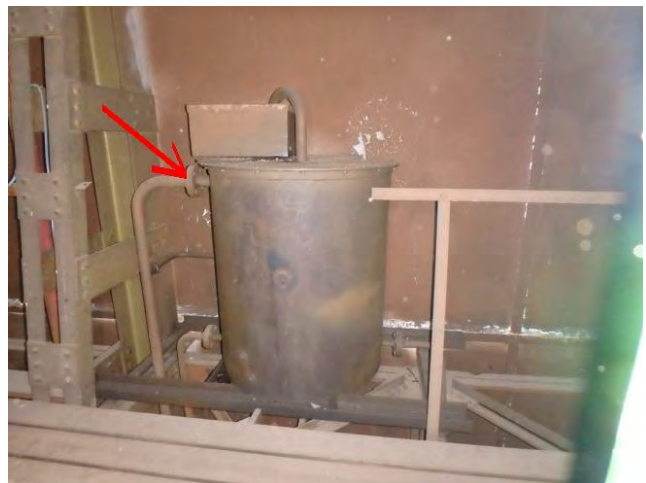
Monsternummer	MK291117MM01, -MM03, -MM09, -MM10, -MM15, -MM16
Locatie	meerdere verdiepingen, in leidingwerk, wisselaars, drums en expantievaten
Hoeveelheid	885 stuks
Bereikbaarheid	matig
Bevestigingsmethode	geklemd tussen flenzen
Gebondenheid	niet-hechtgebonden
Beschadigd	licht
Verwerking	niet
Verwijderingsmethode	binnensanering
Risicoklasse	2

Risicobeoordeling	niet-hechtgebonden materiaal, kan bij normaal gebruik van de ruimte licht beschadigd worden (afgeschermd, wel bereikbaar), echter geen reële kans op meetbare vezelemisatie: geen direct risico
Aanbevelingen	bron verwijderen voorafgaand aan renovatie en/of sloop, of bouwkundig afschermen en opnemen in asbestbeheersplan

Opmerkingen	<p>het betreft hier asbesthoudende flenspakkingen in de diverse leidingsystemen in de gehele hal. in de tekeningen zijn alleen de leidingtracees middels een rode arcering aangegeven. de hoeveelheid flenzen kunnen qua diameter als volgt worden onderverdeeld (schatting): 140 stuks Ø 15 cm, 135 stuks Ø 18 cm, 180 stuks Ø 24 cm, 220 stuks Ø 32 cm en 210 stuks Ø 36.</p> <p>indien de toepassing zonder te beschadigen als één geheel, geheel omsloten, verwijderd kan worden, kan de sanering in risicoklasse 1 uitgevoerd worden, een SMA-rt-blad is bijgevoegd.</p> <p>de afbakening van de bron omvat ten minste een werkruimte die de asbestbron geheel omsluit en die van een zodanige afmeting is, dat de asbestsaneerder redelijkerwijs de saneringswerkzaamheden kan uitvoeren.</p>
--------------------	---

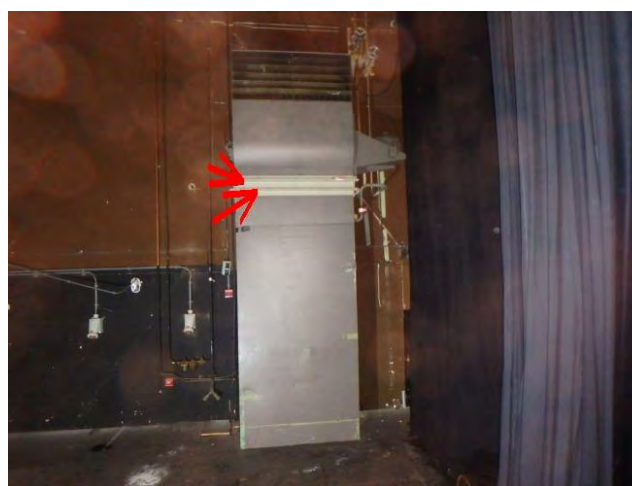
Monsternummer	MK291117MM02
Locatie	begane grond, in heaters tegen gevels
Hoeveelheid	18 stuks
Bereikbaarheid	goed
Bevestigingsmethode	geklemd tussen flenzen
Gebondenheid	niet-hechtgebonden
Beschadigd	niet
Verwerking	niet
Verwijderingsmethode	binnensanering
Risicoklasse	2

Risicobeoordeling	niet-hechtgebonden materiaal, kan bij normaal gebruik van de ruimte licht beschadigd worden (afgeschermd, wel bereikbaar), echter geen reële kans op meetbare vezelemisatie: geen direct risico
Aanbevelingen	bron verwijderen voorafgaand aan renovatie en/of sloop, of opnemen in asbestbeheersplan
Opmerkingen	in één heater zijn 2 pakkingen aanwezig, indien de toepassing zonder te beschadigen als één geheel, geheel omsloten, verwijderd kan worden, kan de sanering in risicoklasse 1 uitgevoerd worden, een SMA-rt-blad is bijgevoegd. de afbakening van de bron omvat ten minste een werkruimte die de asbestbron geheel omsluit en die van een zodanige afmeting is, dat de asbestsanering redelijkerwijs de saneringswerkzaamheden kan uitvoeren.

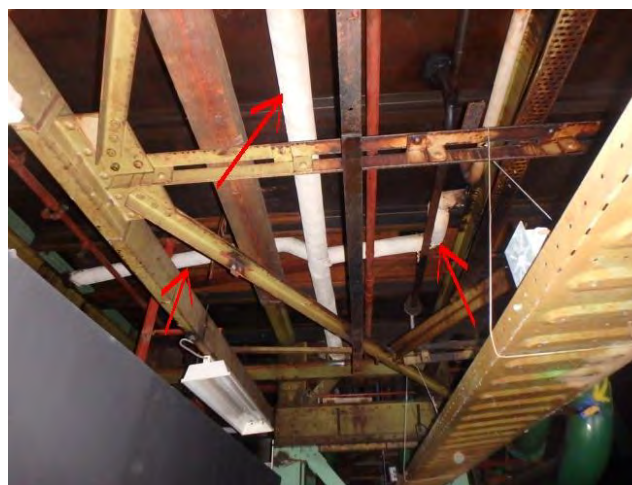
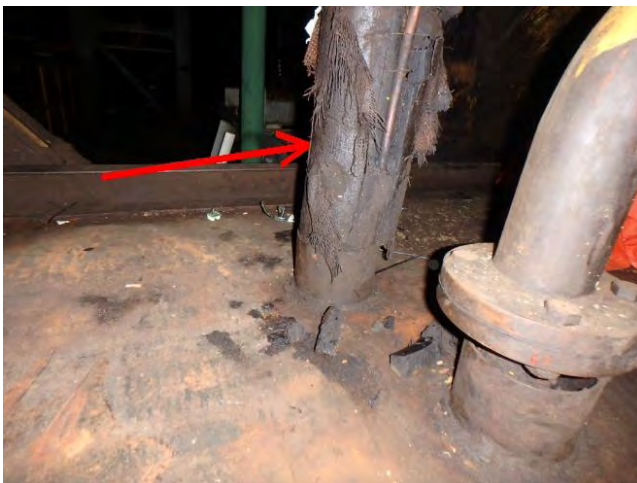
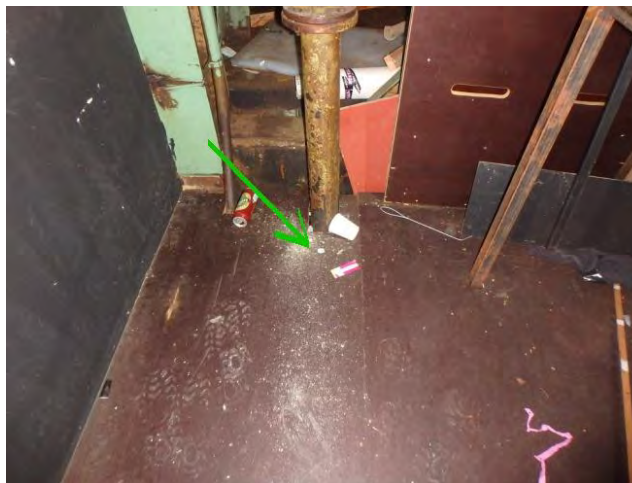
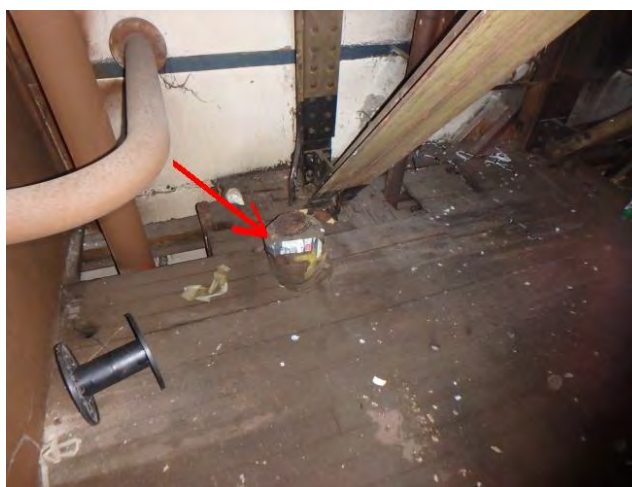
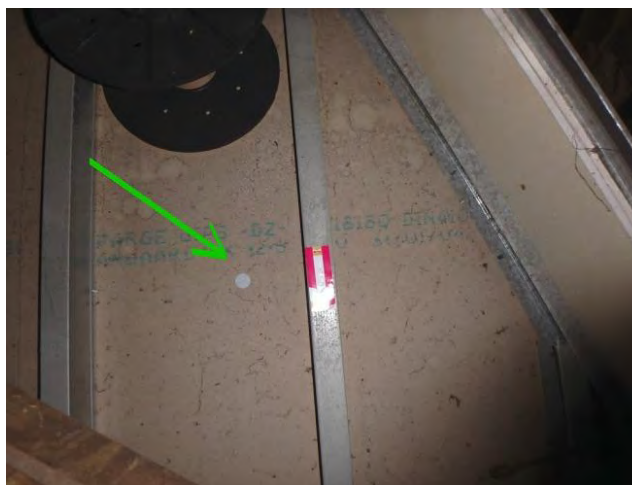
Bronnummer 3, leidingisolatie

Monsternummer	MK291117MM04 en MK150318MM08
Locatie	meerdere verdiepingen, onderzijde bordes 1 en bordes 2, deels boven bordes 2, rond olietank op bordes 1, hoek zijgevel/achtergevel hoog
Hoeveelheid	23 m ¹
Bereikbaarheid	slecht
Bevestigingsmethode	aangebracht
Gebondenheid	niet-hechtgebonden
Beschadigd	licht
Verwerking	licht
Verwijderingsmethode	binnensanering
Risicoklasse	2A

Risicobeoordeling	niet-hechtgebonden materiaal, kan bij gebruik van de ruimte beschadigd worden (niet afgeschermd), reële kans op vezelemissie (geen coating aanwezig en/of licht beschadigd): verhoogd risico: reden tot indicatief stofonderzoek
Aanbevelingen	bron op korte termijn verwijderen
Opmerkingen	<p>onder de leidingen met leidingsisolatie zijn indicatief stofmonsters genomen (MK291117KM01, -KM02, -KM11 t/m KM14, KM103, KM104, KM109 en KM110): hierop zijn geen asbestvezels geconstateerd. op stofmonster KM14 zijn sporen van asbestvezels aangetroffen. dit is verwaarloosbaar. de stofmonsters zijn volgens de NEN2991:2015 met SEM geanalyseerd. een deel van aangetroffen leidingisolatie bevindt zich op grote hoogte. voor de exacte locaties verwijzen wij naar de tekeningbijlage. de afbakening van de bron omvat ten minste een werkruimte die de asbestbron geheel omsluit en die van een zodanige afmeting is, dat de asbestsaneerder redelijkerwijs de saneringswerkzaamheden kan uitvoeren.</p>

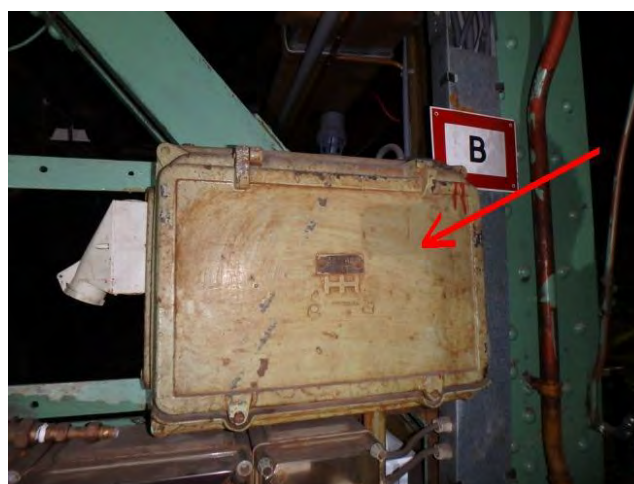
Monsternummer	MK291117MM05
Locatie	meerdere verdiepingen, begane grond en bordes 2
Hoeveelheid	4 stuks
Bereikbaarheid	matig
Bevestigingsmethode	geklemd
Gebondenheid	niet-hechtgebonden
Beschadigd	niet
Verwerking	niet
Verwijderingsmethode	binnensanering
Risicoklasse	2

Risicobeoordeling	niet-hechtgebonden materiaal, kan bij normaal gebruik van de ruimte licht beschadigd worden (afgeschermd, wel bereikbaar), echter geen reële kans op meetbare vezelemissie: geen direct risico
Aanbevelingen	bron verwijderen voorafgaand aan renovatie en/of sloop, of afsluiten en opnemen in asbestbeheersplan
Opmerkingen	vooraf sanering verdeelkasten spanningsvrij maken. indien de toepassing zonder te beschadigen als één geheel, geheel omsloten, verwijderd kan worden, kan de sanering in risicoklasse 1 uitgevoerd worden, een SMA-rt-blad is bijgevoegd. de afbakening van de bron omvat ten minste een werkruimte die de asbestbron geheel omsluit en die van een zodanige afmeting is, dat de asbestsaneerder redelijkerwijs de saneringswerkzaamheden kan uitvoeren.

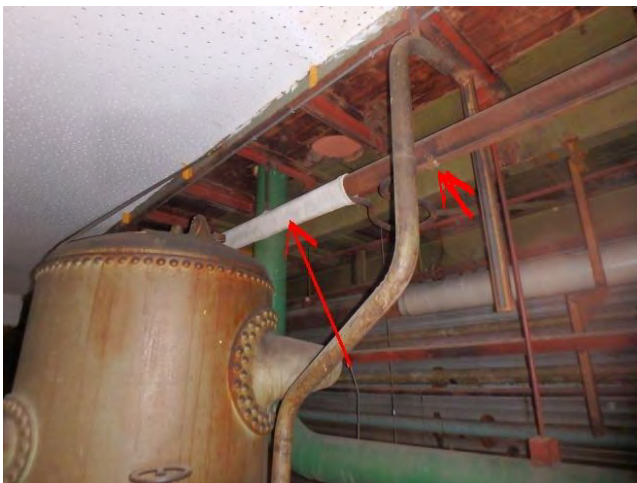
Bronnummer 5, doek om stoomleiding

Monsternummer	MK291117MM06
Locatie	bordes 2, aan bordes
Hoeveelheid	55 m ¹
Bereikbaarheid	slecht
Bevestigingsmethode	geklemd
Gebondenheid	niet-hechtgebonden
Beschadigd	licht
Verwerking	niet
Verwijderingsmethode	binnensanering
Risicoklasse	2

Risicobeoordeling	niet-hechtgebonden materiaal, reële kans op vezelemisatie (geen coating aanwezig en/of licht beschadigd): verhoogd risico: reden tot indicatief stofonderzoek
Aanbevelingen	bron op korte termijn verwijderen
Opmerkingen	onder de leiding zijn indicatief 5 stofmonsters genomen (MK291117KM06 t/m -KM10): hierop zijn geen asbestvezels gedetecteerd. het doek bevindt zich eveneens rond de beugel van de onderliggende dunnere stoomleiding. de afbakening van de bron omvat ten minste een werkruimte die de asbestbron geheel omsluit en die van een zodanige afmeting is, dat de asbestsaneerder redelijkerwijs de saneringswerkzaamheden kan uitvoeren.

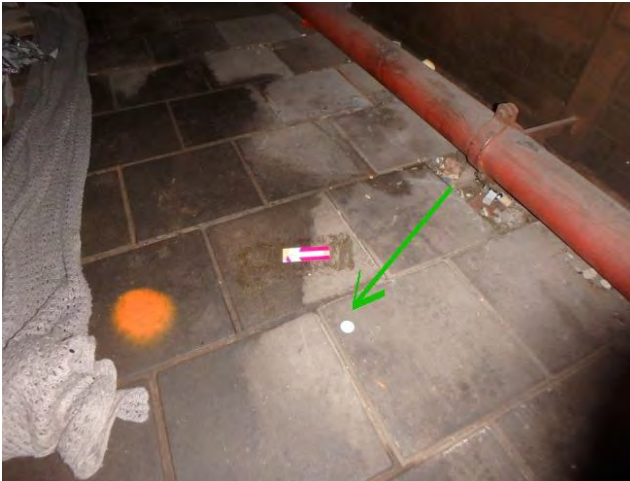
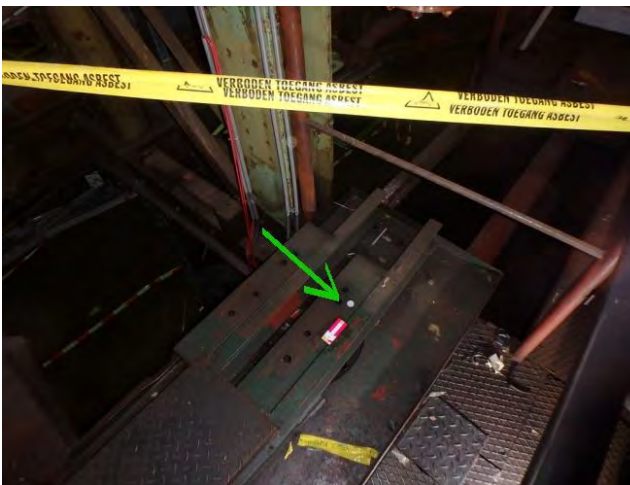
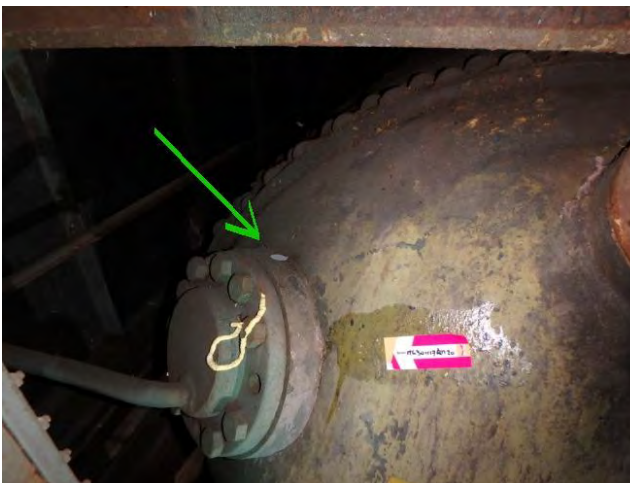
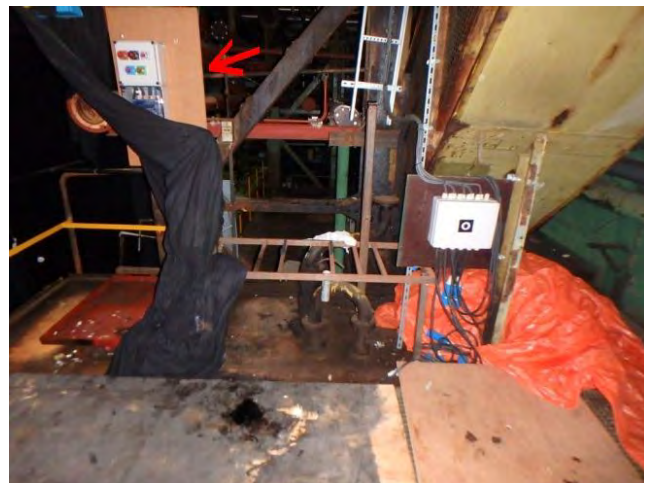
Monsternummer	MK301117MM11, -MM13
Locatie	begane grond en bordes 1, op groene leiding, tussen vakwerkspanten en los op de vloer
Hoeveelheid	1,4 m ²
Bereikbaarheid	goed
Bevestigingsmethode	los
Gebondenheid	niet-hechtgebonden
Beschadigd	ernstig
Verwerking	niet
Verwijderingsmethode	binnensanering
Risicoklasse	2A

Risicobeoordeling	niet-hechtgebonden materiaal, asbestverontreiniging visueel aangetoond: direct risico
Aanbevelingen	de bordessen zo min mogelijk betreden tot aan de sanering en de bronlocaties op korte termijn saneren
Opmerkingen	rond de afgezette locaties waar restanten zijn waargenomen, zijn indicatief 5 stofmonsters genomen (MK291117KM15 t/m -KM18 en -KM20): hierop zijn geen asbestvezels

<p>gedetecteerd.</p> <p>tevens is een stofmonster KM19 genomen binnen een vakwerkspant: hier is wel asbest aangetroffen (+ amosiet). de locatie waar het verontreinigde stofmonster is aangetroffen, is tijdens een aanvullend onderzoek afgezet en zijn rond de afzetting en onder het spant opnieuw stofmonsters genomen. deze gegevens zijn verwerkt in bron 12.</p> <p>de verontreinigingen vallen binnen de beoogde containmentruimte voor de verwijdering van het risicovolle niet-hechtgebonden asbest ter plaatse van de bordessen (zie bijlage tekeningen, doorsnede).</p> <p>de afbakening van de bron omvat ten minste een werkruimte die de asbestbron geheel omsluit en die van een zodanige afmeting is, dat de asbestsaneerder redelijkerwijs de saneringswerkzaamheden kan uitvoeren.</p>
--	---

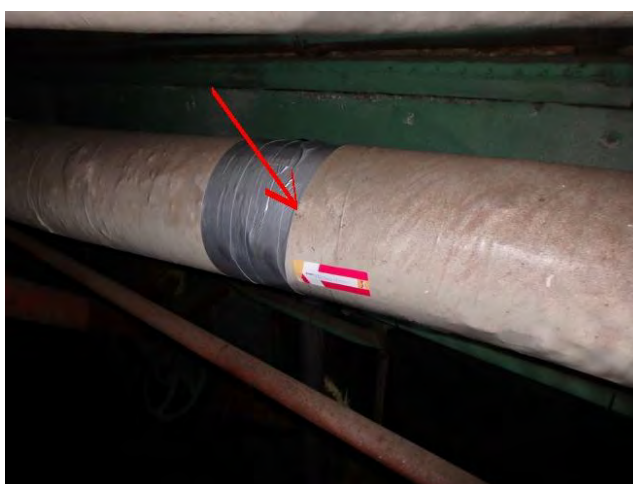
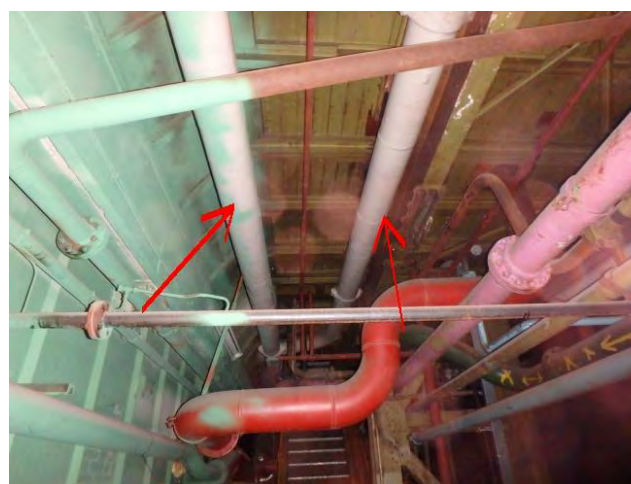
Monsternummer	MK301117MM12
Locatie	bordes 1, tegen onderzijde van bordes 2
Hoeveelheid	104 m ¹
Bereikbaarheid	matig
Bevestigingsmethode	aangebracht
Gebondenheid	niet-hechtgebonden
Beschadigd	niet
Verwerking	niet
Verwijderingsmethode	binnensanering
Risicoklasse	2A

Risicobeoordeling	niet-hechtgebonden materiaal, kan bij normaal gebruik van de ruimte niet beschadigd worden (afgeschermd): geen direct risico
Aanbevelingen	bron op termijn verwijderen
Opmerkingen	de leidingisolatie is veiliggesteld door middel van een grijze plastic krimpfolie. de afbakening van de bron omvat ten minste een werkruimte die de asbestbron geheel omsluit en die van een zodanige afmeting is, dat de asbestsaneerder redelijkerwijs de saneringswerkzaamheden kan uitvoeren.

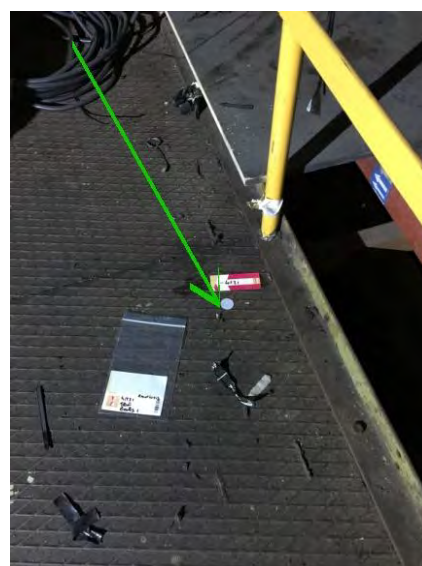
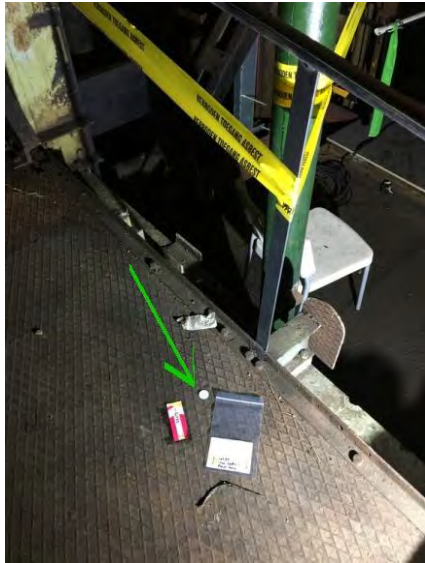
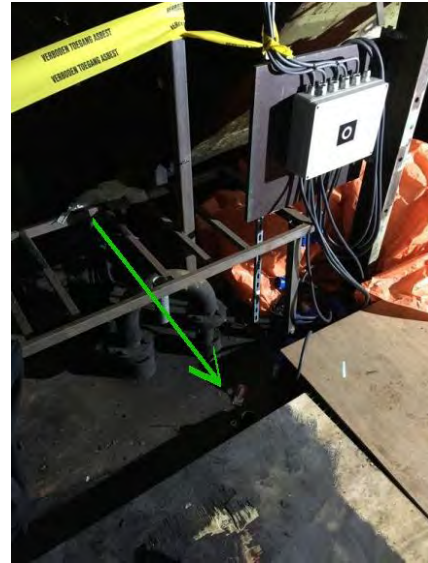
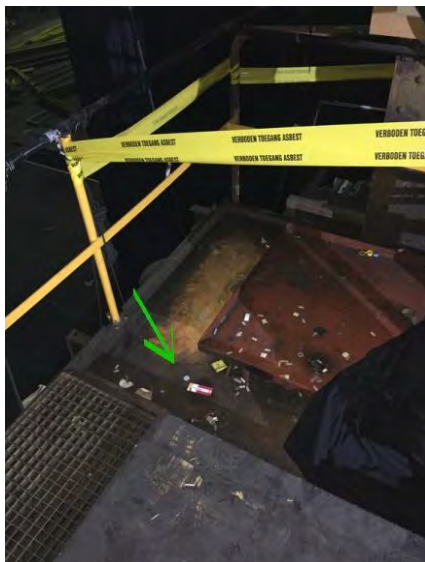
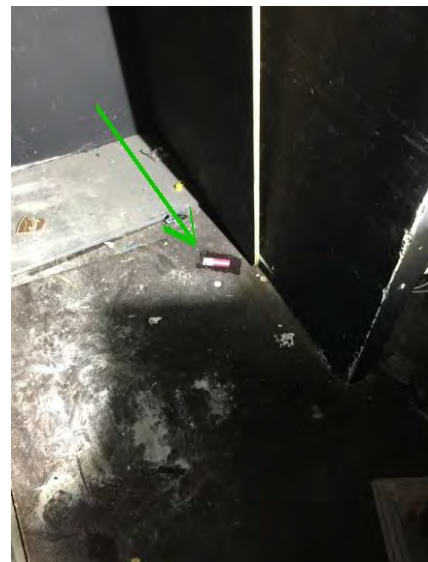
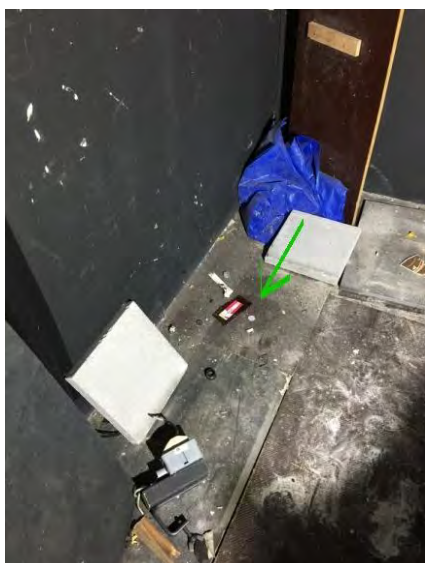
Monsternummer	MK291117KM19
Locatie	bordes 1, op vakwerkkolom
Hoeveelheid	2 m ²
Bereikbaarheid	matig
Bevestigingsmethode	los
Gebondenheid	niet-hechtgebonden
Beschadigd	ernstig
Verwerking	niet
Verwijderingsmethode	binnensanering
Risicoklasse	2A

Risicobeoordeling	niet-hechtgebonden materiaal, asbestverontreiniging aangetoond: direct risico
Aanbevelingen	de bordessen zo min mogelijk betreden tot aan de sanering en de bronlocaties op korte termijn saneren
Opmerkingen	omgeving rond stofmonster 19 is ruim afgezet. buiten de afzettingen zijn op de begane grond en op bordes 1 in totaal 8 stofmonsters genomen (MK051217KM21 t/m -KM28): hierop zijn geen asbestvezels gedetecteerd. boven stofmonster KM19 bevindt zich bron 8 (restanten leidingsisolatie). de afbakening van de bron omvat ten minste een werkruimte die de asbestbron geheel omsluit en die van een zodanige afmeting is, dat de asbestsaneerder redelijkerwijs de saneringswerkzaamheden kan uitvoeren.

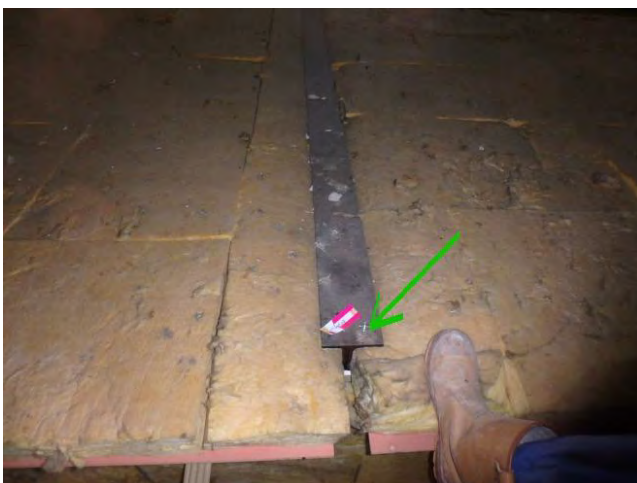
Bronnummer 13, losliggend stof

Monsternummer	meerdere kleefmonsters (zie analysescertificatent)
Locatie	meerdere hoogtes, gehele hal
Hoeveelheid	1 m ²
Bereikbaarheid	n.v.t.
Bevestigingsmethode	los
Gebondenheid	n.v.t.
Beschadigd	niet
Verwerking	n.v.t.
Verwijderingsmethode	n.v.t.
Risicoklasse	n.v.t.

Risicobeoordeling	geen asbest aangetoond, dus geen risico met betrekking tot asbest
Aanbevelingen	geen bronspecifieke aanbevelingen
Opmerkingen	het betreft hier niet-asbesthoudend losliggend stof op het verlaagd plafond aan de straatzijde van de hal, de dakspanten, de kraanbanen en beide bovenloopkranen. in totaal zijn 151 kleeftmonsters genomen en met conform NEN 2991:2015 met behulp van een elektronen microscoop (SEM) geanalyseerd. op KM54 (genomen op dakspant F), is een waarde van +/- aangetroffen wat als verwaarloosbaar kan worden beschouwd. aangezien een hoeveelheid stof niet is te bepalen, maar dit voor de invoering van het LAVS een verplicht invoerveld is, is een fictief getal van 1 m2 aangehouden. vanwege de grote hoeveelheid foto's zijn een aantal foto's ter illustratie toegevoegd. de exacte monsterlocaties zijn op de plattegrondtekeningen en de doorsnedetekeningen weergegeven.

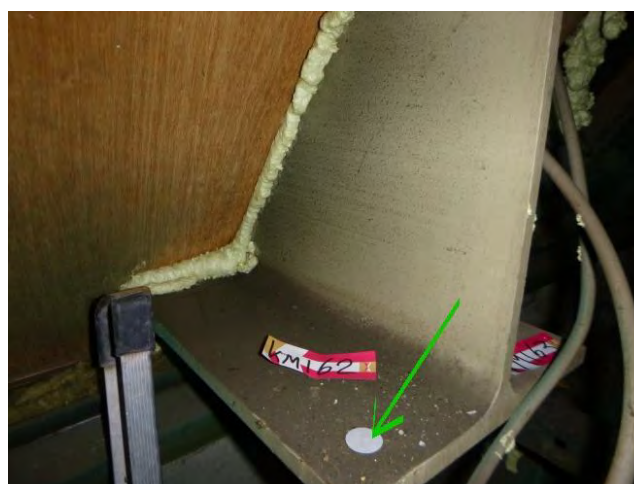
Bronnummer 14, stof op binten

Monsternummer	KM154 t/m KM167
Locatie	langsgevel zijde machinehal, eerste bordes
Hoeveelheid	1 m ²
Bereikbaarheid	n.v.t.
Bevestigingsmethode	los
Gebondenheid	n.v.t.
Beschadigd	niet
Verwerking	n.v.t.
Verwijderingsmethode	n.v.t.
Risicoklasse	n.v.t.

Risicobeoordeling	geen asbest aangetoond, dus geen risico met betrekking tot asbest
Aanbevelingen	geen bronspecifieke aanbevelingen
Opmerkingen	het betreft hier niet-asbesthoudend losliggend stof op de binten van de dakconstructie van de naastgelegen machinehal, die naar binnen steken. aangezien de naastgelegen hal gesloopt moet worden, waardoor de binten uit hal 1929 terug getrokken dienen te worden, is deze monsternamen uitgevoerd om te bepalen of op de binten een asbestverontreiniging aanwezig is. in totaal zijn 14 kleefmonsters op 7 binten genomen en conform NEN 2991:2015 met behulp van de elektronen microscoop geanalyseerd (SEM). aangezien een hoeveelheid stof niet is te bepalen, maar dit voor de invoering van het LAVS een verplicht invoerveld is, is een fictief getal van 1 m ² aangehouden. vanwege de grote hoeveelheid foto's zijn slechts een aantal foto's ter illustratie toegevoegd. de exacte monsterlocaties zijn op de doorsnedetekeningen weergegeven.

de bint op stramien C was niet bereikbaar vanwege diverse constructies. BK vermoedt gezien de resultaten op de overige binten, dat deze eveneens geen asbesthoudend stof bevat
--	--

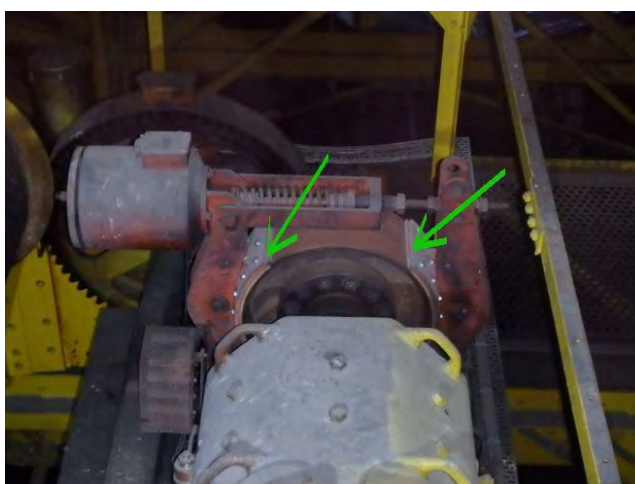
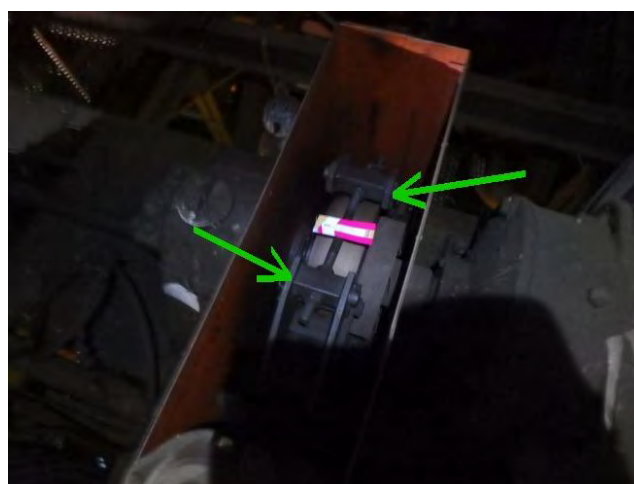
Monsternummer	MK140318MM02, MM03 en -MM05
Locatie	in bovenloopkranen 1 en 2, in hulphijs- en hoofdhijsmotor en katrijmotor
Hoeveelheid	12 stuks
Bereikbaarheid	n.v.t.
Bevestigingsmethode	geschroefd
Gebondenheid	n.v.t.
Beschadigd	niet
Verwerking	n.v.t.
Verwijderingsmethode	n.v.t.
Risicoklasse	n.v.t.

Risicobeoordeling	geen asbest aangetoond, dus geen risico met betrekking tot asbest
Aanbevelingen	geen bronspecifieke aanbevelingen
Opmerkingen	het betreft hier de remvoeringen van de hulphijs- en hoofdhijsmotor en katrijmotor van de beide bovenloopkranen

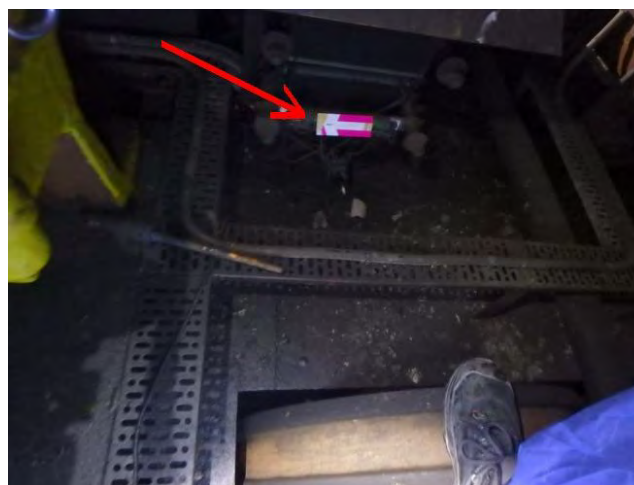
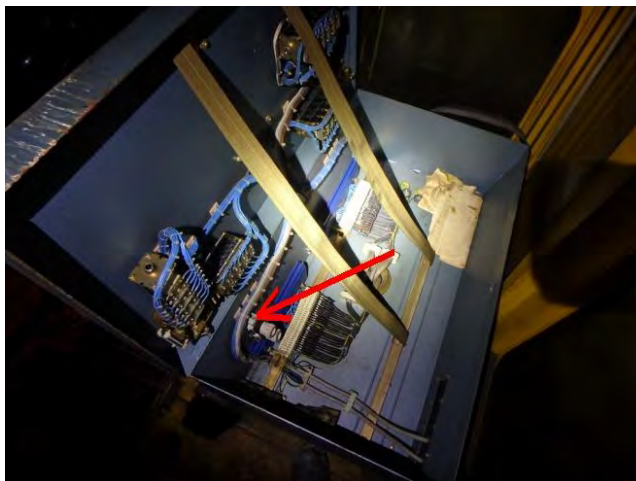
Bronnummer 17, vilt

Monsternummer	MK140318MM04
Locatie	in bovenloopkranen 1 en 2, in weerstandskasten en in de kast onder de stoel in de bedieningscabine
Hoeveelheid	4 stuks
Bereikbaarheid	slecht
Bevestigingsmethode	geklemd
Gebondenheid	niet-hechtgebonden
Beschadigd	niet
Verwerking	niet
Verwijderingsmethode	binnensanering
Risicoklasse	2

Risicobeoordeling	niet-hechtgebonden materiaal, kan bij normaal gebruik van de ruimte niet beschadigd worden (afgeschermd): geen direct risico
Aanbevelingen	bron verwijderen voorafgaand aan renovatie en/of sloop, of opnemen in asbestbeheersplan
Opmerkingen	het betreft hier asbesthoudend vilt wat is toegepast in weerstandskasten en in de kast onder de stoel in de bedieningscabine. indien de toepassing zonder te beschadigen als één geheel, geheel omsloten, verwijderd kan worden, kan de sanering in risicoklasse 1 uitgevoerd worden, een SMA-rt-blad is bijgevoegd. de afbakening van de bron omvat ten minste een werkruimte die de asbestbron geheel omsluit en die van een zodanige afmeting is, dat de asbestsaneerder redelijkerwijs de saneringswerkzaamheden kan uitvoeren.

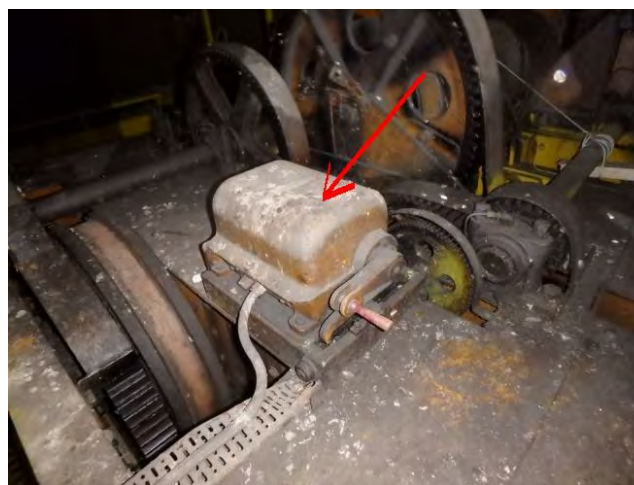
Bronnummer 18, vonkdoover

Monsternummer	MK140318MM06
Locatie	bovenloopkraan 1 en 2, in hoofdschakelaars bovenloopkranen 1 en 2
Hoeveelheid	4 stuks
Bereikbaarheid	slecht
Bevestigingsmethode	geschroefd
Gebondenheid	hechtgebonden
Beschadigd	niet
Verwerking	niet
Verwijderingsmethode	binnensanering
Risicoklasse	2A

Risicobeoordeling	hechtgebonden materiaal, kan bij normaal gebruik van de ruimte niet beschadigd worden (afgeschermd / niet bereikbaar): geen direct risico
Aanbevelingen	bron verwijderen voorafgaand aan renovatie en/of sloop, of opnemen in asbestbeheersplan
Opmerkingen	het betreft hier asbesthoudende vonkdoovers in de hoofdschakelaars van de beide bovenloopkranen. indien de toepassing zonder te beschadigen als één geheel, geheel omsloten, verwijderd kan worden, kan de sanering in risicoklasse 1 uitgevoerd worden, een SMA-rt-blad is bijgevoegd. de afbakening van de bron omvat ten minste een werkruimte die de asbestbron geheel omsluit en die van een zodanige afmeting is, dat de asbestsanering redelijkerwijs de saneringswerkzaamheden kan uitvoeren.

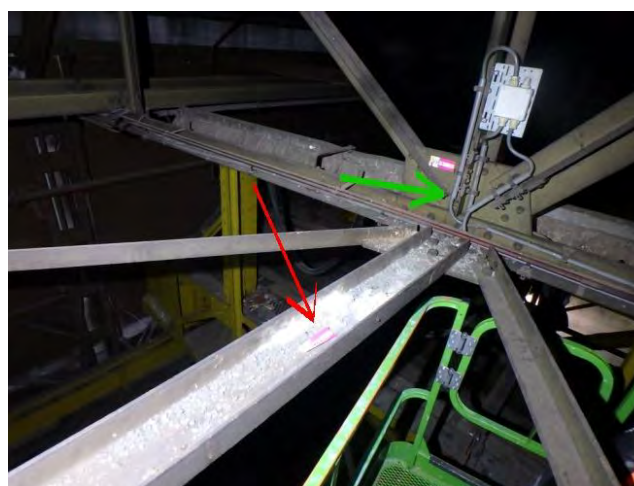
Bronnummer 19, restanten isolatie

Monsternummer	MK140318MM07
Locatie	dak, op U-balk dakspant
Hoeveelheid	0.02 m ²
Bereikbaarheid	slecht
Bevestigingsmethode	los
Gebondenheid	niet-hechtgebonden
Beschadigd	ernstig
Verwerking	n.v.t.
Verwijderingsmethode	binnensanering
Risicoklasse	2A

Risicobeoordeling	niet-hechtgebonden materiaal, asbestverontreiniging aangetoond: direct risico
Aanbevelingen	bron op korte termijn verwijderen
Opmerkingen	het betreft hier een restantstuk leidingisolatie op een dakspant (zie tekening). rondom de restanten zijn een tweetal kleefmonsters genomen om te bepalen of een verontreiniging met asbestvezels aanwezig is. uit de analyseresultaten is gebleken dat dit niet het geval is (KM91 en KM92 cert. STL. 93320). de afbakening van de bron omvat ten minste een werkruimte die de asbestbron geheel omsluit en die van een zodanige afmeting is, dat de asbestsaneerder redelijkerwijs de saneringswerkzaamheden kan uitvoeren.

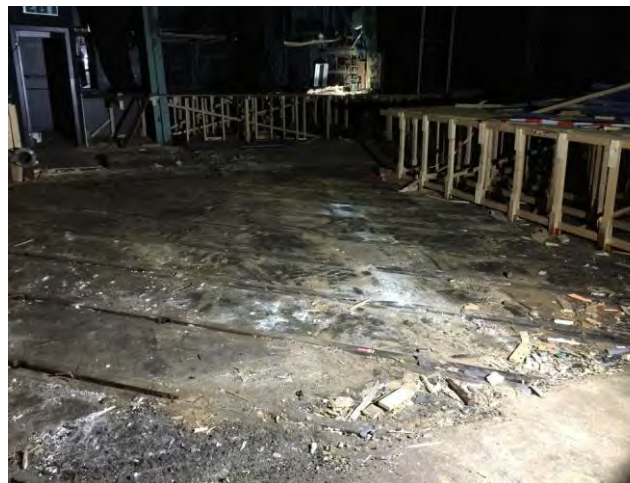
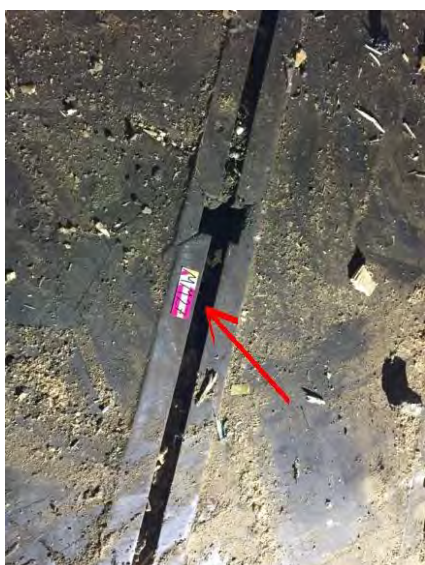
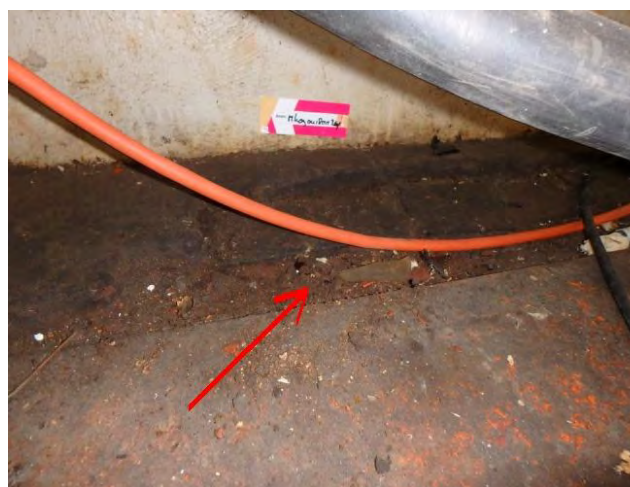
Bronnummer 20, historische verontreiniging in vuil

Monsternummer	RS/29.0317/MM09 t/m RS/29.0318/MM25 en RS/6.4.18/MM33
Locatie	begane gond, in naden van vloer en in spoorrails
Hoeveelheid	100 m ¹
Bereikbaarheid	goed
Bevestigingsmethode	los
Gebondenheid	niet-hechtgebonden
Beschadigd	licht
Verwerking	niet
Verwijderingsmethode	binnensanering
Risicoklasse	2A

Risicobeoordeling	niet-hechtgebonden materiaal, verdiept in vloer aanwezig / deels vastgekoekt: bij geen beroering is er geen risico op het vrijkomen van asbestvezels
Aanbevelingen	op basis van de analysersresultaten wordt voorsnog geconcludeerd dat in alle zichtbare spoorrails en in alle voegen ter plaatse van de kopse gevel asbest aanwezig kan zijn. BK adviseert het vloerveld met de spoorrails en het podium preventief af te zetten met hekwerk, zodat deze locatie niet betreden kan worden om zo het risico op het vrijkomen van asbest door beroering van het historische vuil te voorkomen (zie tekening). BK adviseert de lijn van het hekwerk voorsnog als lijn van de containmentwand aan te houden en het gehele gebied binnen de aangegeven lijn onder asbestcondities te saneren/reinigen. er is circa 60 m1 spoorrails aanwezig (schatting). binnen het gebied dient het podium onder asbestcondities gesloopt te worden en dient de klinkerbestrating als asbesthoudend te worden verwijderd.

Opmerkingen	het betreft hier 27 indicatief genomen bulkmonsters van historisch vuil en die vervolgens met SEM zijn geanalyseerd. uit de analyseresultaten is gebleken dat in 6 monsters asbest is aangetroffen (zie tekening MM11, MM18, MM20, MM26, MM27, MM34)). de asbesthoudende locaties zijn als foto bijgevoegd. daarnaast is in een U-balk in de kopgevel in het gruis een materiaalmonster genomen, dat
