**Asbestinventarisatie rapport incl. destructief onderzoek**  
(conform procescertificatieschema asbest)

**De werkspoorhal aan de  
Oostenburgermiddenstraat o.g.  
(perceel 4655 sectie N) te Amsterdam**

**Projectnummer** : 19021445  
**Versie** : 1  
**Rapportage geldig tot** : 4 juni 2022

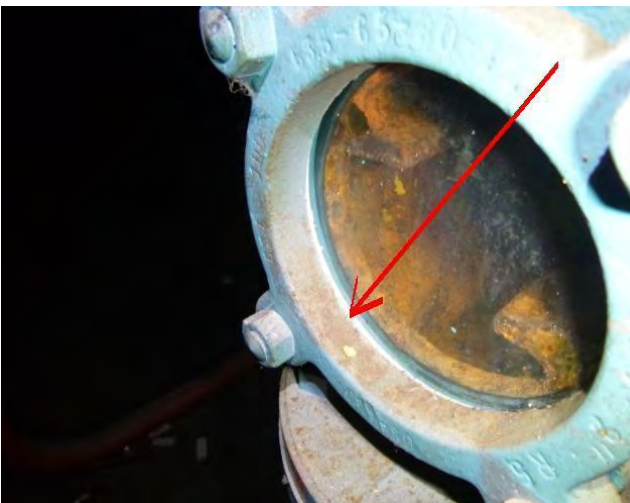
| Bron 2 Flenspakking heater | Materiaal: Pakking |

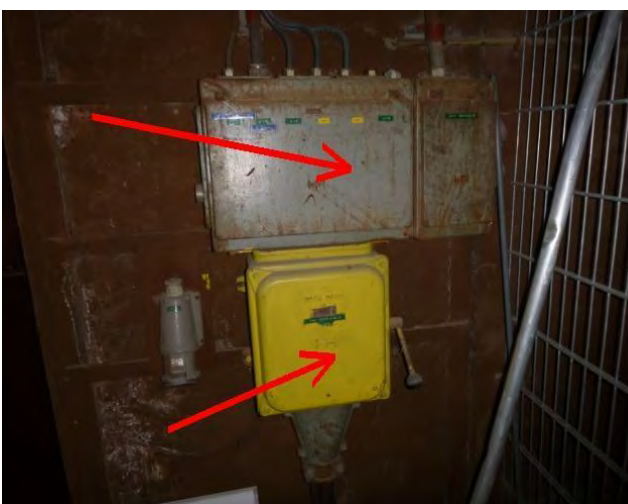
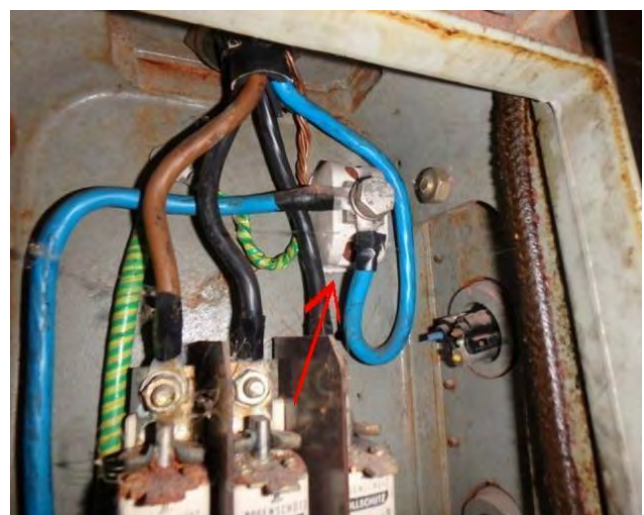
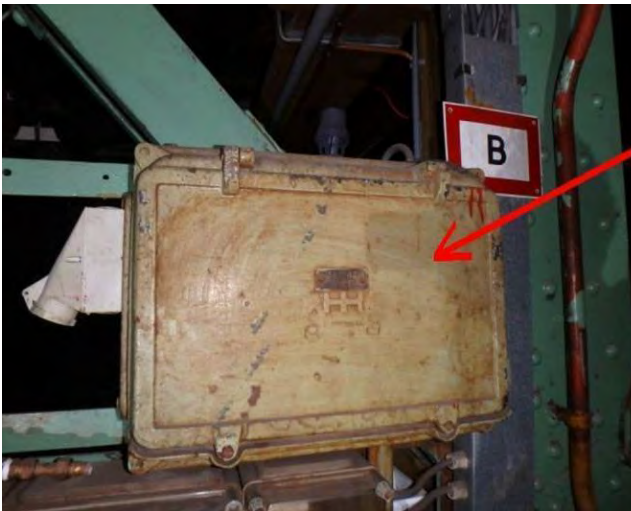
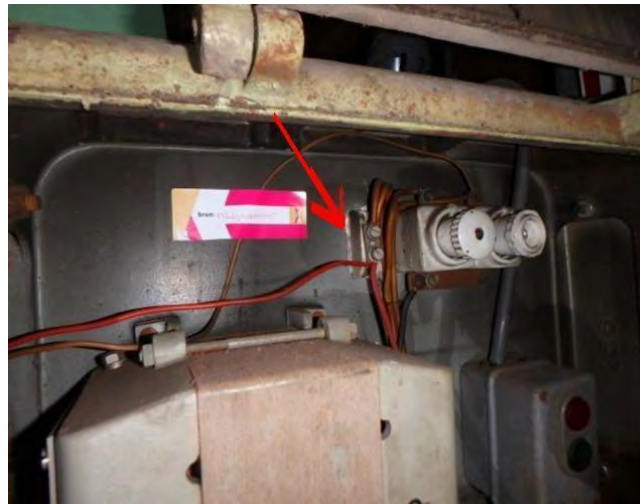
| Bron 4 Vilt in gietijzeren verdeelkast | Materiaal: Karton |

| Asbestsoort | Percentage |
| Chrysotiel | 15-30% |

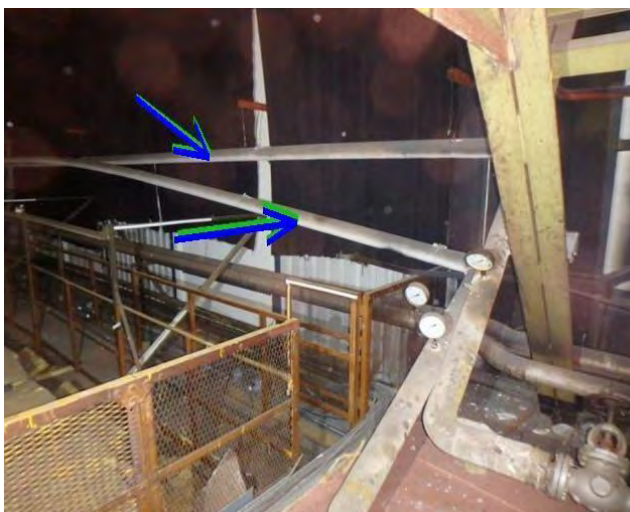
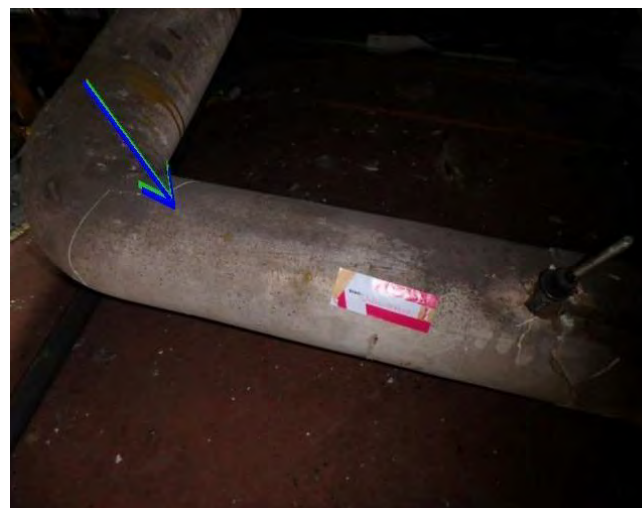
| <b>Bron 6 Leidingisolatie (type 2)</b> | <b>Materiaal: Gips (isolatie)</b> |

| Asbestsoort | Percentage |
| N.v.t. | < 0,1% |

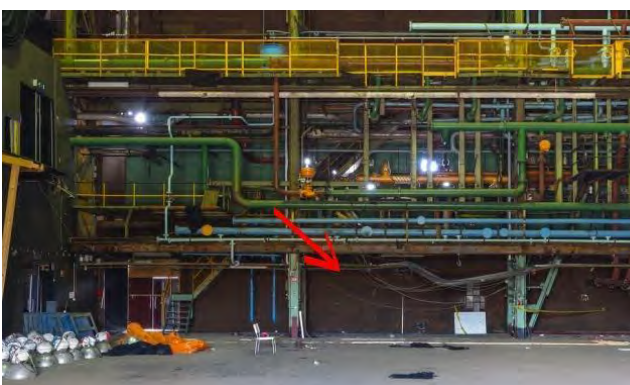
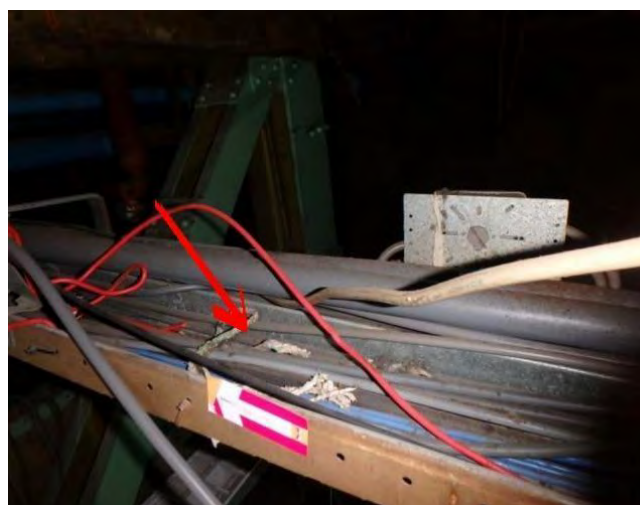
| Bron 7 Koord in kabelgoot | Materiaal: Asbestkoord |

| Asbestsoort | Percentage |
| Chrysotiel | > 60% |

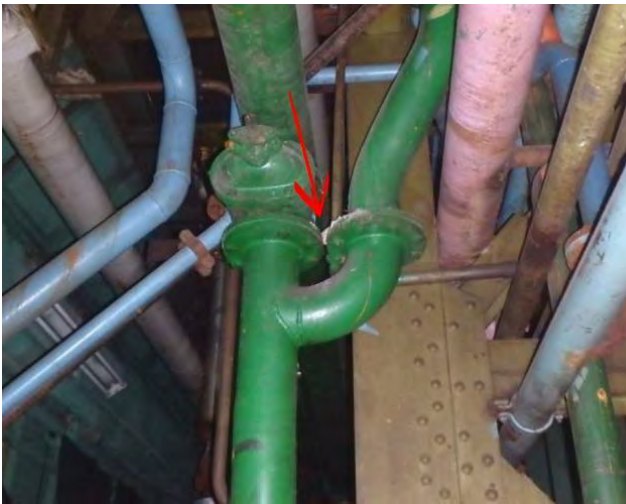
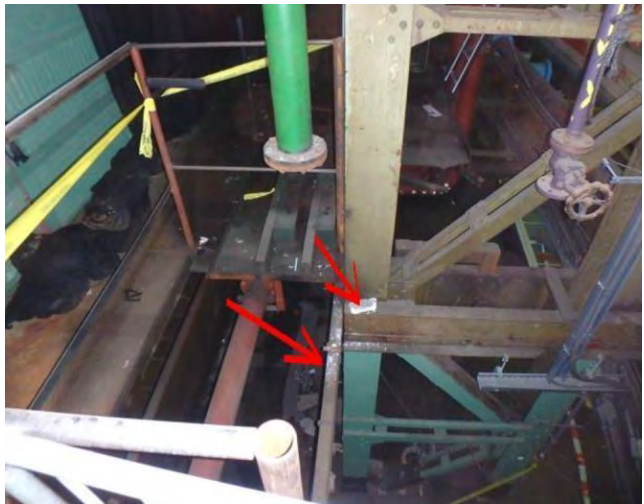
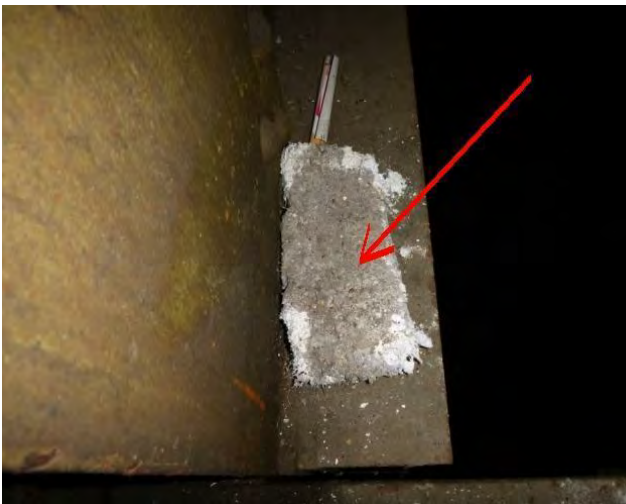
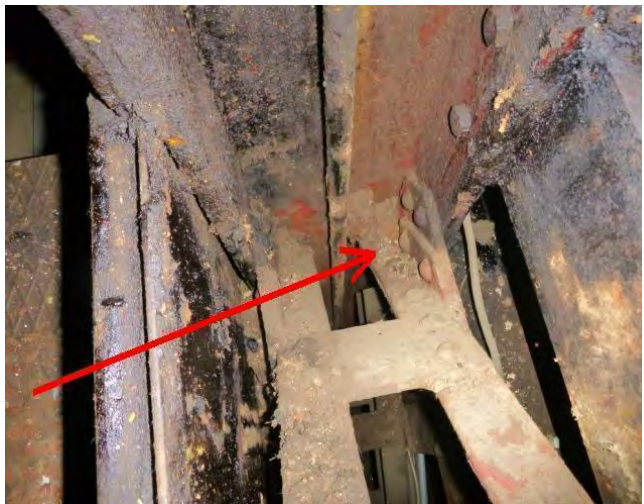
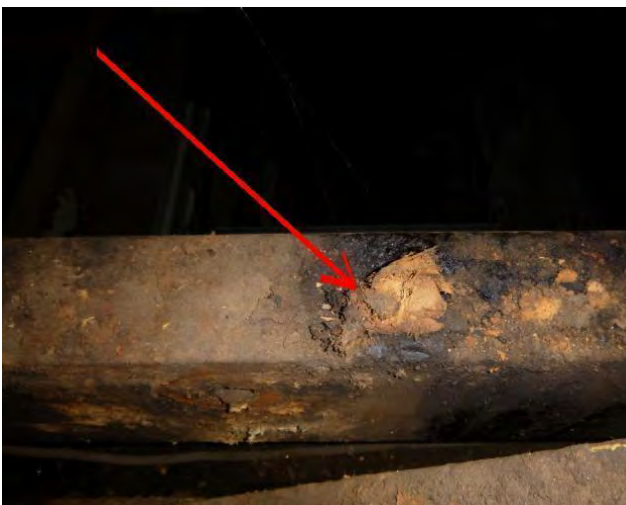
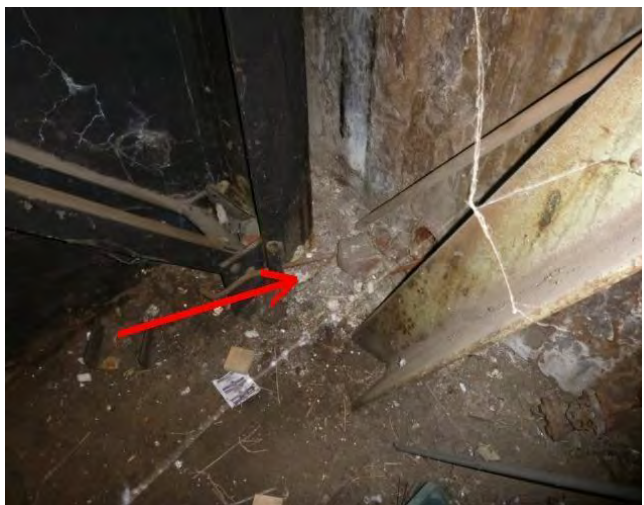
| Bron 8 Restanten leidingisolatie | Materiaal: Isolatiemateriaal |

| Asbestsoort | Percentage |
| Amosiet | 15-30% |

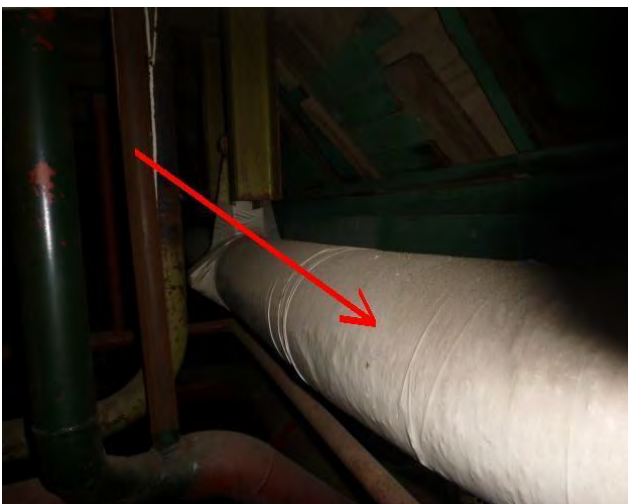
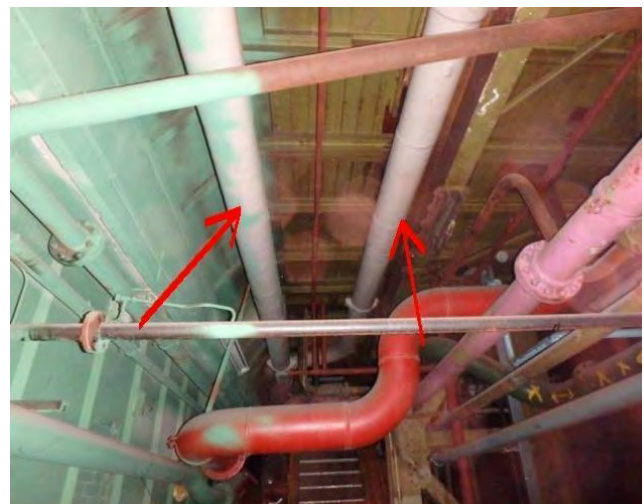
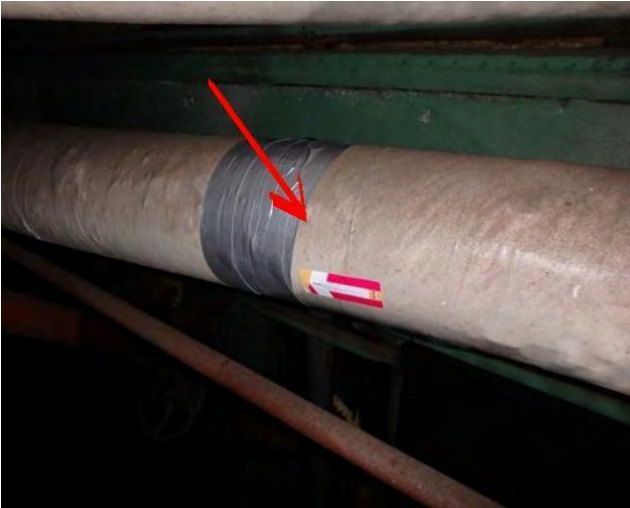
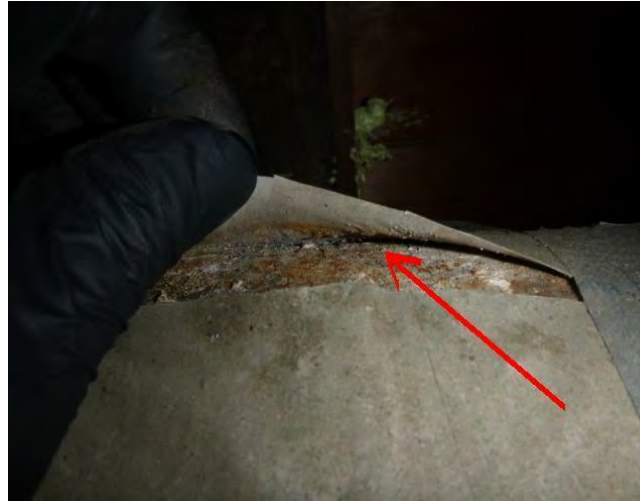
| Bron 9 Leidingisolatie (type 3) | Materiaal: Isolatiemateriaal |

| Asbestsoort | Percentage |
| Amosiet | 15-30% |

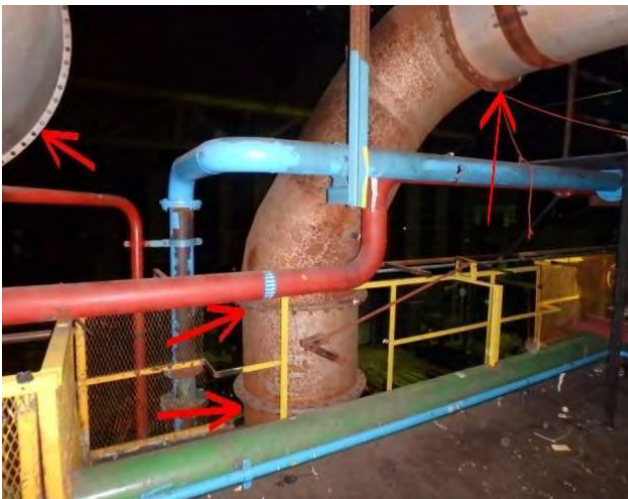
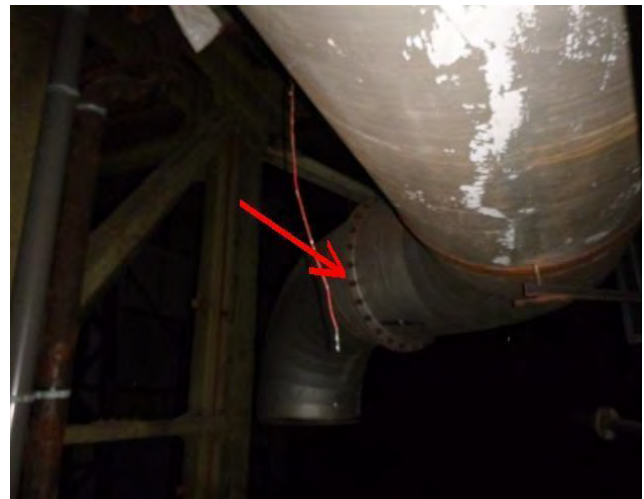
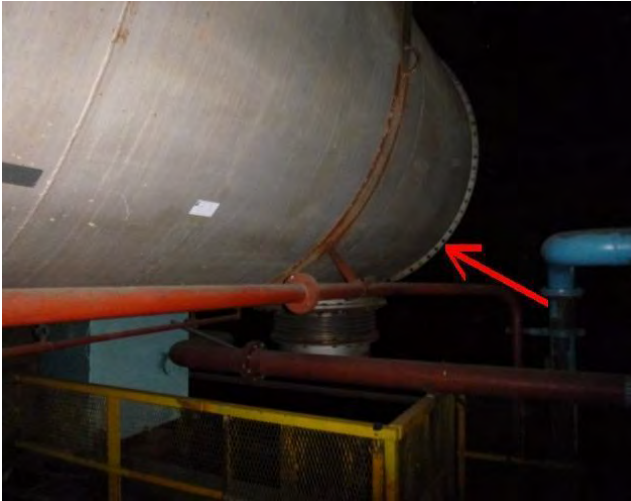
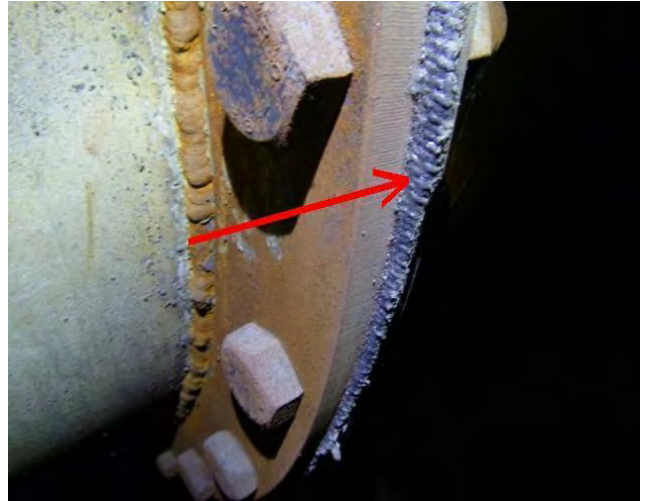
| Bron 10 Pakking uitlaat | Materiaal: Pakking |

| Asbestsoort | Percentage |
| Chrysotiel | 30-60% |

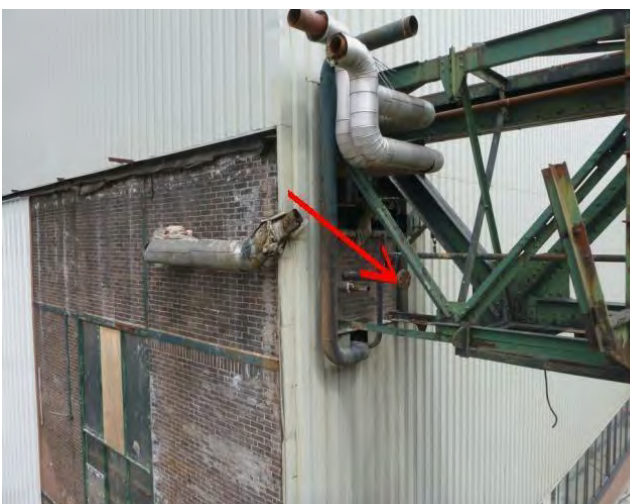
| Bron 11 Flenspakking buitenzijde hal | Materiaal: Pakking |

| Asbestsoort | Percentage |
| Chrysotiel | 30-60% |

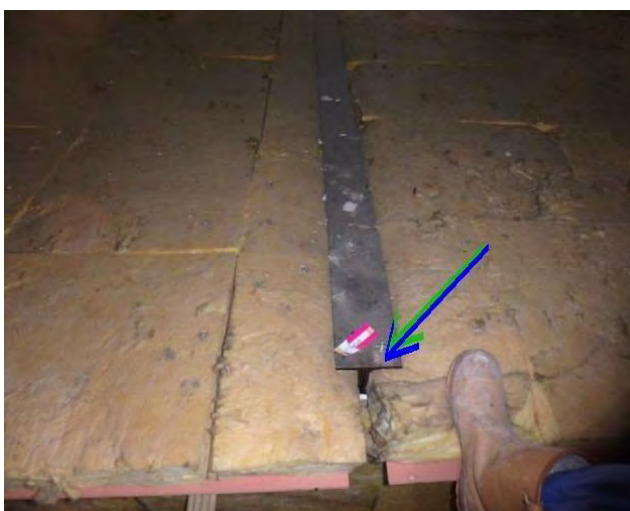
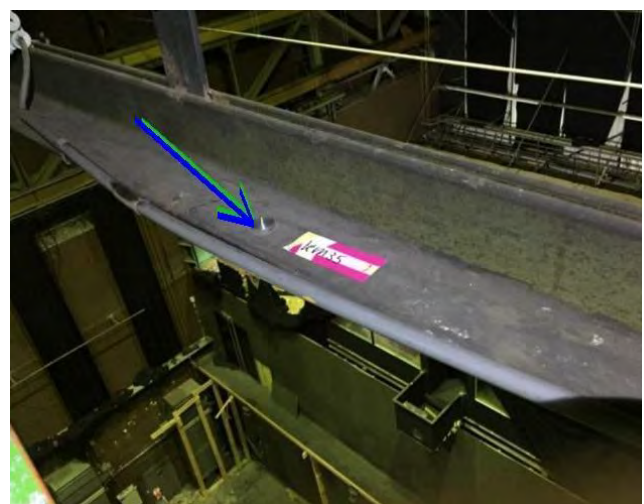
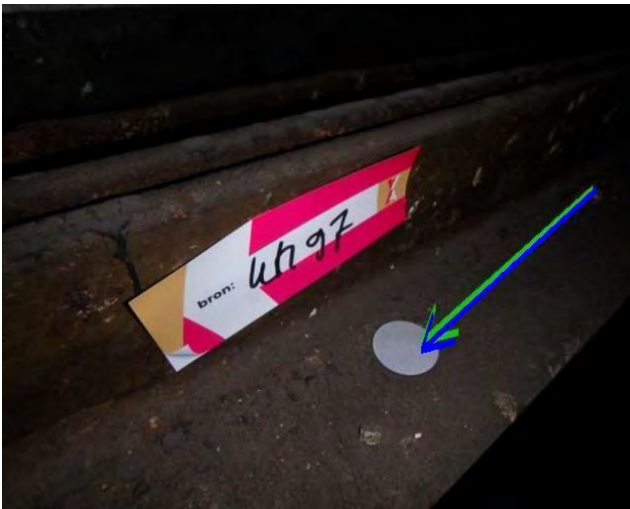
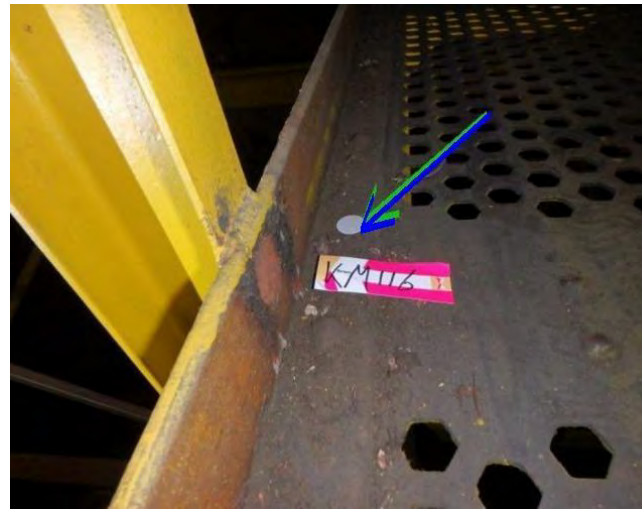
| Bron 13 Losliggend stof | Materiaal: Stof |
| Locatie | Gehele hal; meerdere hoogtes |

| Opmerkingen sanering | <p>Het betreft hier niet-asbesthoudend losliggend stof op het verlaagd plafond aan de straatzijde van de hal, de dakspanten, de kraanbanen en beide bovenloopkranen, in totaal zijn 151 kleefmonsters genomen.</p> <p>Uit de analyses is gebleken dat de genomen monsters geen asbest bevatten.</p> <p>Note: op KM54 (genomen op dakspant F), is een waarde van +/- aangetroffen wat als verwaarloosbaar kan worden beschouwd.</p> |

| Asbestsoort | Percentage |
|---|---|
| N.v.t. | Geen asbest aantoonbaar |

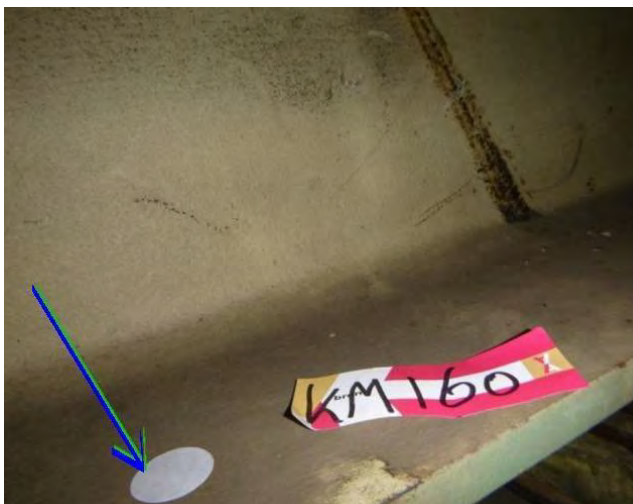
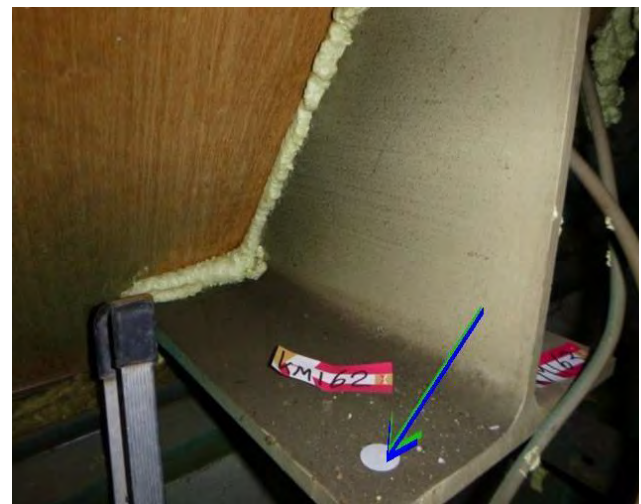
| Bron 14 Stof op binten | Materiaal: Stof |
| Locatie | Hal; langs gevel zijde machinehal |

| Opmerkingen sanering | <p>Deze bron is afkomstig vanuit het eerder uitgevoerde onderzoek door BK ingenieurs met projectnummer 173729 versie 3 d.d. 18-05-2019. Ten tijde van huidig onderzoek is de naast gelegen machinehal reeds gesloopt.</p> <p>Uit de analyses is gebleken dat de genomen monsters geen asbest bevatten.</p> |

| Asbestsoort | Percentage |
|---|---|
| N.v.t. | Geen asbest aantoonbaar |

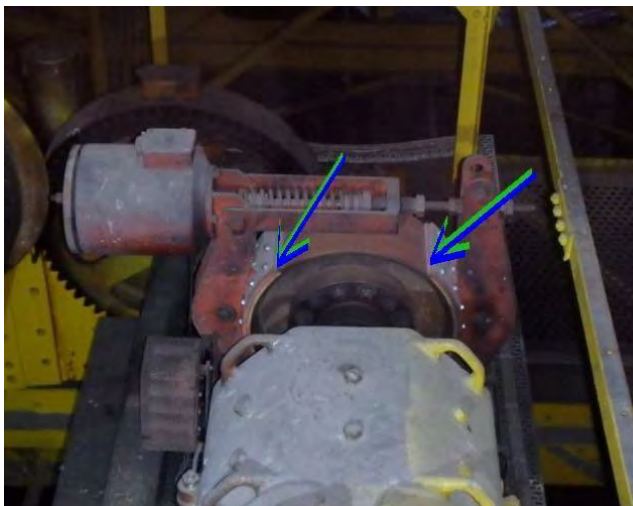
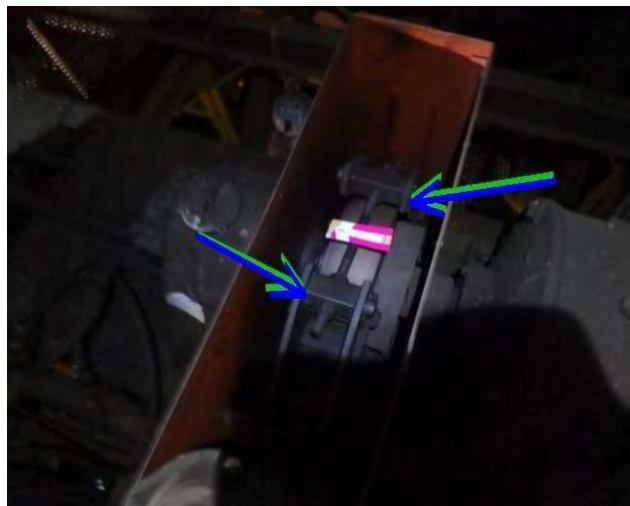
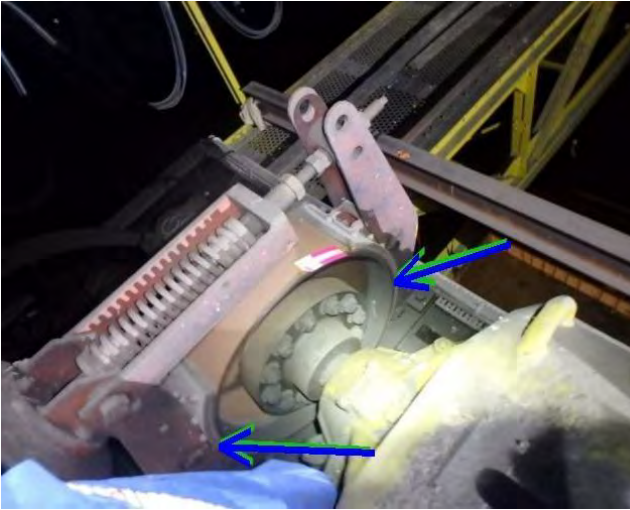
| Bron 16 Remvoering motoren | Materiaal: Frictiemateriaal |

| Asbestsoort | Percentage |
|---|---|
| N.v.t. | < 0,1% |

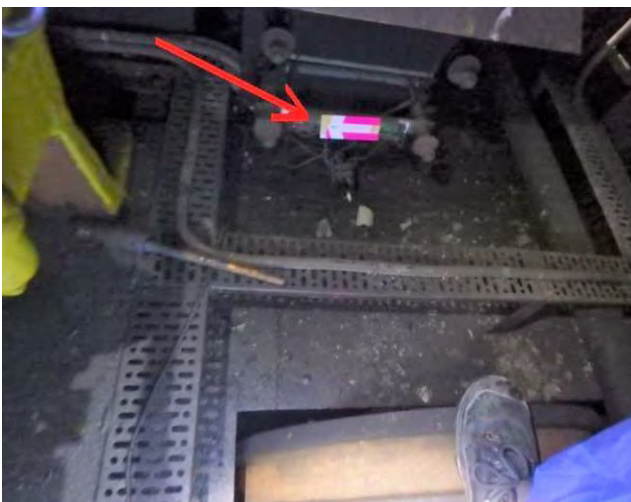
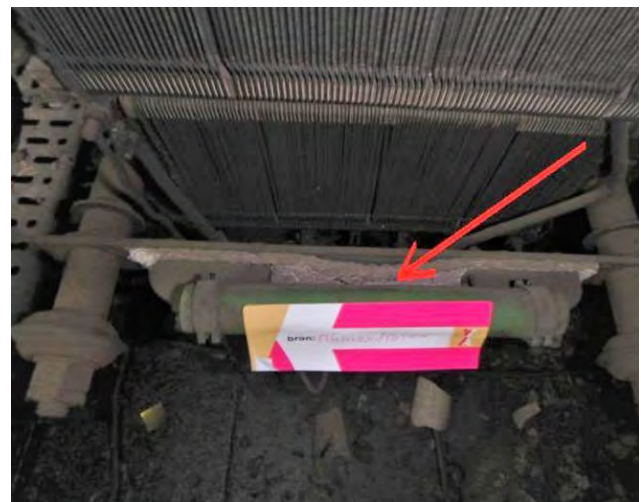
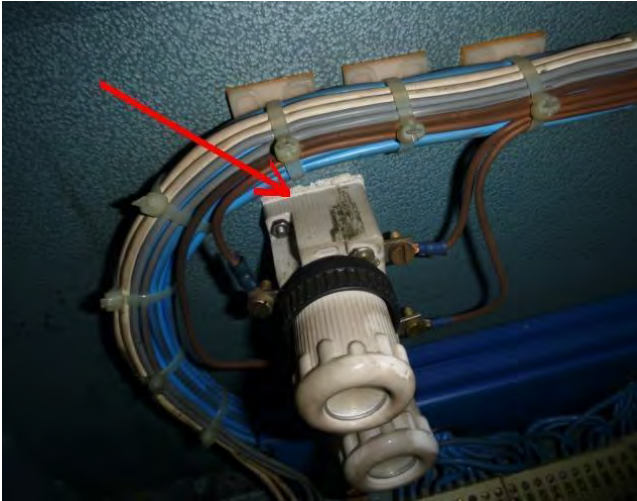
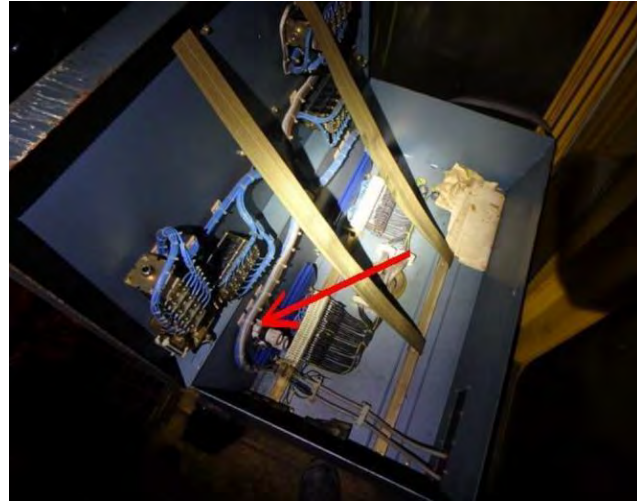
| Bron 17 Vilt | Materiaal: Karton |

| Asbestsoort | Percentage |
|---|---|
| Chrysotiel | 30-60% |

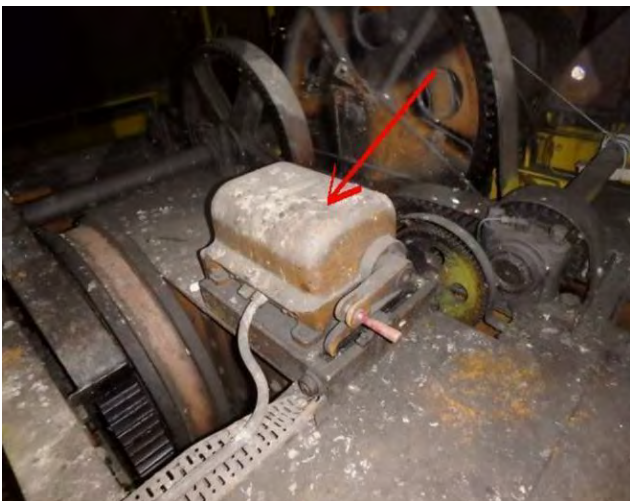
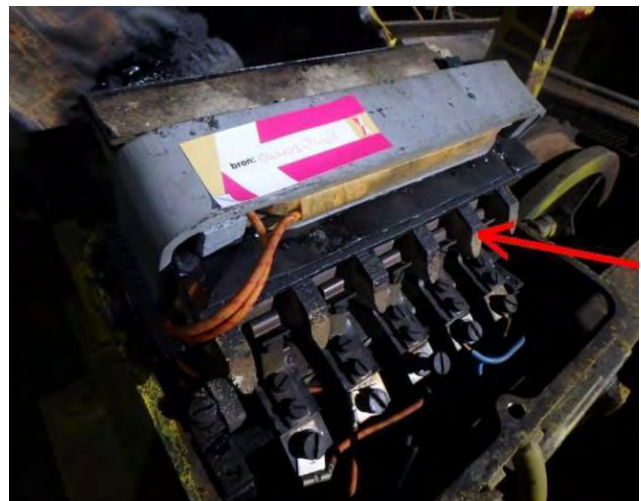
| Bron 18 Vonkdoover | Materiaal: Asbestcement vlakke plaat |

| Asbestsoort | Percentage |
|---|---|
| Chrysotiel | 5-10% |
| Amosiet | 5-10% |

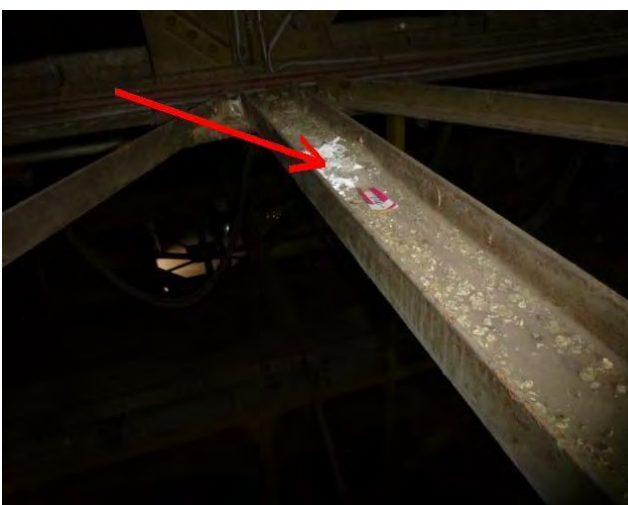
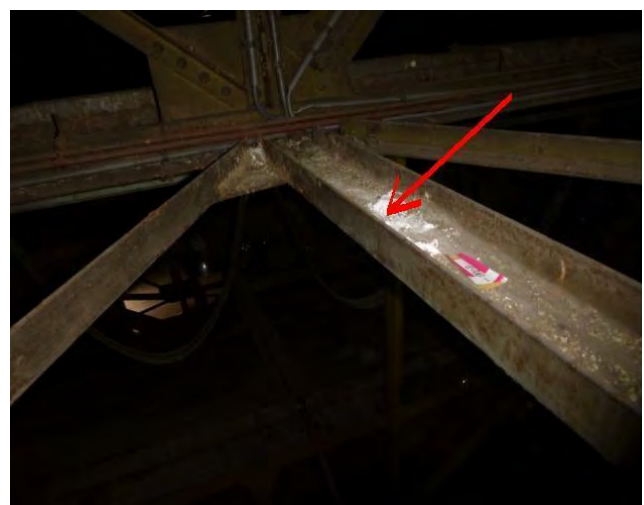
| Bron 19 Restanten isolatie (type 1) | Materiaal: Isolatiemateriaal |

| Asbestsoort | Percentage |
|---|---|
| Amosiet | 5-10% |

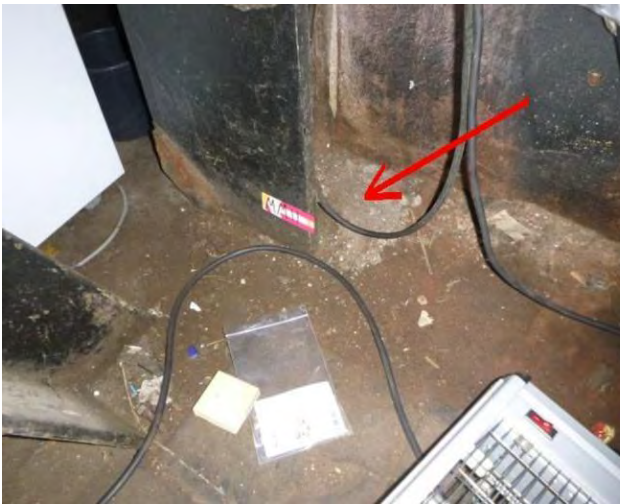
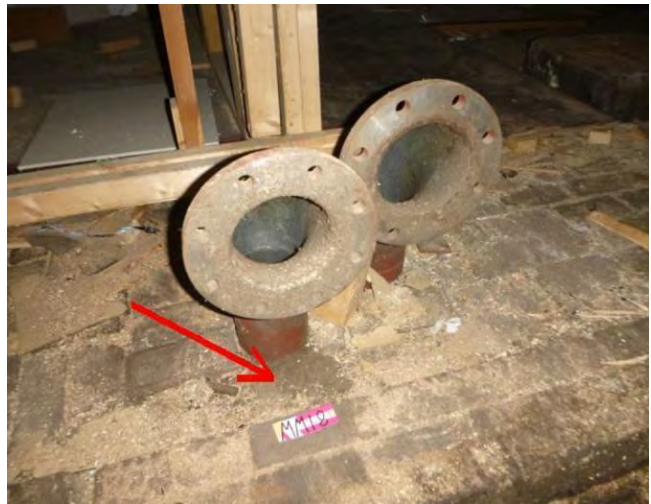
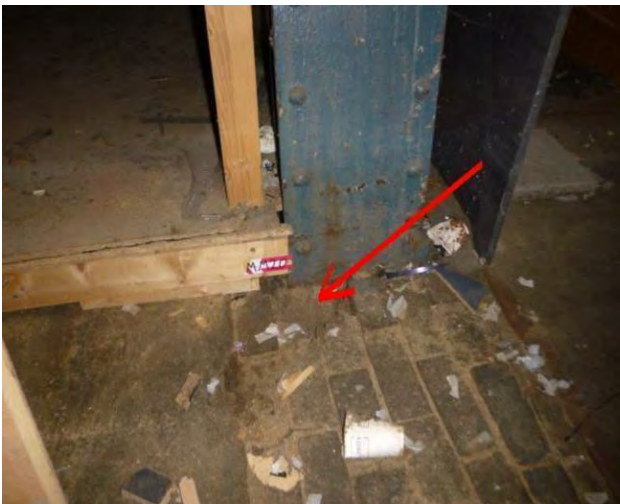
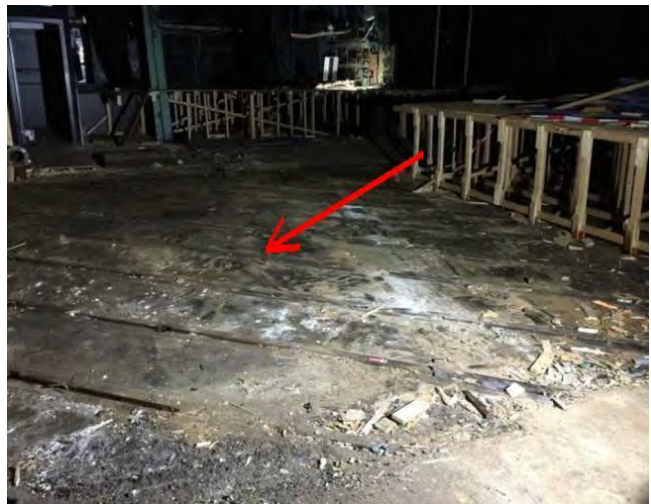
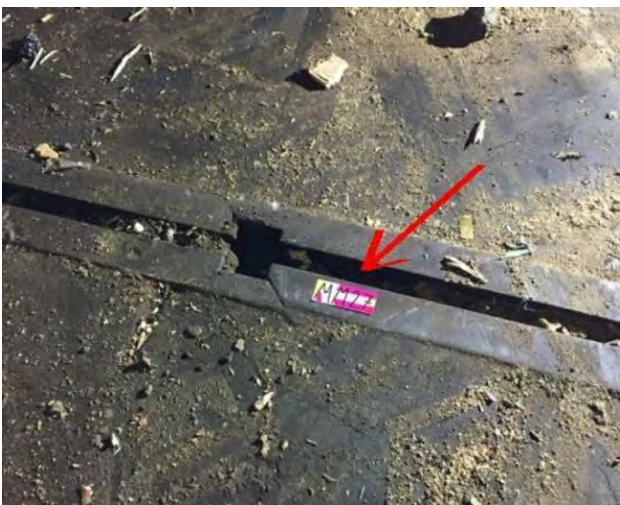
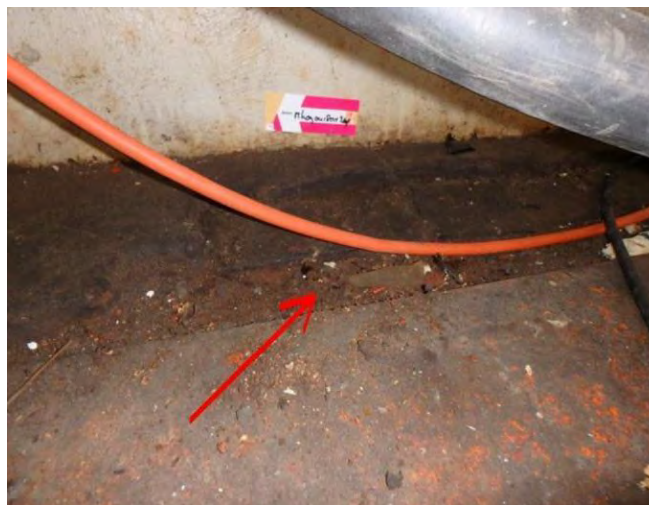
| Bron 20 Historische verontreiniging in stof | Materiaal: Asbestverontreiniging (-, +/-, + en ++) |

| Asbestsoort | Percentage |
|---|---|
| Chrysotiel | Asbestvezels aanwezig / + |
| Amosiet | Asbestvezels aanwezig / + |

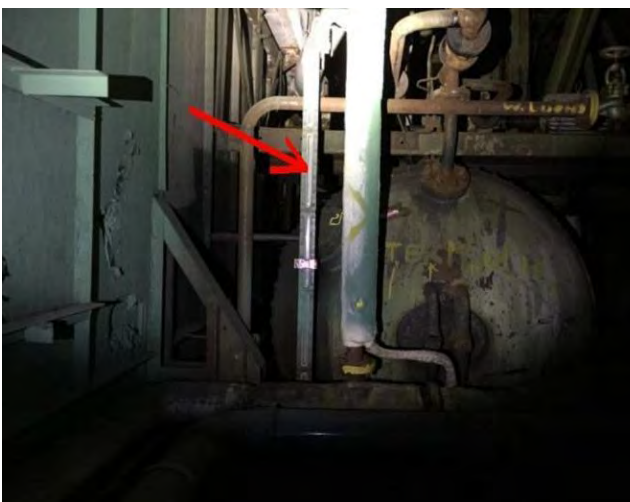
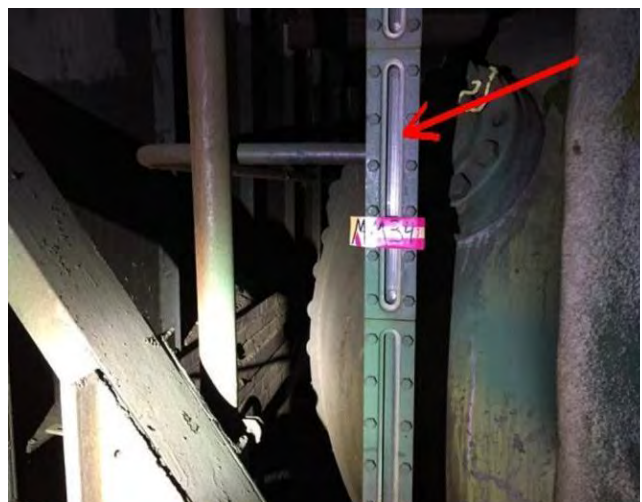
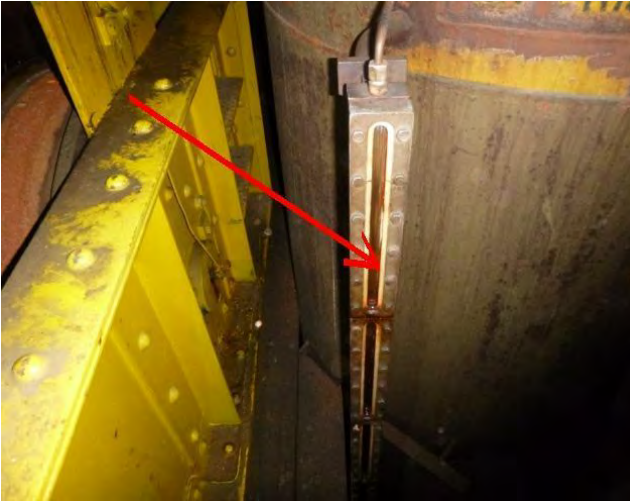
| <b>Bron 21 Pakking in peilglas</b> | <b>Materiaal: Pakking</b> |

| <b>Asbestsoort</b> | <b>Percentage</b> |
|---|---|
| Chrysotiel | 30-60% |

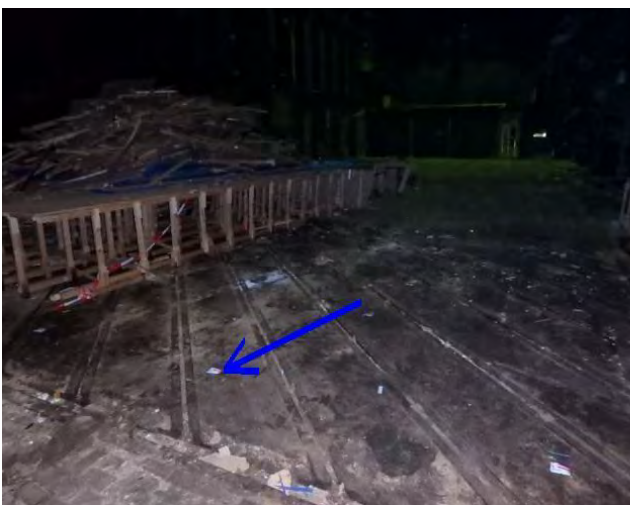
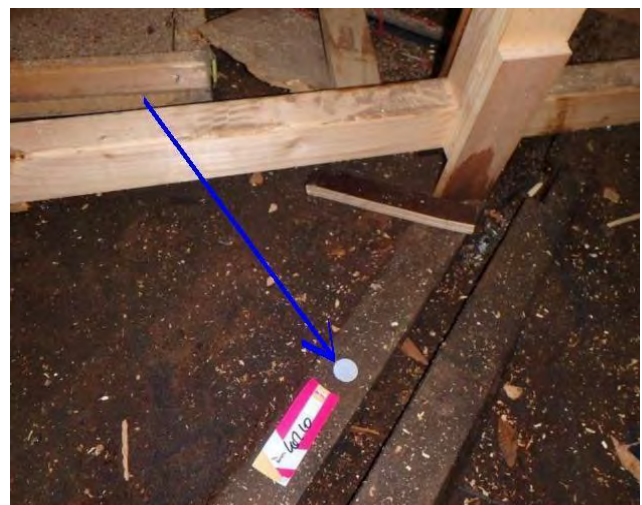
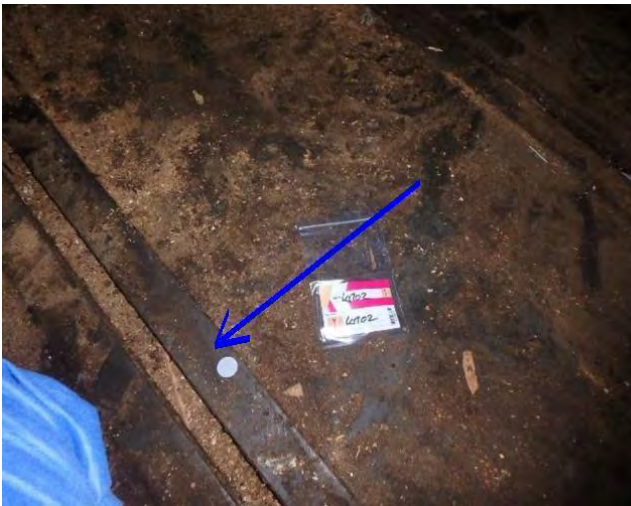
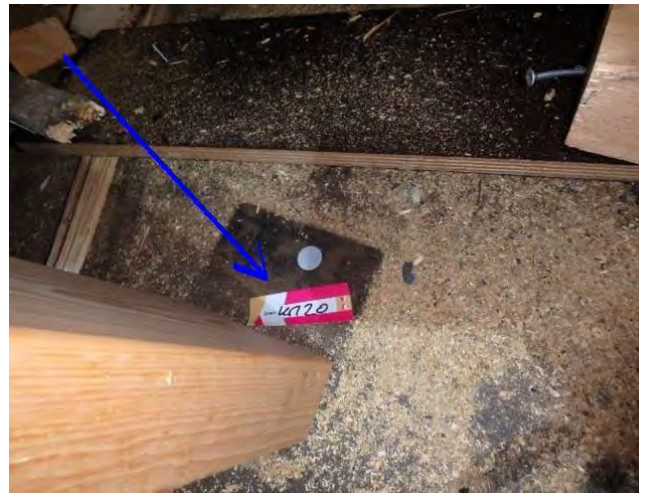
| <b>Bron 22 Stof op vloerveld spoorrails</b> | <b>Materiaal: Stof</b> |

| <b>Asbestsoort</b> | <b>Percentage</b> |
|---|---|
| N.v.t. | Geen asbest aantoonbaar |

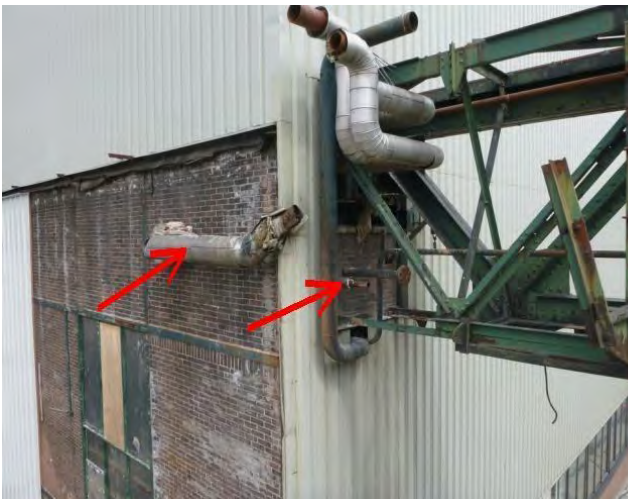
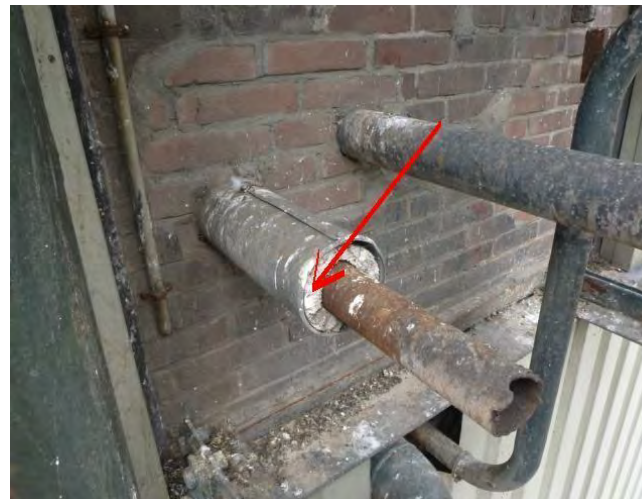
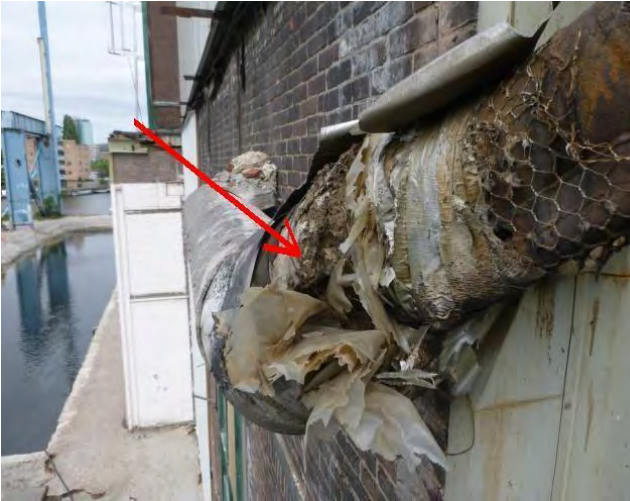
| Bron 23 Leidingisolatie (type 1) buitenzijde hal | Materiaal: Isolatiemateriaal |

| Asbestsoort | Percentage |
|---|---|
| Amosiet | 15-30% |

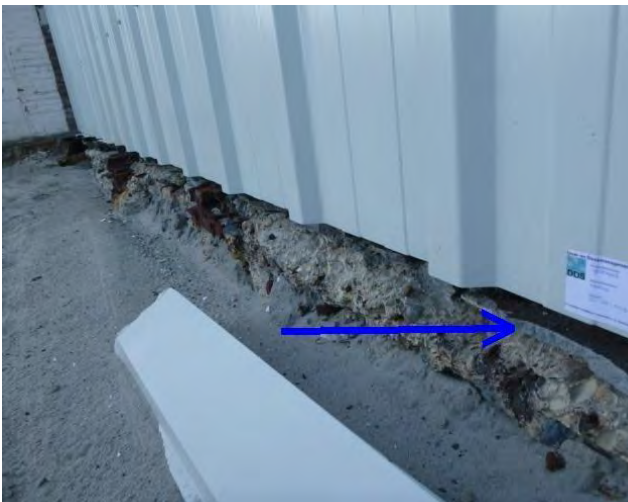
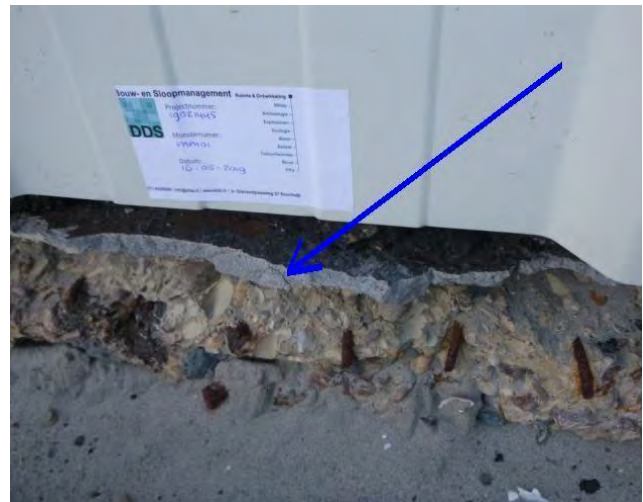
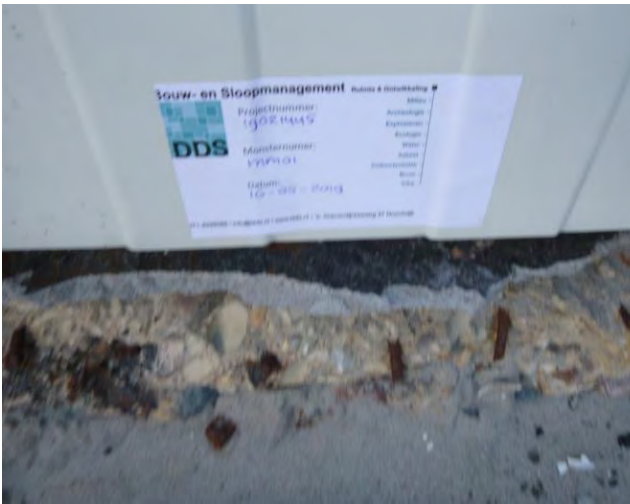
| <b>Bron 24 Dekvloer</b> | <b>Materiaal: Cement</b> |

| <b>Asbestsoort</b> | <b>Percentage</b> |
|---|---|
| N.v.t. | < 0,1% |

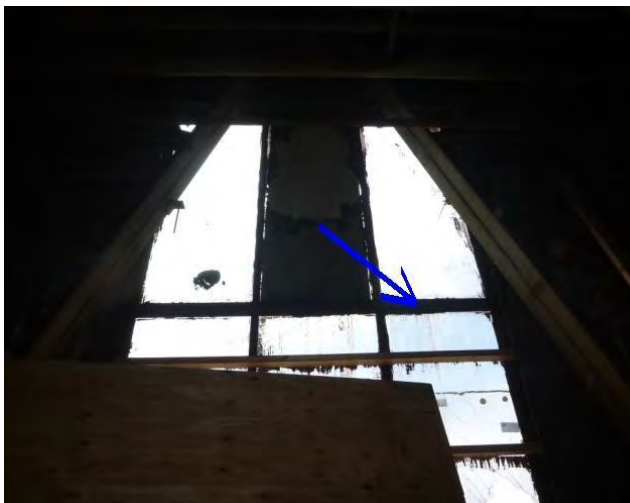
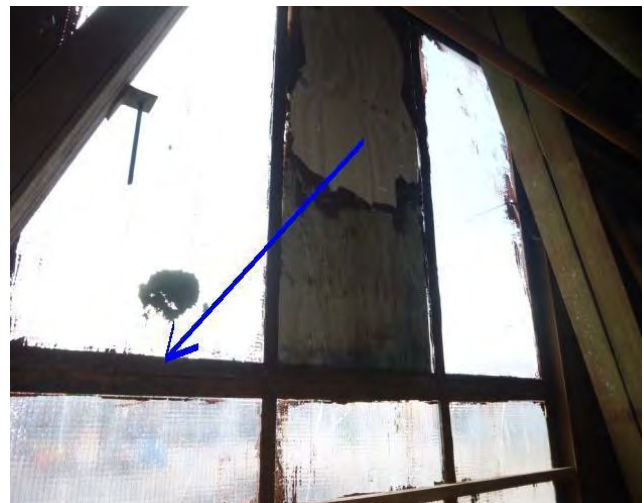
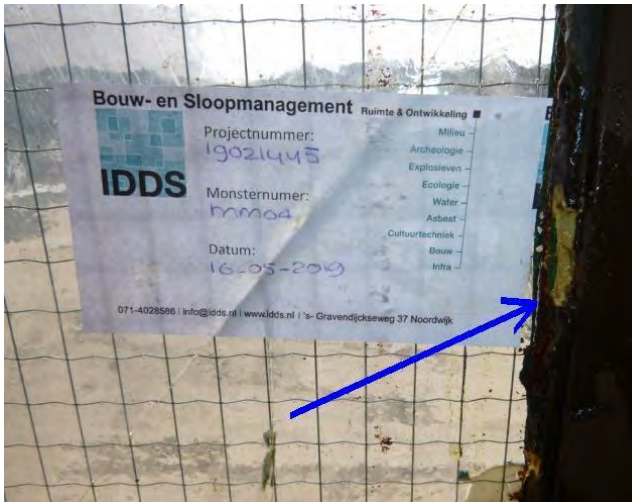
| <b>Bron 26 Beglazingskit</b> | <b>Materiaal: Kit</b> |

| Locatie | Hal; buitengevel in gevelkozijn |

| Opmerkingen sanering | Het betreft de beglazingskit in het metalen gevelkozijn in de Zuidwest gevel.<br>Uit de analyse is gebleken dat het genomen monster geen asbest bevat. |

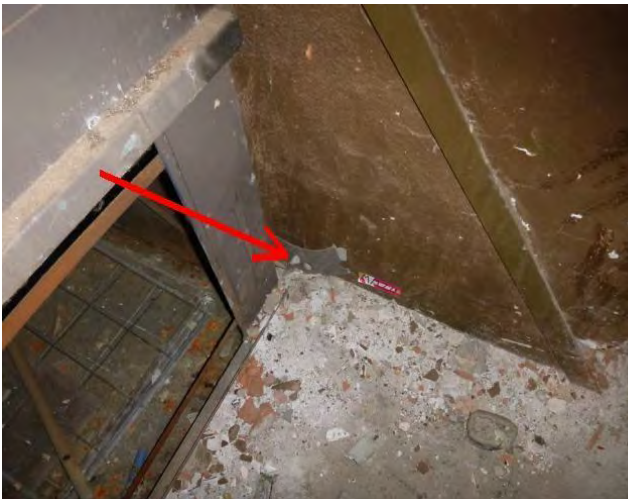
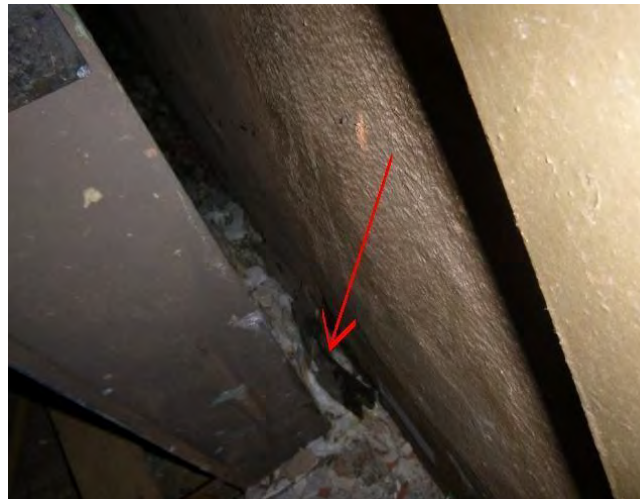
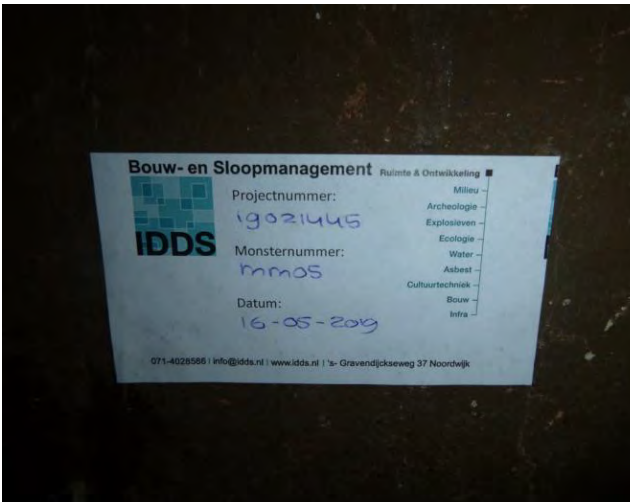
| Bron 27 Pakking (los) | Materiaal: Pakking |

| Bron 27 Pakking (los) | Materiaal: Pakking |
|---|---|
| Locatie | Hal; achter heater t.h.v. stramien E |
| Beschadigd | Ernstig |

| Risicoklasse | 2 binnensanering |
| Aanbevelingen / risicobeoordeling | Verhoogd risico in verband met ernstig beschadigd losliggend niet hechtgebonden asbesthoudend materiaal, sanering op korte termijn aanbevolen. |
| Opmerkingen sanering | Het betreft een flenspakking welke in enkele losse stukken achter de heater t.h.v. stramien E is aangetroffen.<br><br>Saneren in containment met best bestaande technieken in risicoklasse 2. |

| Asbestsoort | Percentage |
|---|---|
| Chrysotiel | 30-60% |
