**Asbestinventarisatie rapport incl. destructief onderzoek**  
(conform procescertificatieschema asbest)

**De werkspoorhal aan de  
Oostenburgermiddenstraat o.g.  
(perceel 4655 sectie N) te Amsterdam**

**Projectnummer** : 19021445  
**Versie** : 1  
**Rapportage geldig tot** : 4 juni 2022

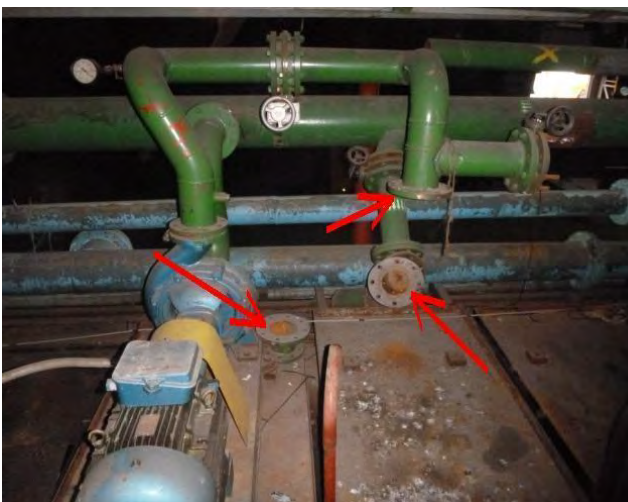
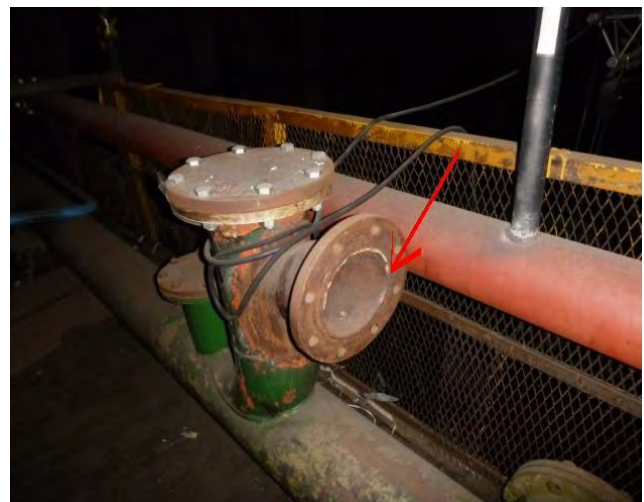
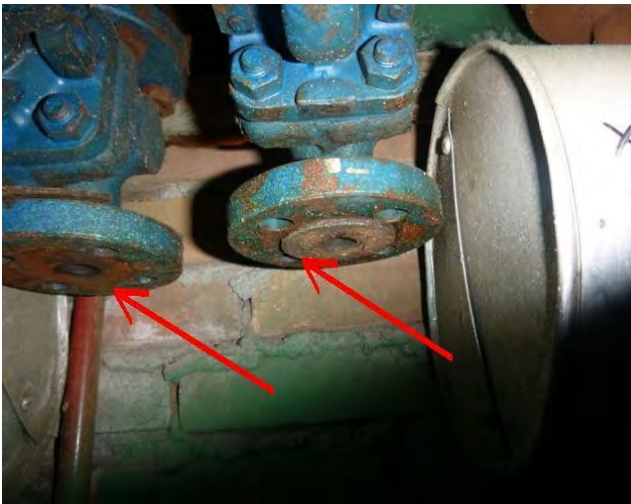
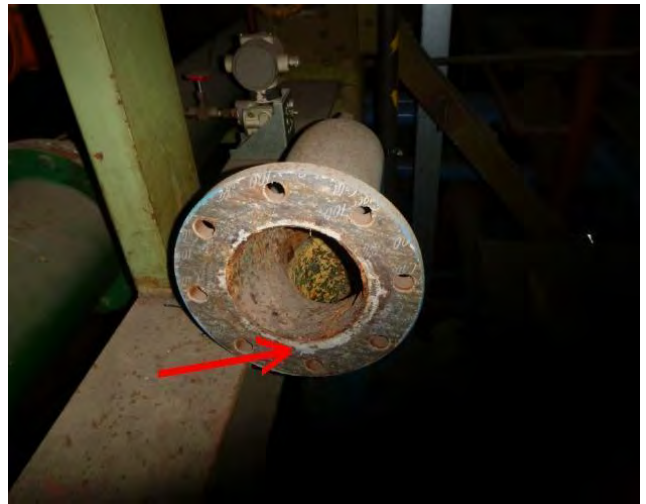
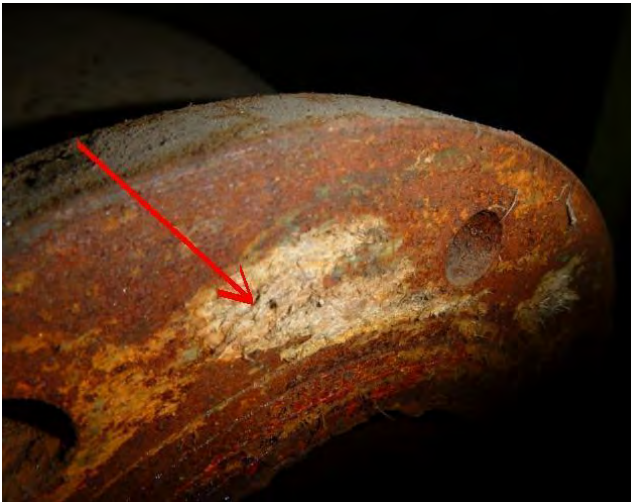
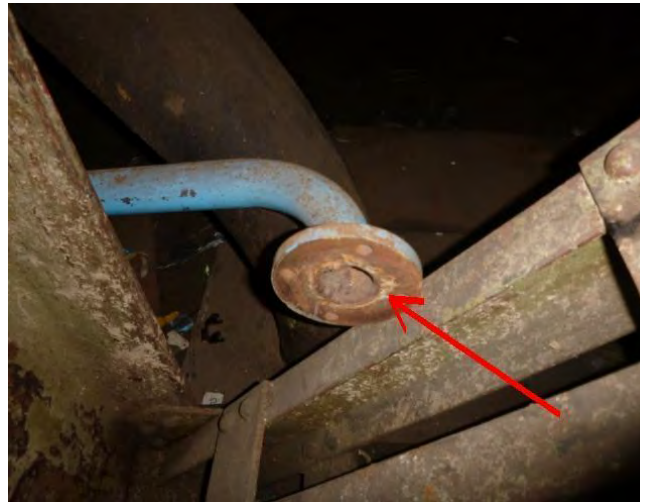
| Bron 28 Pakking op open flenzen | Materiaal: Pakking |

| Bron 28 Pakking op open flenzen | Materiaal: Pakking |
|---|---|
| Locatie | Hal; leidingwerk t.h.v. bordessen |
| Beschadigd | Ernstig |

| Risicoklasse | 2 binnensanering |
| Aanbevelingen / risicobeoordeling | Verhoogd risico in verband met ernstig beschadigd niet hechtgebonden asbesthoudend, sanering op korte termijn aanbevolen. |
| Opmerkingen sanering | <p>Het betreft (restanten) pakking welke bij verwijderde leidingdelen zijn achtergebleven op openliggende flenzen.</p> <p>Begane grond: 7 stuks<br/>1e bordes: 29 stuks<br/>2e bordes: 4 stuks</p> <p>Saneren in containment met best bestaande technieken in risicoklasse 2.</p> |

| Asbestsoort | Percentage |
|---|---|
| Chrysotiel | 30-60% |

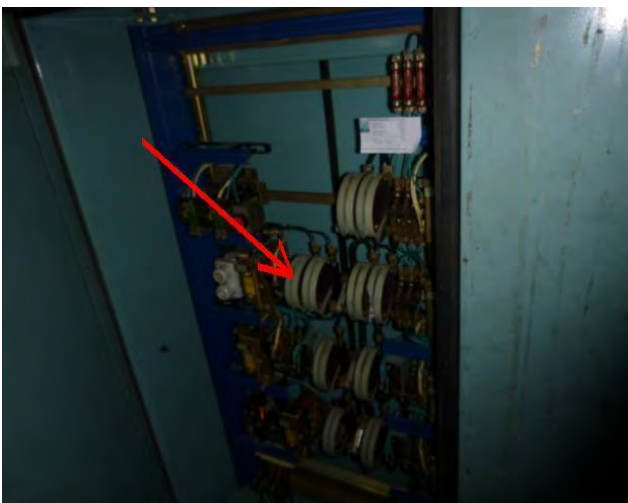
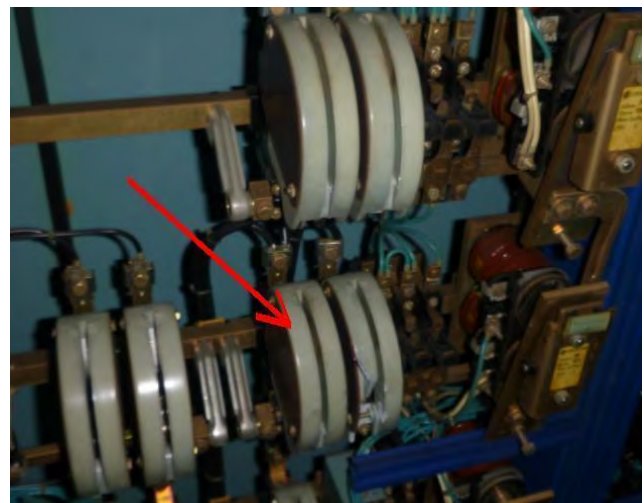
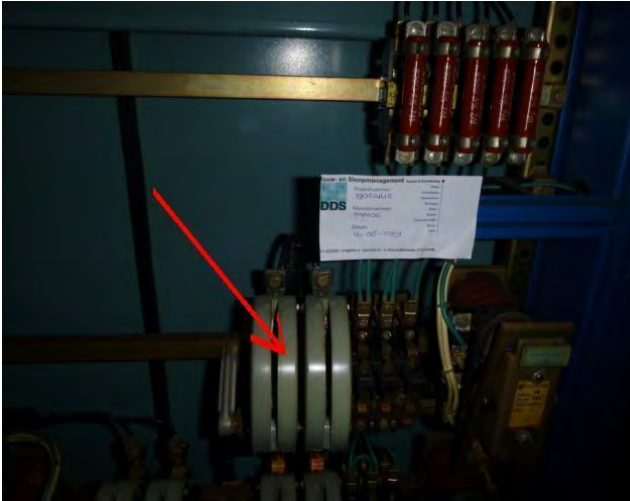
| Bron 29 Vonkschot | Materiaal: Overige materialen |

| Bron 29 Vonkschot | Materiaal: Overige materialen |
|---|--|
| Locatie | Hal; bovenloopkraan 1 en 2; in regelkasten |

| Risicoklasse | 1 binnensanering |
| Aanbevelingen / risicobeoordeling | Geen direct risico, bron verwijderen voorafgaand aan renovatie en/of sloop. |
| Opmerkingen sanering | <p>Het betreft de vonkschotten in de regelkasten van de bovenloopkranen. 47 stuks vonkschotten in 2 regelkasten per kraan.</p> <p>Indien de toepassing in zijn geheel wordt verwijderd zonder de toepassing te beschadigen en/of te bewerken kan de sanering in risicoklasse 1 worden uitgevoerd.</p> |

| Asbestsoort | Percentage |
|---|---|
| Chrysotiel | 10-15% |

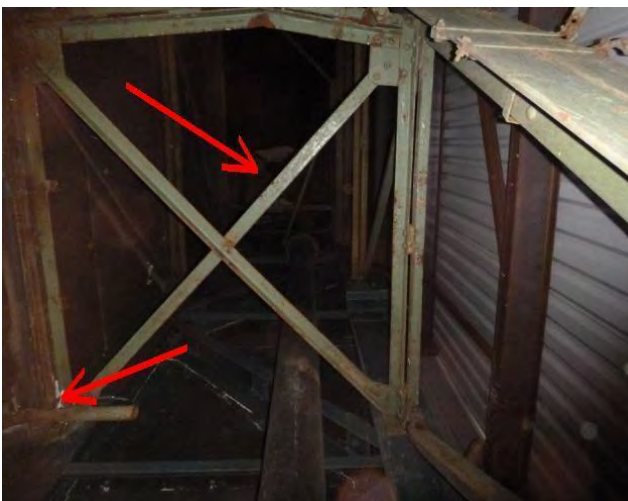
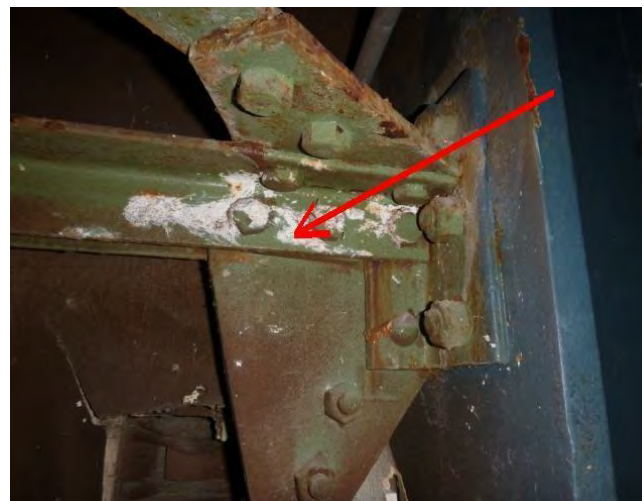
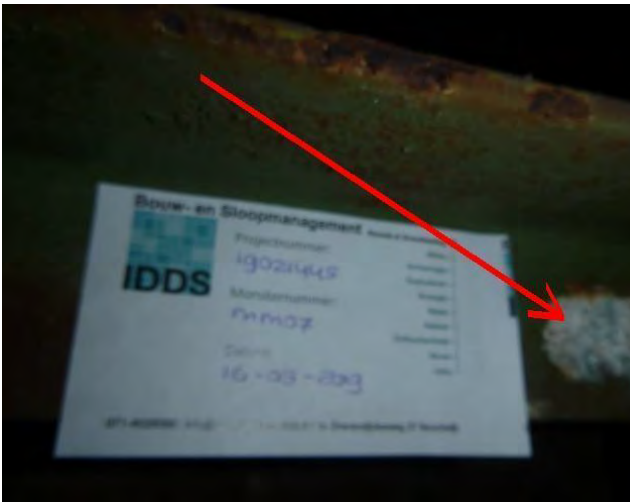
| Bron 30 Restanten isolatie (type 2) | Materiaal: Isolatiemateriaal |

| Bron 30 Restanten isolatie (type 2) | Materiaal: Isolatiemateriaal |
|---|---|
| Locatie | Gevel hal; tegen spant en overstek |
| Binding | Niet-hechtgebonden |

| Asbestsoort | Percentage |
|---|---|
| Amosiet | 15-30% |

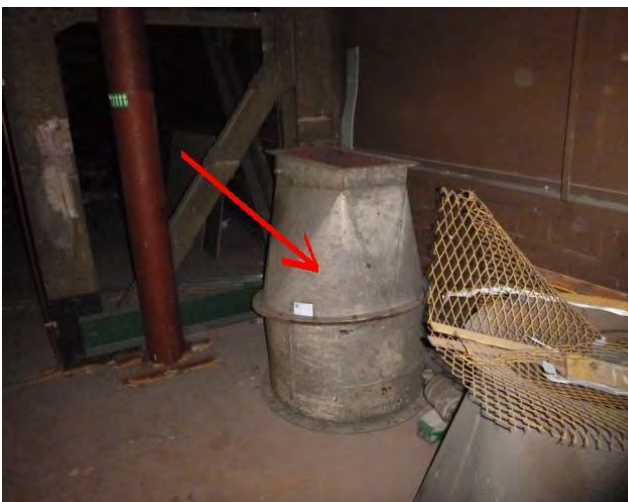
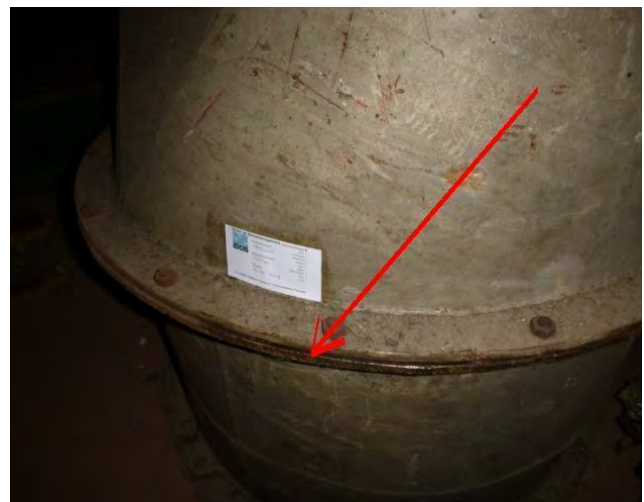
| Bron 31 Koordmateriaal | Materiaal: Asbestkoord |

| Asbestsoort | Percentage |
|---|---|
| Chrysotiel | > 60% |

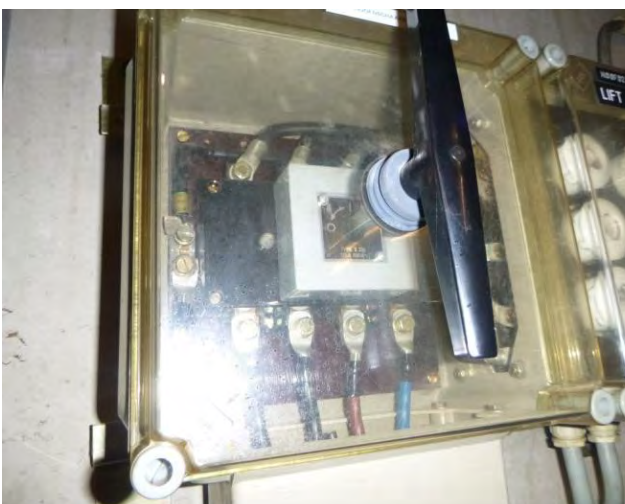
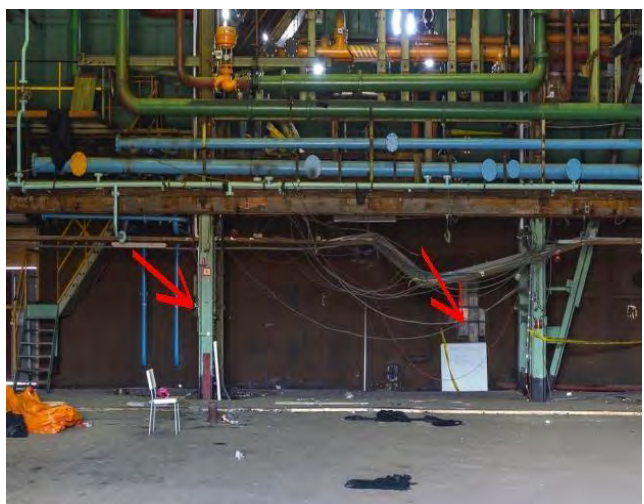
| Bron 32 LS schakelaar (bakeliet) | Materiaal: Overige materialen |

| Asbestsoort | Percentage |
|---|---|
| Chrysotiel | 2-5% |
