Algemene informatie

Datum controle: 18-1-2021
Inspectie bureau: Boomtotaalzorg
Boomsoort: Ulmus minor 'Sarniensis'
Stamdiameter pi-band: 48
Beleidsstatus:
Stadsdeel: West
Wijk:
Buurt: Da Costabuurt Noord

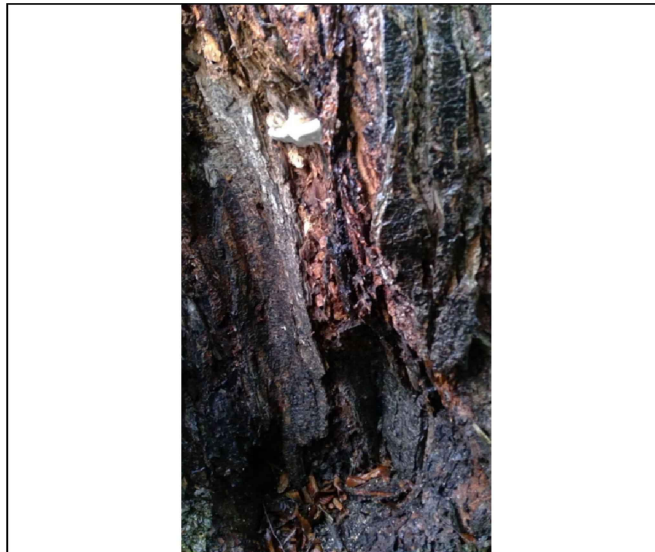
Kloppen (maaiveld):
Locatie : oostzijde op ca10cm beogen maaiveld tot 100cm
Omvang klankafw. : 20%
Ernst klankafw : Aanzienlijk

Geluidstomograaf (maaiveld):
Meethoogte t.o.v. mv : 10cm boven maaiveld
StamØ op meethoogte :117 cm
Minimaal benodigde restw. (matheck norm) : 18cm
Minimaal benodigde restw. (matheck*1.4) : 25 cm
Meetwaarden per meting : De rode kleur geeft hout van slechte kwaliteit weer. De blauwe kleur hout van goede kwaliteit. De rode lijn is de mathecknorm. De restwand matheck norm is niet meer volledig aanwezig.

Veiligheids categorie: Risicoboom. Op basis van het uitgevoerde tomografie onderzoek is de restwand onvoldoende en voldoet niet aan de mattecnorm. Hierdoor is sprake van een verhoogd risico op stambreuk.

Advies: Vellen

Urgentie: <6 maanden

Vellen (boom verwijderen)
