Project : **2023237**
Verbouwing woning
5.1, 2, e
te Amsterdam

Onderwerp : **Notitie bestaande fundering**

Kenmerk : **2023237r69173__Notitie 01**
Status : **Definitief**
Datum : **5 april 2024**
Versie : **1**

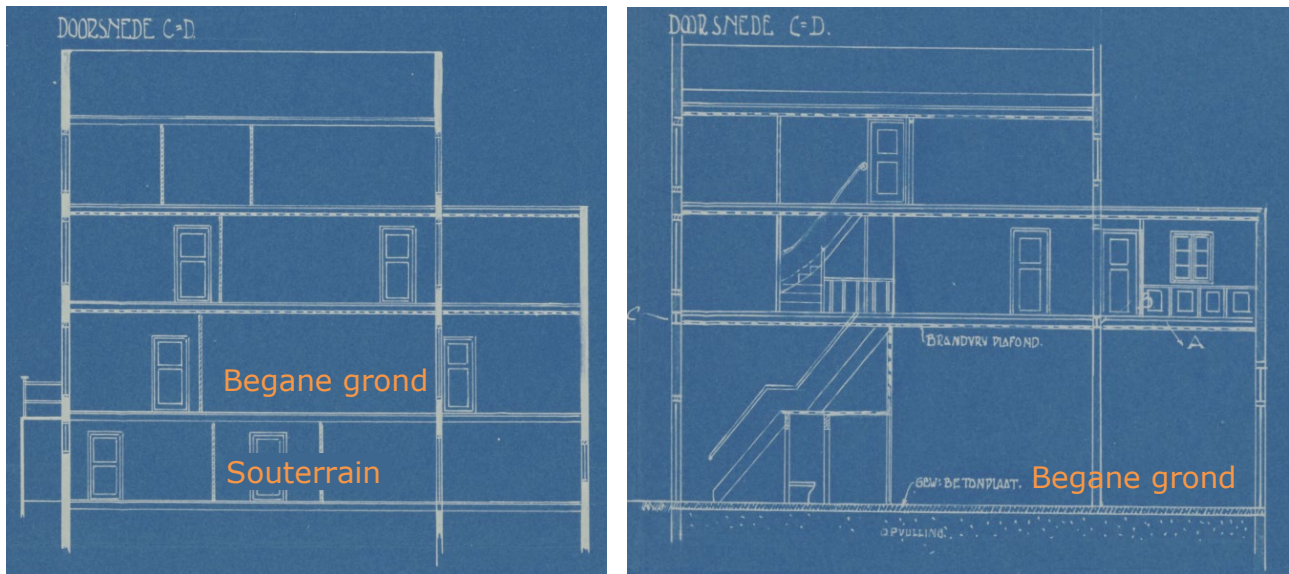
Figuur 2 – Langsdoorsnedes voor en na de verbouwing (archieftekeningen 1922).

- Het vervangen van de balklaag van de toenmalige souterrain vloer door een gewapend betonvloer met daaronder puinvulling.
- Het slopen van de balklaag van de begane grond, zodat de verdiepingshoogte wordt vergroot.
- Het slopen van de bordestrap en een pui met garagedeur plaatsen in de voor-gevel.
- Het vergroten van de achteruitbouw, waarbij twee nieuwe stalen liggers A en B worden aangebracht in de verdiepingsvloer.

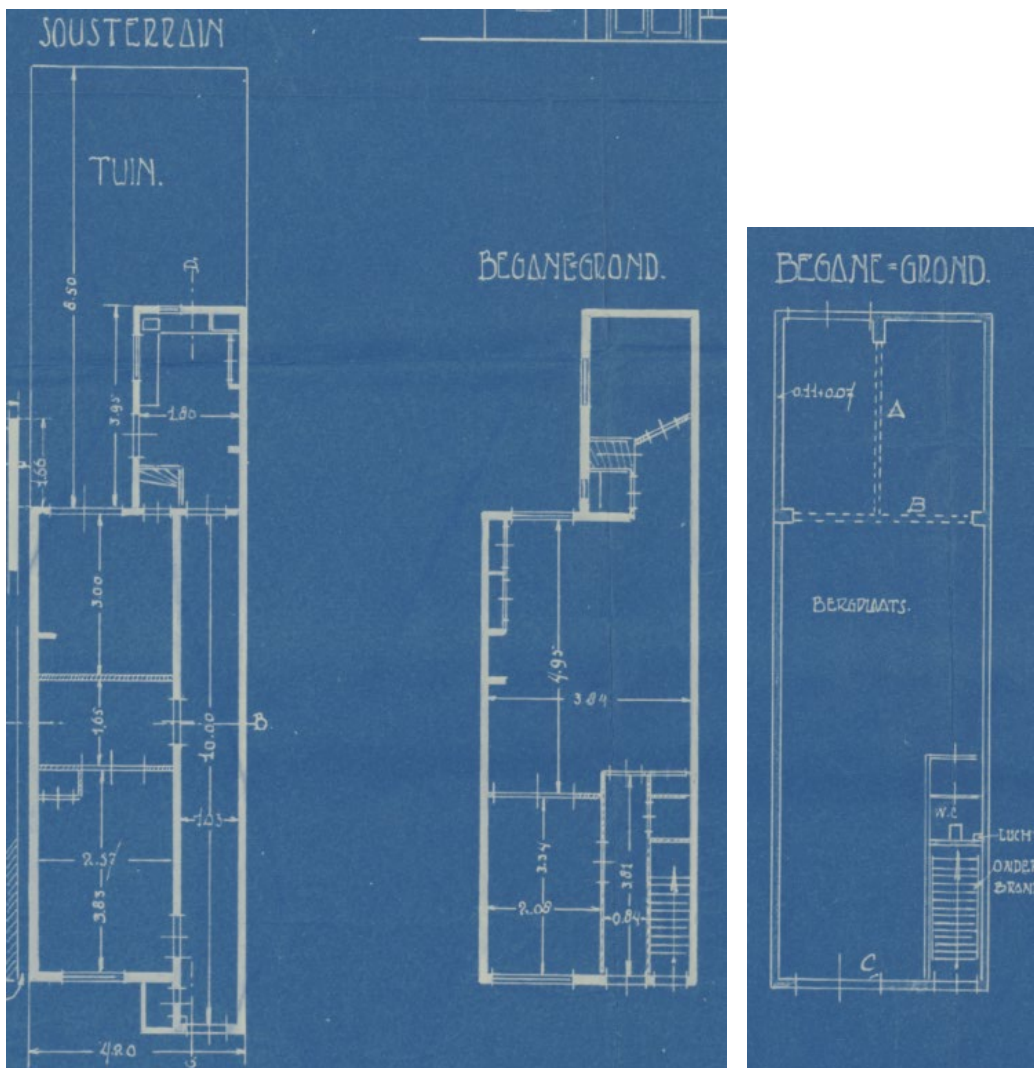
Figuur 3 – Plattegronden voor en na de verbouwing (archieftekeningen 1922).

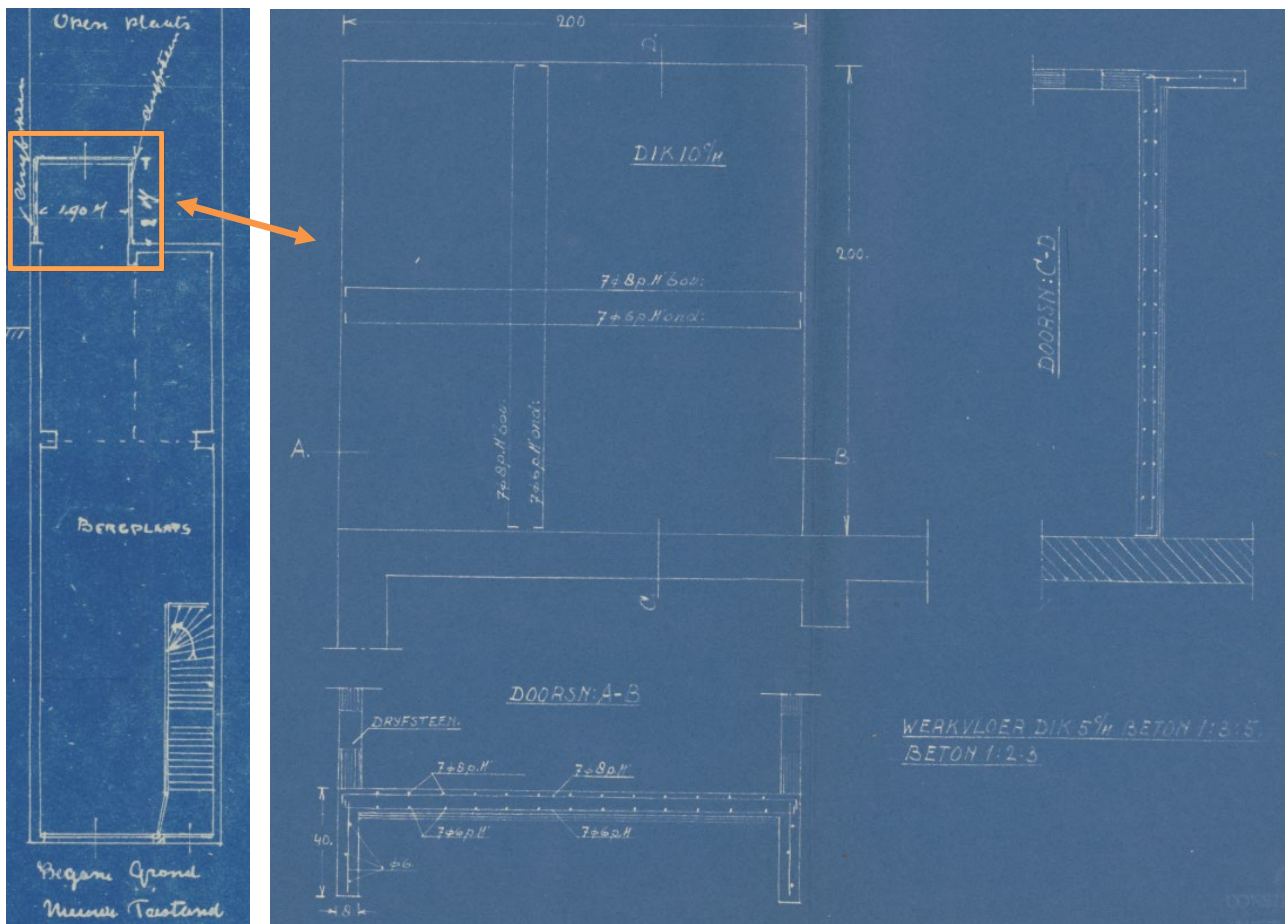
Figuur 4 – Plattegrond en detailtekening gewapend betonvloertje aan achteruitbouw (architectekeningen 1930).

In 1930 wordt de achteruitbouw vergroot. Voor dit uitbouw-tje wordt een gewapend betonvloer gestort. Deze wordt niet opgelegd op de bestaande gevel van de achteruitbouw.

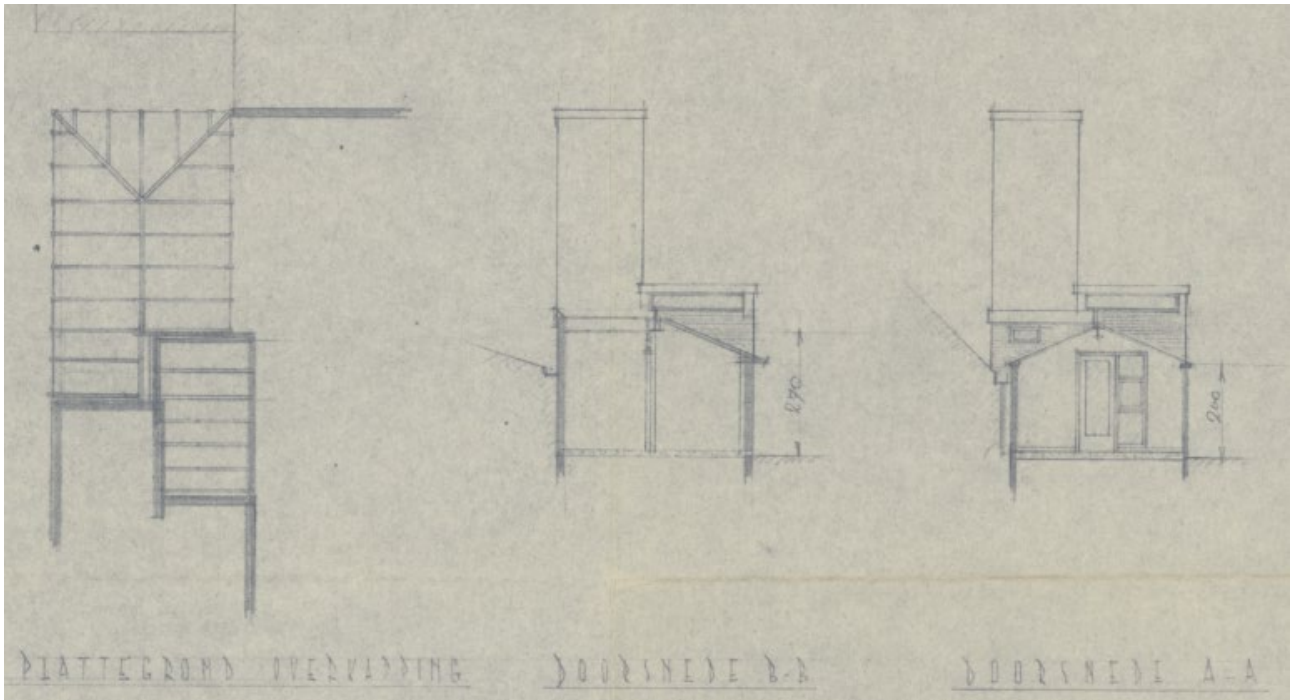
Figuur 5 – Bouwtekeningen overkappen van buitenruimte aan achterzijde (architecttekeningen 1960).

In 1960 wordt de buitenruimte aan de achterzijde overkapt. De betonvloer voor deze verbouwing is reeds aanwezig.

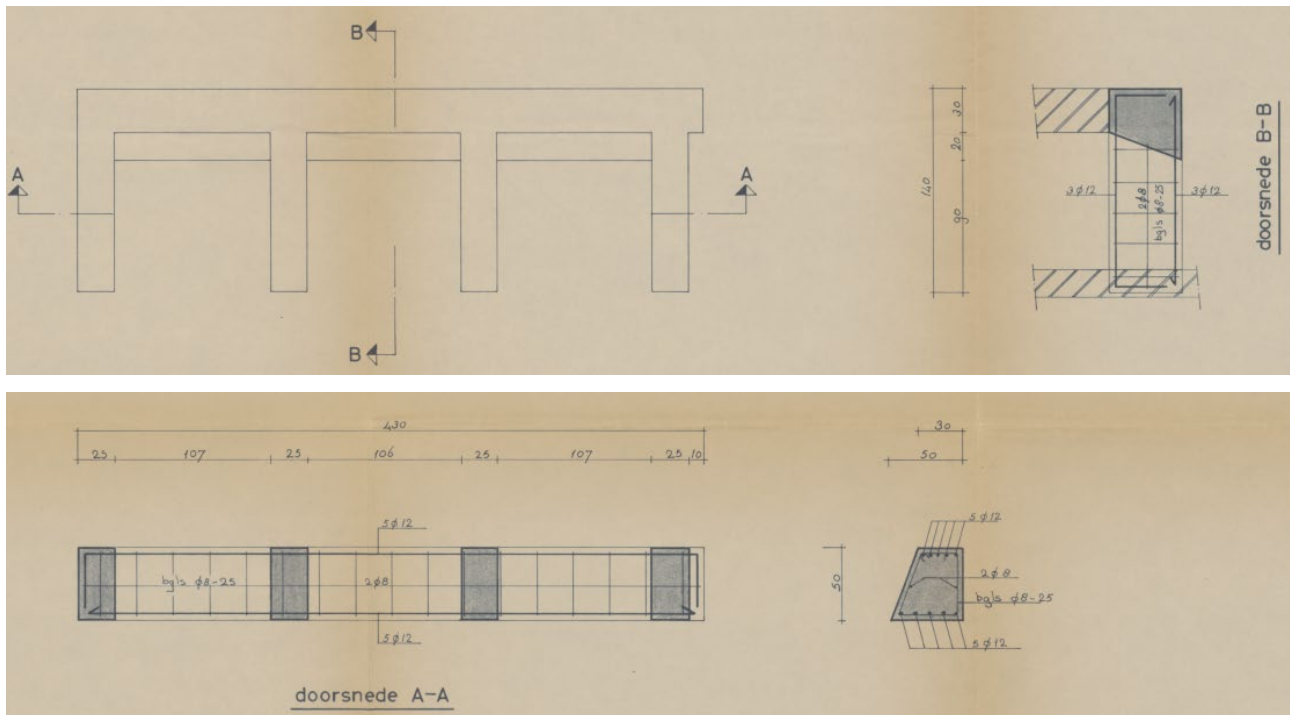
Figuur 7 – Constructietekening van de betonconstructie t.b.v. bordes (archieftekening 1969).

Ten behoeve van de reconstructie van het bordes wordt een betonbalk met consoles in het metselwerk van de voorgevel aangebracht. Deze draagt zowel de bordestrap als de natuurstenen platen op het niveau van de stoep.

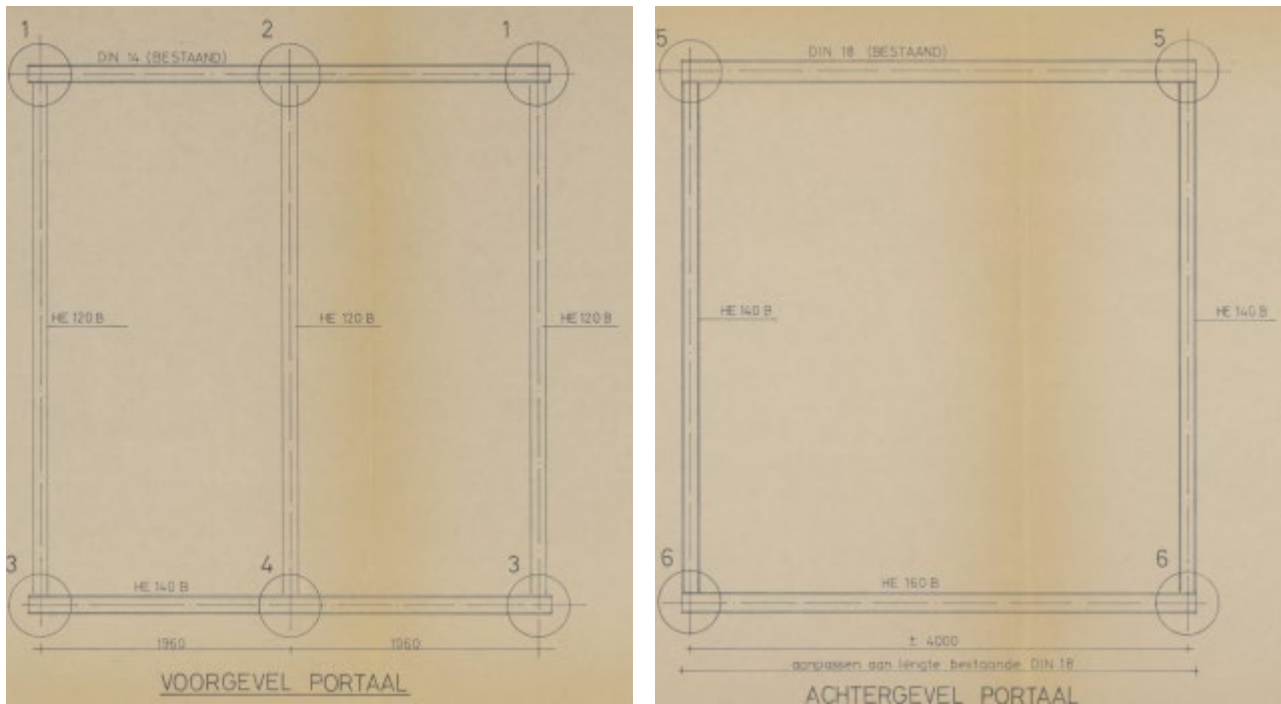
Figuur 8 – Constructietekening stalen portalen (archieftekening 1969).

De onderregel van beide portalen is opgelegd op het bestaande metselwerk. De onderregel van het portaal in de voorgevel is in beton gestort.

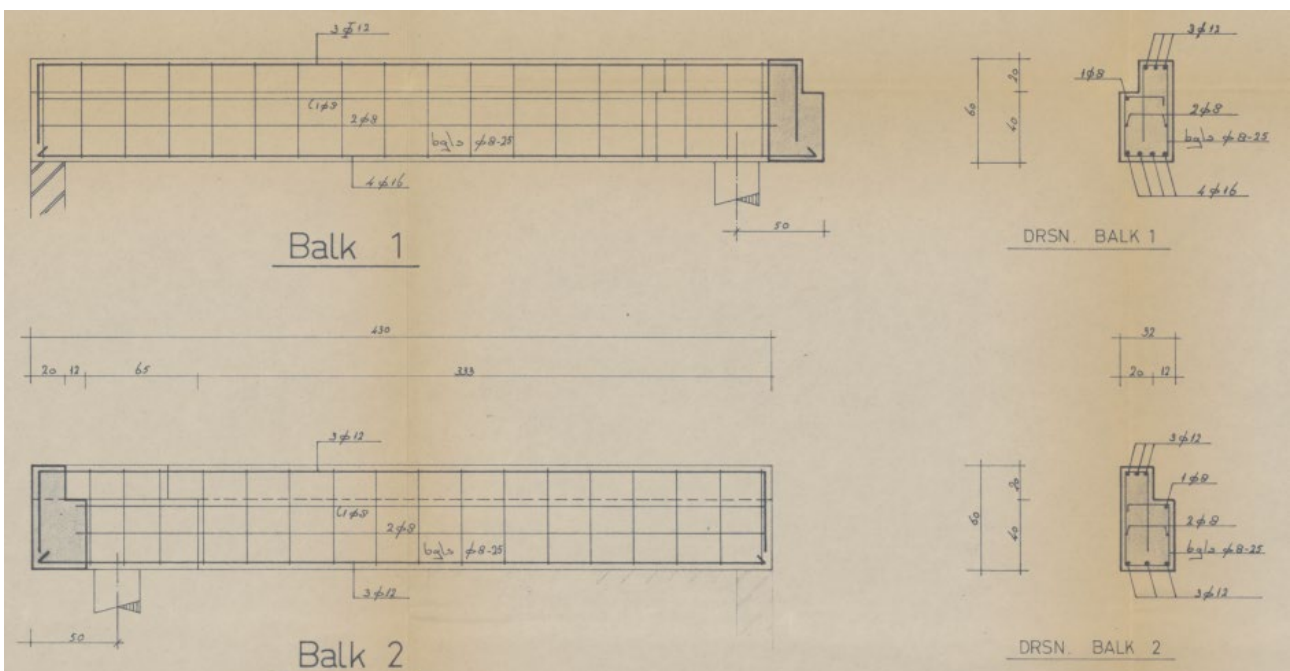
Onder de linker bouwmuur en de achtergevel van de achterbouw zijn twee betonnen funderingsbalken toegepast en op de hoek van balk 1 en 2 is een 10 tons De Waal paal toegepast.

Figuur 11 – Constructietekening van de funderingsbalken (archieftekening 1969).
