**Rapport van bevindingen na ambtshalve controle,  
melding, handhavingsverzoek etc.**

Fotorapportage 5.1, 2, e (2<sup>e</sup>, 3<sup>e</sup> en zolderverdieping) d.d. 15 februari 2023

Z2022-C006206/ Z2023-C001081

Afdeling Vergunningen, Toezicht en Handhaving

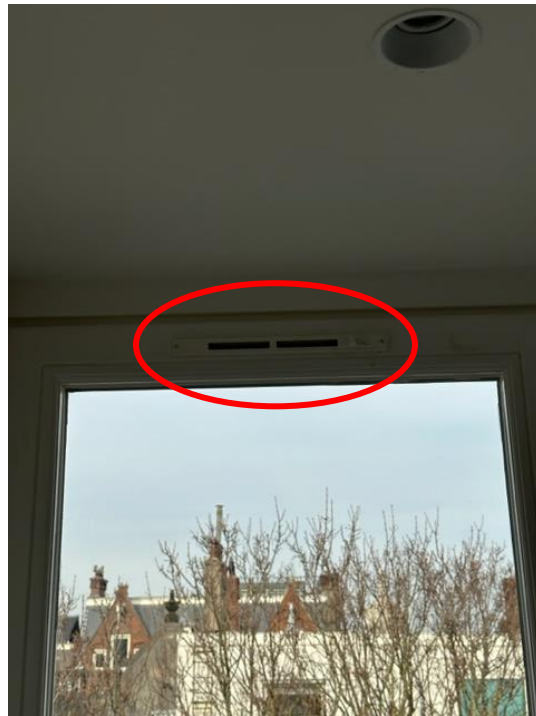
Figuur 19.

Goed functionerende ventilatieroosters in de kozijnen aan de achterzijde (noordzijde) van het pand op de zolderverdieping. Geldt voor alle kozijnen in de achterzijde.
