MEMO

Memo aan : 5.1, 2, e (Gemeente Amsterdam)
Afkomstig van : 5.1, 2, e en 5.1, 2, e
Datum : 27 november 2024
Afschrift aan : -
Onderwerp : Beschouwing nieuw ontwerp kruising Kattenburgstraat – Dijksgracht e.o.
Bijlage(n) : -

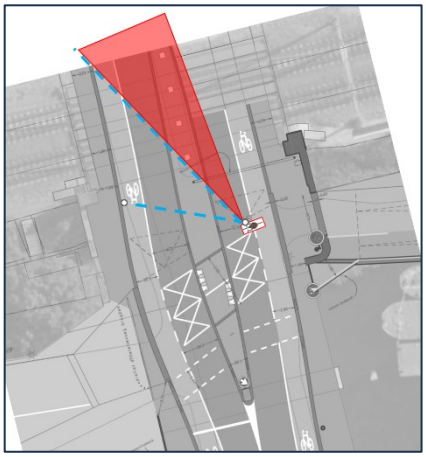
Figuur 1.1: Ruimtelijk ontwerp kruising Dijksgracht – Kattenburgerstraat (links voorstel gemeente Amsterdam en rechts voorstel bewoners).

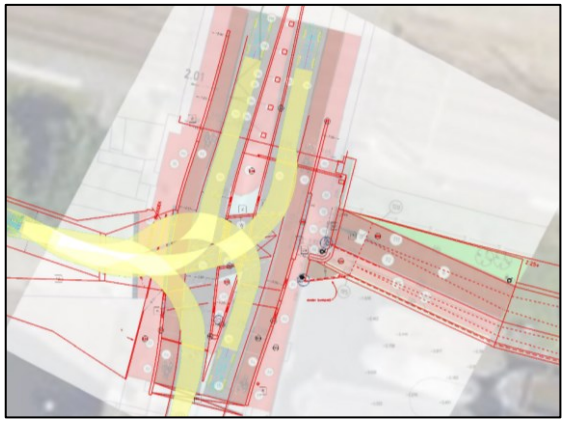
Nr.	Ingreep/maatregel	Omschrijving	Beoordeling verkeersveiligheid
1	kruizen plaatsen	Er worden kruizen op de weg geplaatst zodat automobilisten de oversteek vrij houden in geval van file	Geringe positieve bijdrage ten aanzien van de verkeersveiligheid. In de praktijk worden kruisen hoofdzakelijk genegeerd. Denk aan de situatie van wachtend verkeer dat rijdt richting de kruising met de Piet Heinkade en wacht op de verkeerslichten of verkeer dat op de kruising wacht op een open brug. In het voorgaande ontwerp zat een attentie met een zogenoemde bliksemflits. Die is nu verwijderd.
2	steunpunt smaller	Het steunpunt is smaller dan in het eerdere ontwerp. Hierdoor kunnen we de inritband vanaf dijksgracht Oost dichter op de weg-as te plaatsen waardoor het zicht tussen fiets en autoverkeer toeneemt.	Uit de tekening komt niet direct naar voren wat de breedte van het steunpunt gaat worden. Een middengeleider dient minimaal 2,50 m breed te zijn. Aan lengte maatvoering laat het ontwerp nu twee keer 2,60 meter zien. De minimale lengte is 5,00 m. Of de lengte passend is hangt echter af van de hoeveelheid fietsers dat oversteekt. De intensiteit van het overstekend aantal fietsers is voor nu onbekend, maar het fietspad biedt ruimte aan 350 fts/u. Bij dergelijke intensiteiten zal, in combinatie met een geringe breedte, dit betekenen dat fietsers zich kunnen gaan opstellen op de rijbaan of buiten de aangegeven 'markering' via de verlaagde banden. Hierdoor is de kans op ontmoetingen tussen fiets- en autoverkeer groot. Dit is een reëel verkeersveiligheidsrisico bij het gebruik van de middengeleider. Daarnaast blijft de oversteekbeweging van fietsers komende vanaf de Dijksgracht (oostzijde) problematisch vanwege het beperkte zicht voor de overstekende fietser als het gemotoriseerde verkeer op de Kattenburgerstraat komende vanaf de kruising met de Piet Heinkade. Zie illustratie hieronder als voorbeeld.  Het zicht en daarmee de beelden uit de eerdere oplegnotitie blijven in principe hetzelfde. De zichtbeperking blijf min of meer gelijk aan de eerdere constatering in de oplegnotitie en de audit. Verder is er gekozen voor een schuine oversteek. Dit vormt een risico omdat de

kijkhoek minder goed is dan bij een haakse oversteek. Zie de richtlijn Ontwerpwijzer fietsverkeer (2016) met verwijsblad V25 Fietsoversteek met middengeleider voor de nodige inrichtingsvereisten.
2a	steunpunt smaller	Door het versmallen van de inritband (4) en het versmallen van het steunpunt (2) wordt dit knelpunt voor de voetganger minder kritiek. Die was 0,90 m en wordt nu 1,40 m tussen het muurtje en de inritband.	Dit biedt een verbetering van de toegankelijkheid en veiligheid voor de voetganger
3	uitstraling middeneiland	Er zijn verschillende manieren om het middeneiland vorm te geven. Het project stelt voor om de banden door te laten lopen en elementenverharding toe te passen. de banden liggen a-niveau zodat bevoorradingsverkeer richting de dijksgracht west de bocht kan nemen.	Het middeneiland blijft een verkeersveiligheidsrisico vormen vanwege het dubbelgebruik door overstekende (brom)fietsers en gemotoriseerd verkeer dat van en naar de Dijksgracht (wetszijde) rijdt. Het aanpassen van materialisatie zal dit verkeersveiligheidsprobleem niet oplossen.

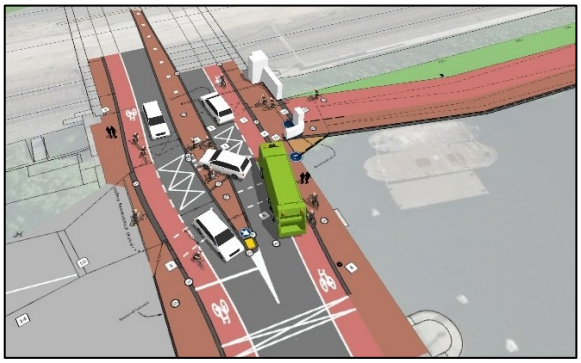
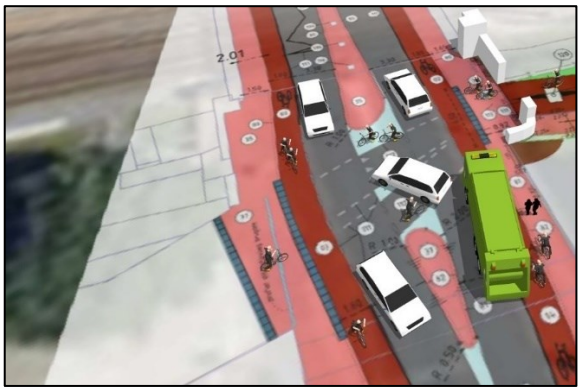
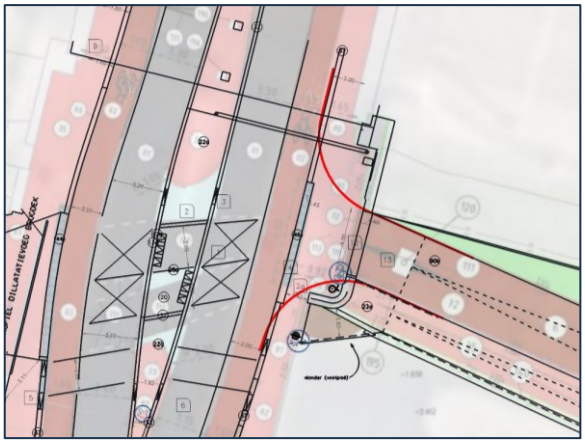
6	weg smaller	De weg is smaller dan het in het vorige ontwerp. Wet houden de voorkeursmaat aan van een gebeidsontsluitingsweg 30 km/u (GOW30). Dat is 3.10 m per richting.	De rijbaan naar de kruising met de Piet Hein is 3,10 m, maar de rijbaan naar de Marinierskade is 3,28 m en 3,40 m. Hier is nog ruimte om de zaken te versmallen. 
7	fietsstroken breder	fietstroken worden worden 2.0m in plaats van 1.80m	Positief voor de positie van de fiets en attentie GOW 30. Zie opm. 6
8	verkeersbord	Het verkeersbord hangt te laag en ontneemt daardoor zicht op de fietsoversteek. Het bord wordt daarom op een uithouder links van het bruglicht geplaatst.	Positief voor zicht.
9	puntvernauwing voetganger	De puntvernauwing op het voetpad is nog steeds niet helemaal te voorkomen. Dit komt omdat de weg moet uitbuigen vanaf	Positief toegankelijkheid van de voetganger.

het steunpunt wat tussen de rijstroken in komt. Door alles net iets anders vorm te geven is het smalste punt nu 1.65m in plaats van 1.50m.	
10	volledige inrit	Er wordt een volledige inrit gemaakt op het betonnen brugdek deze komt deels op het betonnen dek te liggen en deels daarbuiten. Het deel wat op het brugdek ligt zal in het werk gestort worden.	Positief voor verminderen snelheid en vergroten verkeersveiligheid bij het aankomen op het kruispunt.
11	inrichting brugdek	Het brugdek wordt gerepareerd met een nieuwe laagje beton. Daardoor kan het dek opnieuw worden ingedeeld met wegmarkering. Er wordt een rijbaan aangegeven van 4.80 m en er wordt laad- en losvakken aangebracht voor bijvoorbeeld pakketbezorgers.	Positief, maar hoe en waar gaan voertuigen (laad-/losverkeer) keren of moeten deze achteruit de Dijksgracht (westzijde) afrijden de kruising op?
12	volledige inrit	De inritconstructie vanaf dijksgracht oost wordt volledig gemaakt. Dat wil zeggen dat er ook vanaf de Dijksgracht Oost introkken komen. Dit zal een matigend effect hebben op de snelheid van fietsers.	Positief voor het verminderen van de snelheid van oprijdend fietsverkeer. De opstelruimte voor 'wachtende' fietsers blijft minimaal.
