2236 – Weesperzijde 130-131, Amsterdam

stappenplan ten behoeve van casco onderheide kelder met funderingsherstel en uitbreiding
bovenbouw te Weesperzijde 130-131, Amsterdam

Plan van aanpak ten behoeve van onderheide kelderbouw in combinatie met funderingsherstel en casco opbouw te Weesperzijde 130-131 Amsterdam.

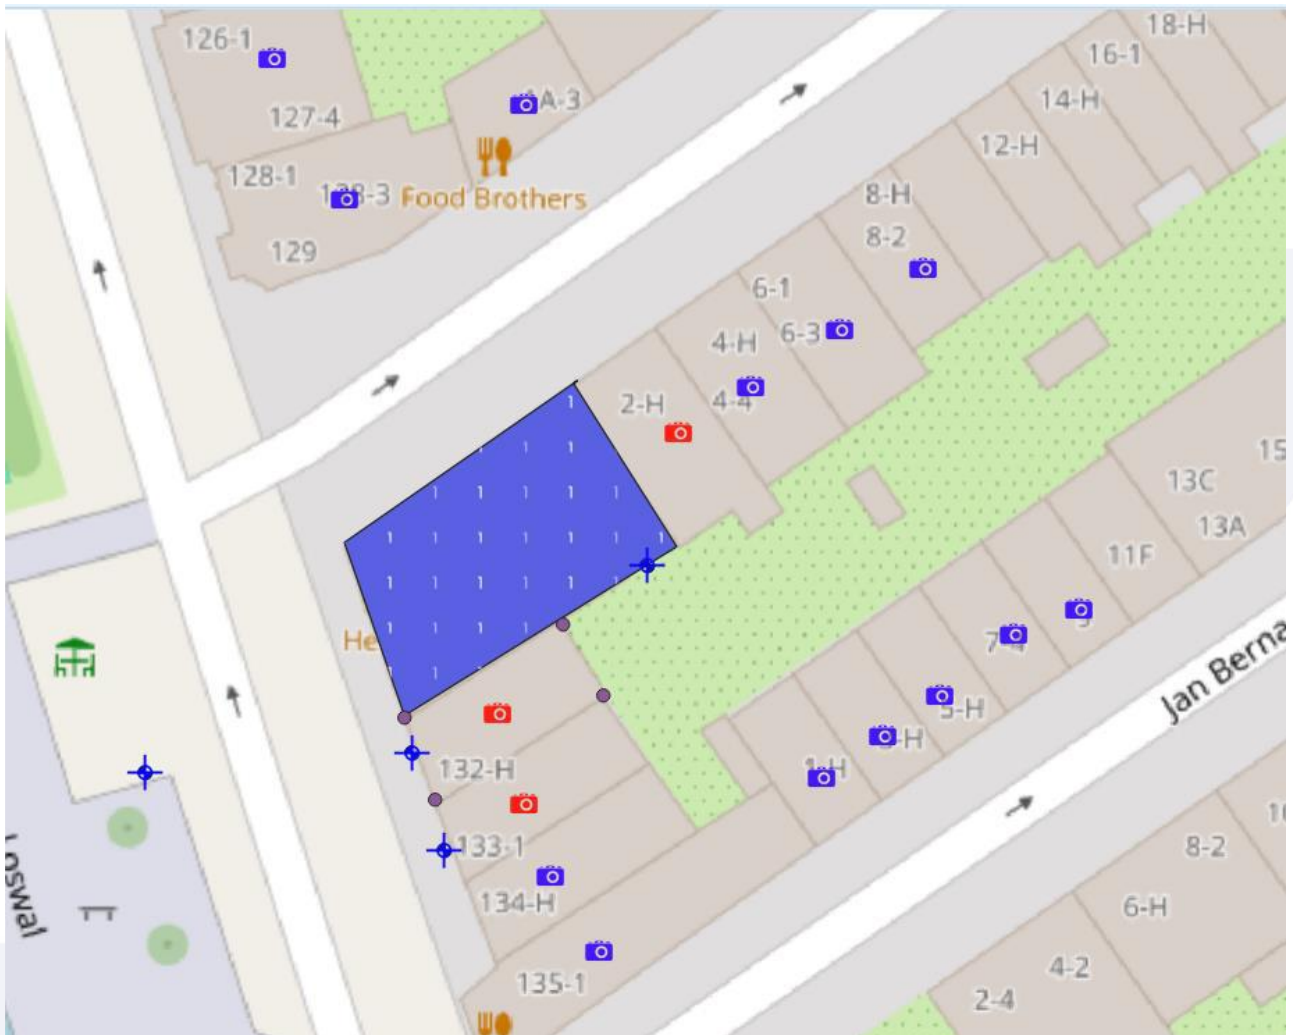
Voordat de werkzaamheden kunnen aanvangen dienen de beheersmaatregelen zoals beschreven in het bemalingsadvies uitgevoerd worden. zie hiervoor figuur 7 uit het overzicht:
