BOSLEEuw 3

Renovatieplan

Amsterdam - februari 2021

In dit document zal toegelicht worden wat de staat van het complex is en welke werkzaamheden er plaats zullen vinden. Het voornaamste doel is om de gebouwen terug te brengen naar oorspronkelijke staat. In de bijlage zijn alle tekeningen en overige documenten te vinden die van belang zijn voor het verstrekken van de omgevingsvergunning.

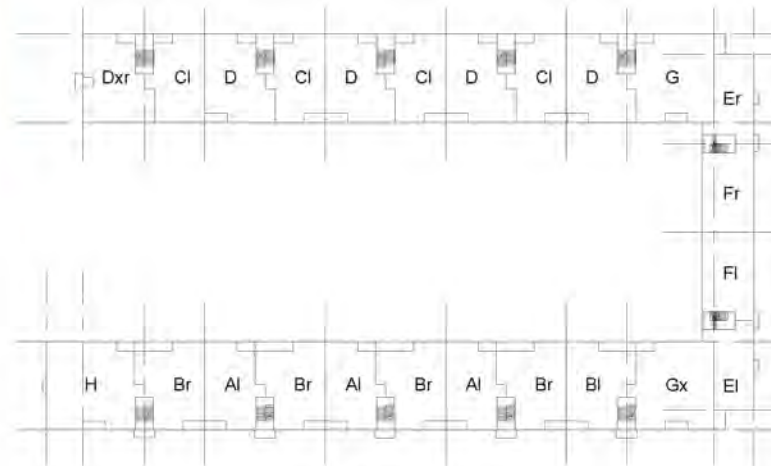
Blok 1

Blok 5

Granidastraat 1 t/m 19 (oneven)

Gulden Winckelstraat 22 t/m 40

Blok 2

Blok 4

Granidastraat 21 t/m 39 (oneven)

Wiltzanghlaan 37 t/m 47 (oneven)
Blok 3

Het blok heeft 10 verschillende typen woningen, zoals te zien in bovenstaande afbeelding. Met uitzondering van de woningen langs de Wiltzanghlaan, heeft echter elke woning dezelfde basisplattegrond. De badkamer, keuken en toilet zijn op dezelfde wijze in de plattegrond gesitueerd.

Deze aanvraag zal zich enkel richten op blok 2 t/m 5.

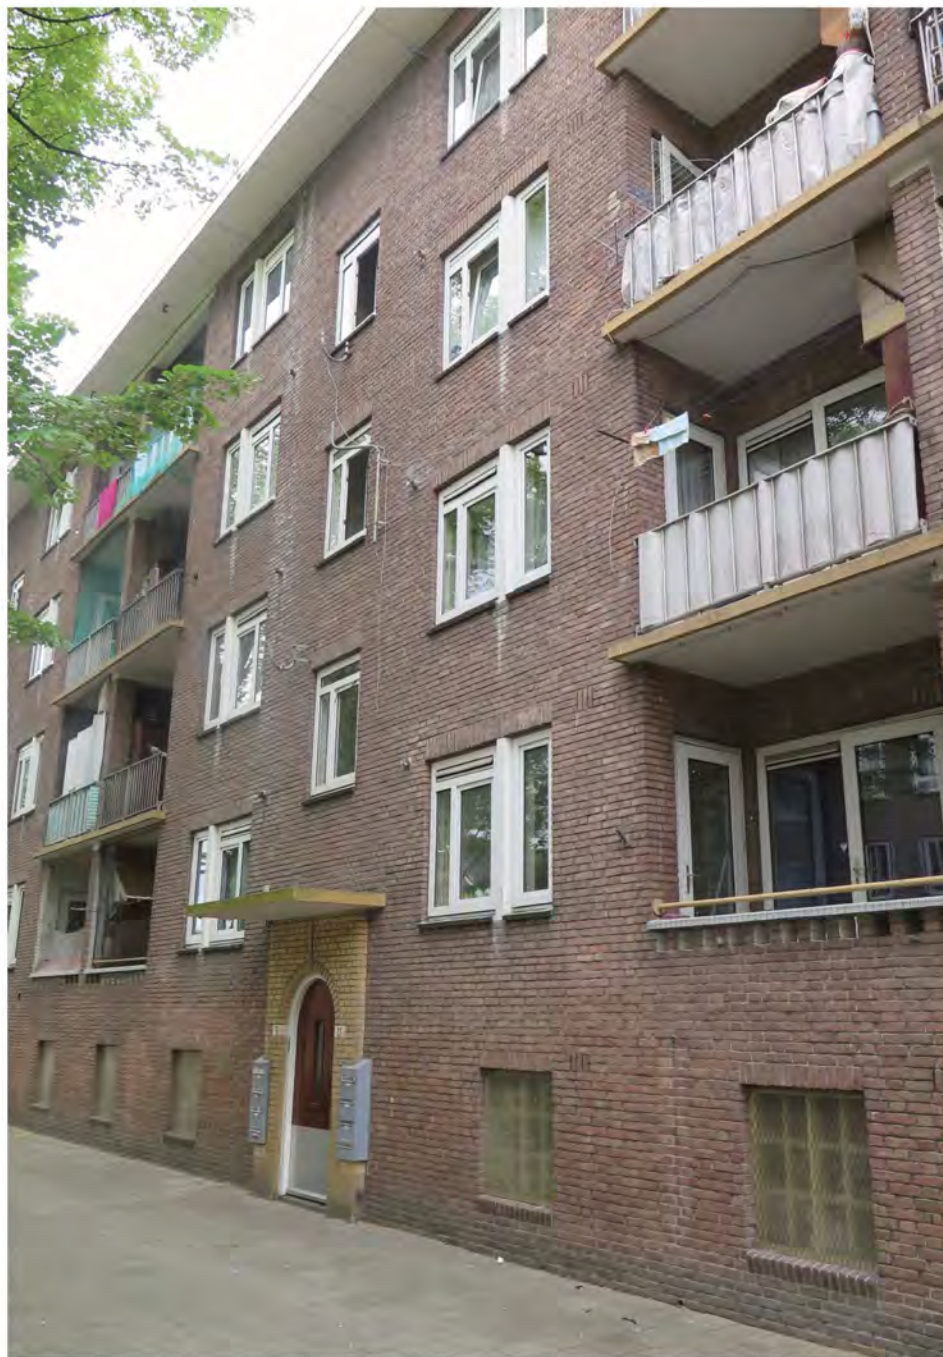
Witte strepen op het metselwerk/balkons dichtgezet met doeken - 2018

Het metselwerk is in redelijke staat. Er is wel uitloop van verf zichtbaar, die strepen vormt op het metselwerk. Om de gevel op te frissen, reinigen wij deze met warm water onder hoge druk. Enkele kopgevels zijn bij een eerdere renovatie geschilderd. Deze gaan wij sausen in een kleurstelling die beter aansluit bij de aangrenzende metselwerkgevels.

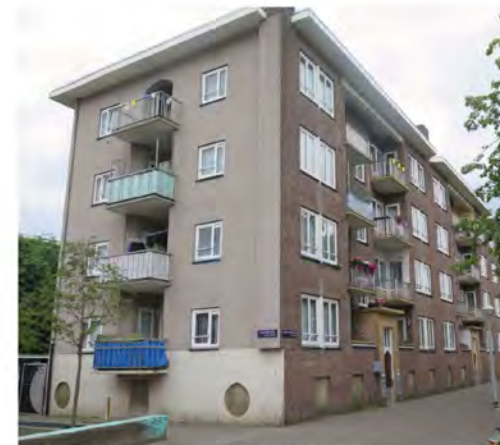
Geschilderde kopgevel - 2018

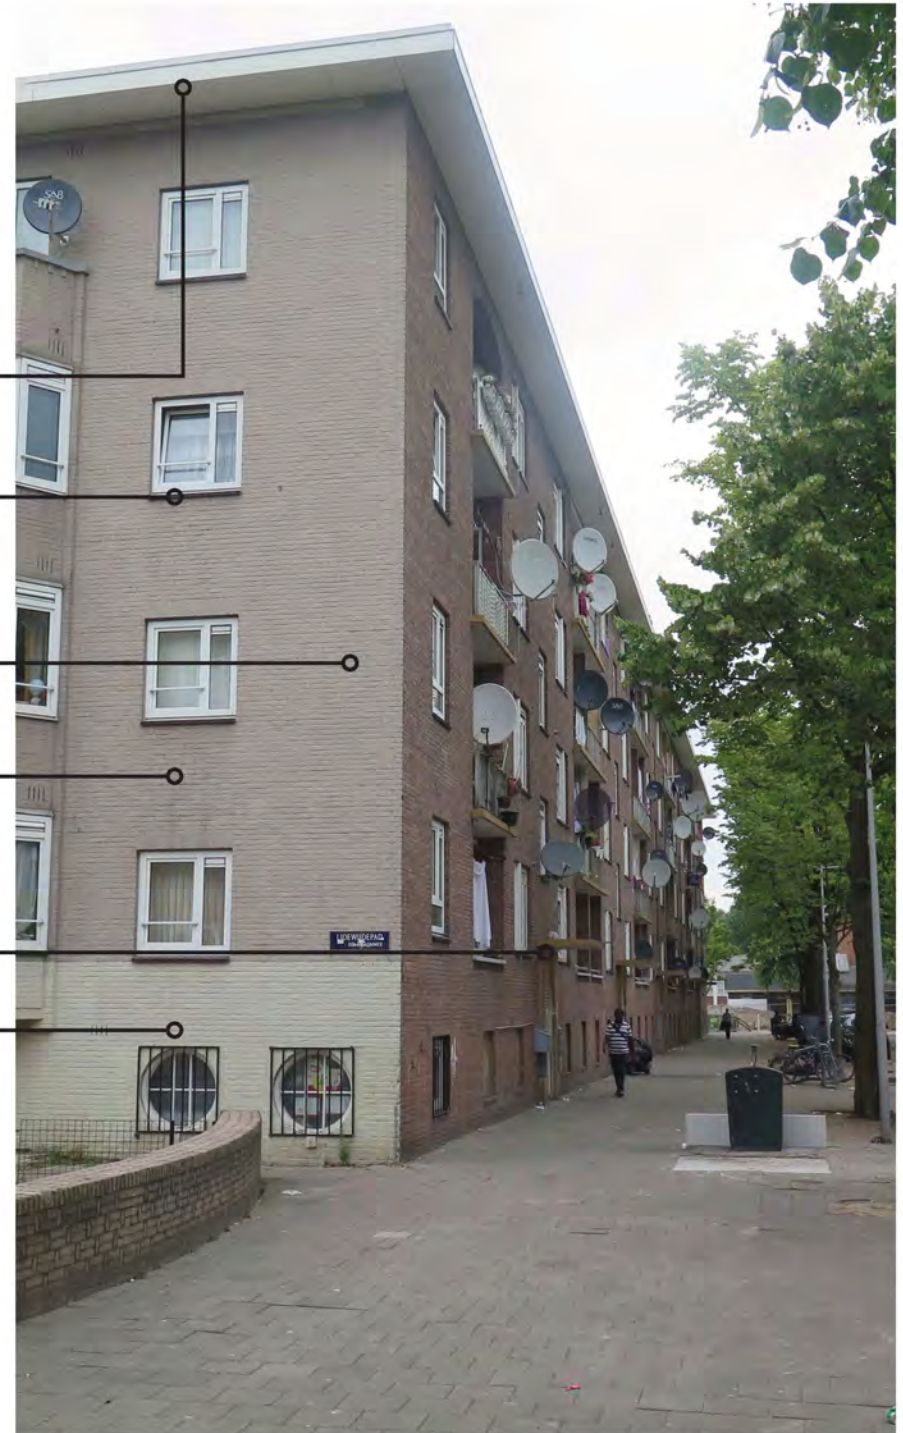
Maatregelen

Esthetisch

- Verwijderen schotels, plaatsen GSO
- Vervangen hekwerken en privacyschermen
- Coaten vloeren balkons en droogloop
- Hemelwaterafvoeren vervangen (achterzijde)
- Verwijderen inbraakwerende panelen en plaatsen houten kozijnen met inbraakwerend glas

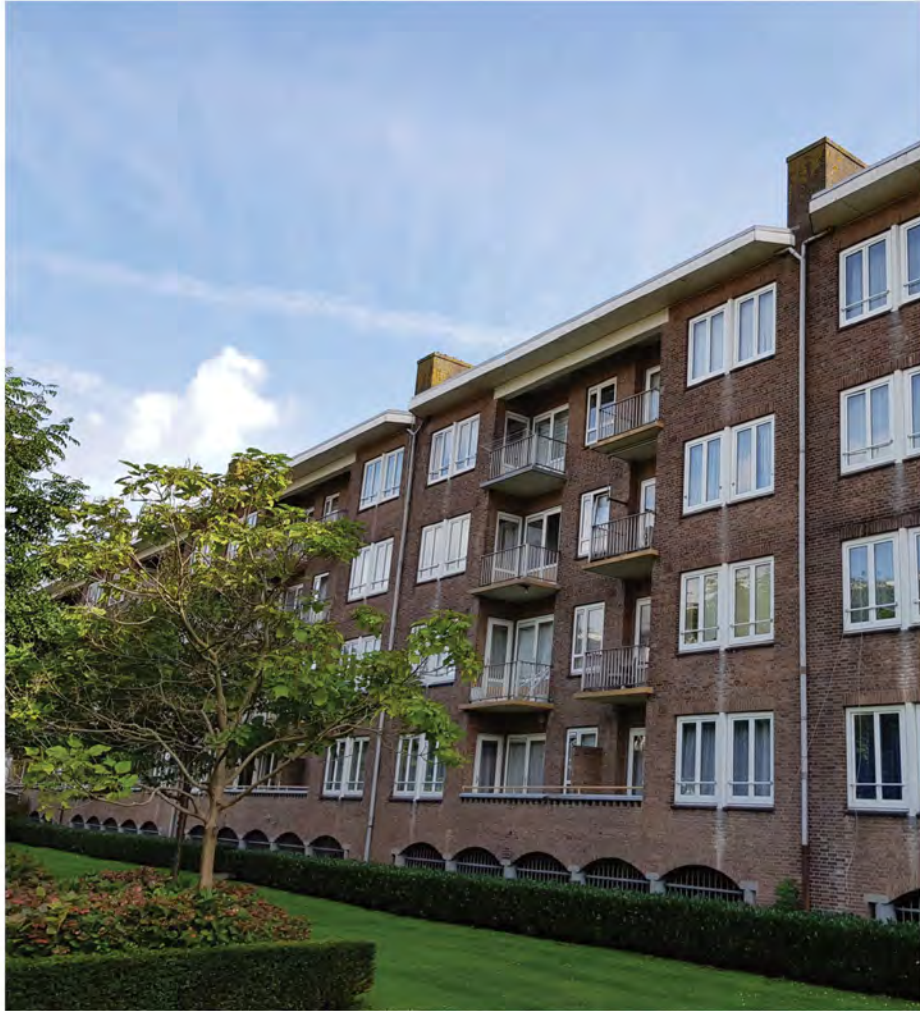
Achtergevel nu

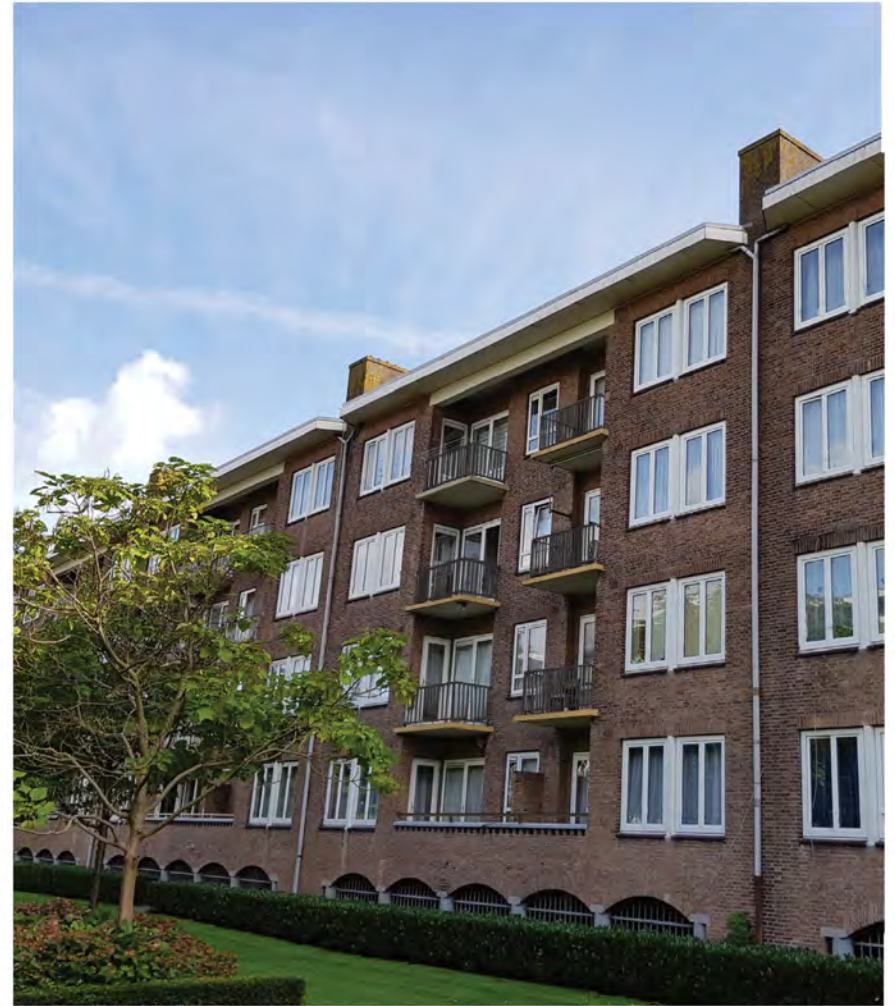
Achtergevel na renovatie
