Renovatie Descartesbuurt  
 Installaties  
 BLOK BLAUW 3e VERDIEPING VLOERSPARINGEN

RENOVATIE DESCARTESBUURT

**BLOK BLAUW 1e VERDIEPING RIOLERING**

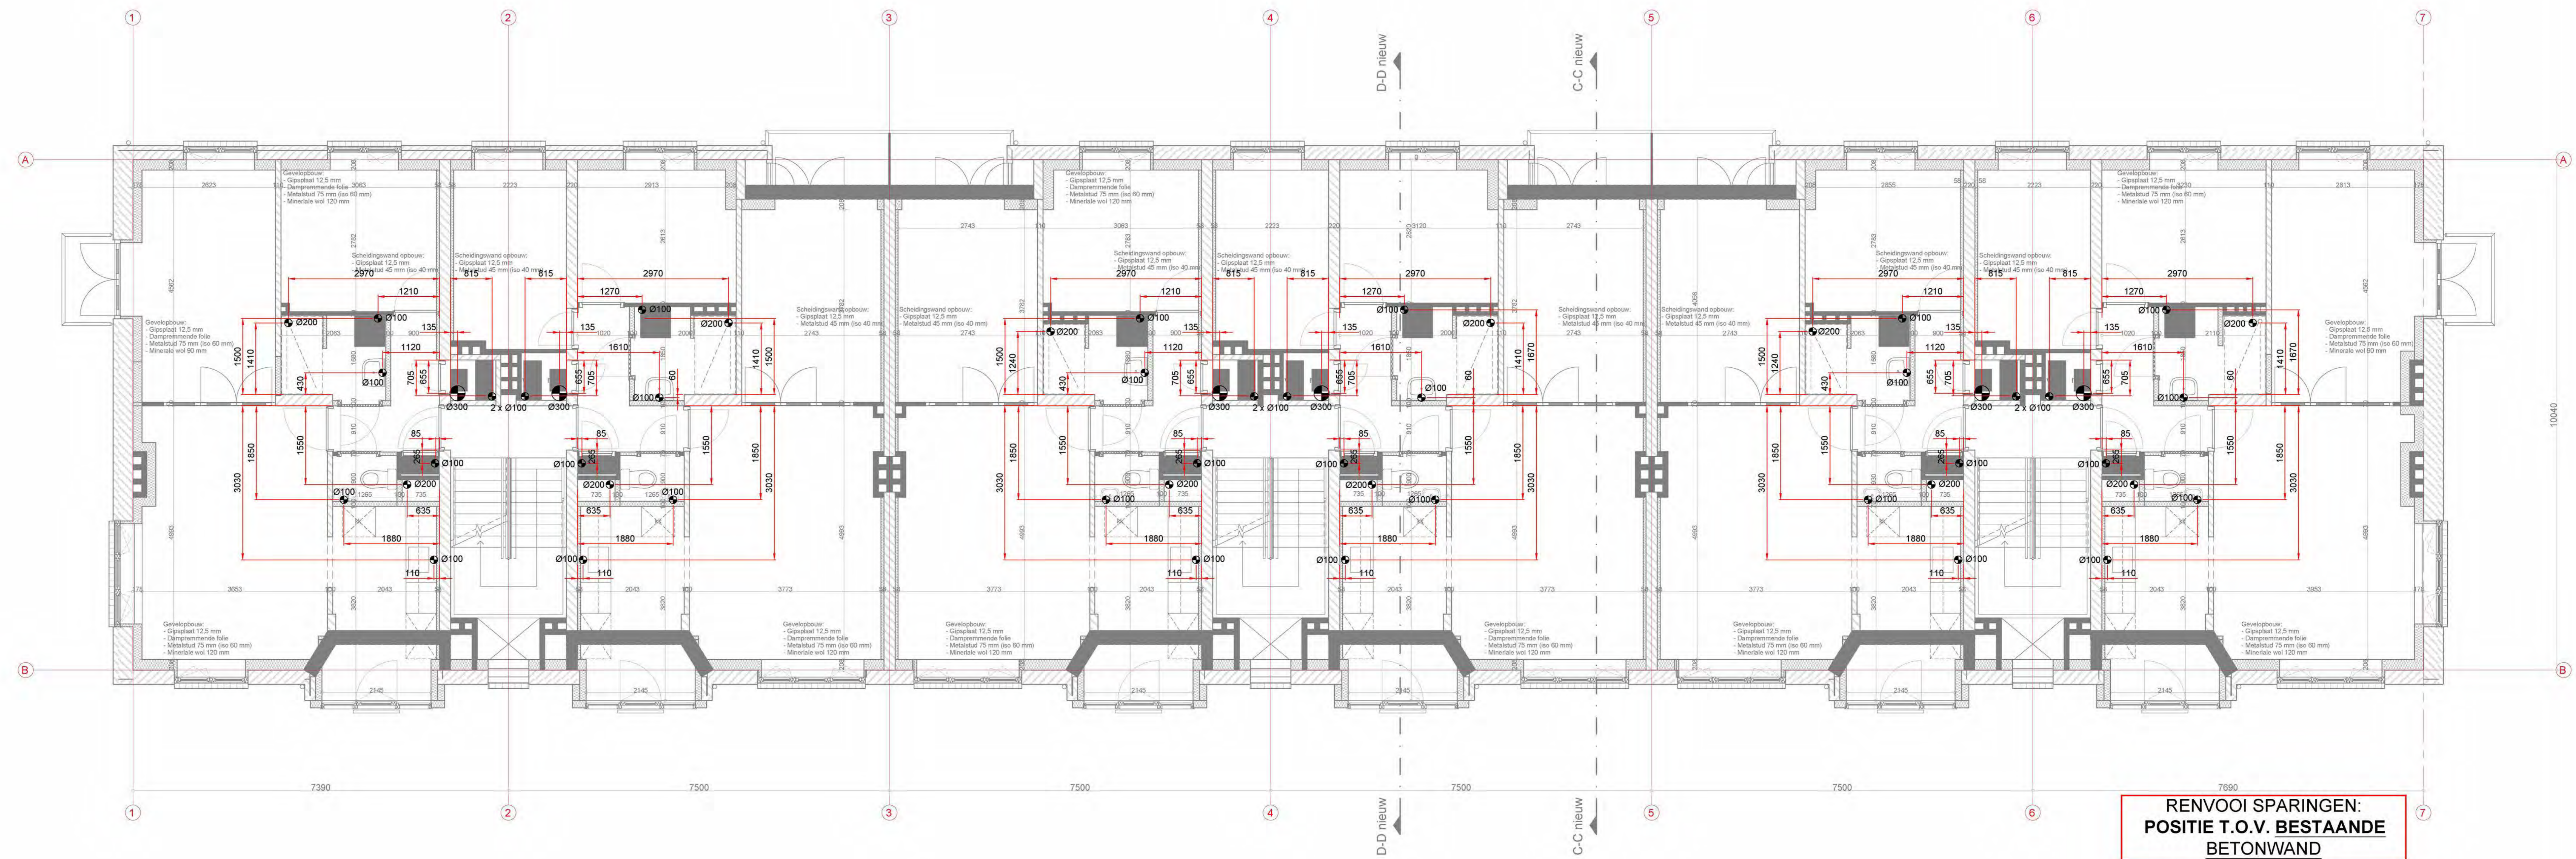
**3e VERDIEPING  
Definitief**

**RENNOOI SPARINGEN:  
POSITIE T.O.V. BESTAANDE  
BETONWAND**

ST.L. VW 0110: SP. 0150 POSITIE VARIËRT  
 ST.L. VW 075: SP. 075 60 x 60 UIT WAND  
 ST.L. MW 0224: SP. 0300 137 UIT WAND  
 ST.L. WATER IN METERSKAST: 075 VL. GS. STD MK-PLAAT  
 WASAUTOMAAT: SP. 0100 80 x 150 (ACHTERWAND - ZUIKWAND)  
 WASTAFEL: SP. 0100 60 UIT WAND (IN HART WASTAFEL)  
 DOUCHEPUT: 0150 150 x 150 UIT WAND  
 AANRECHT: 0100 50 UIT WAND (HART SPOELBAK)  
 WANDCLOSEPOT: BEG. GR. 90 UIT WAND

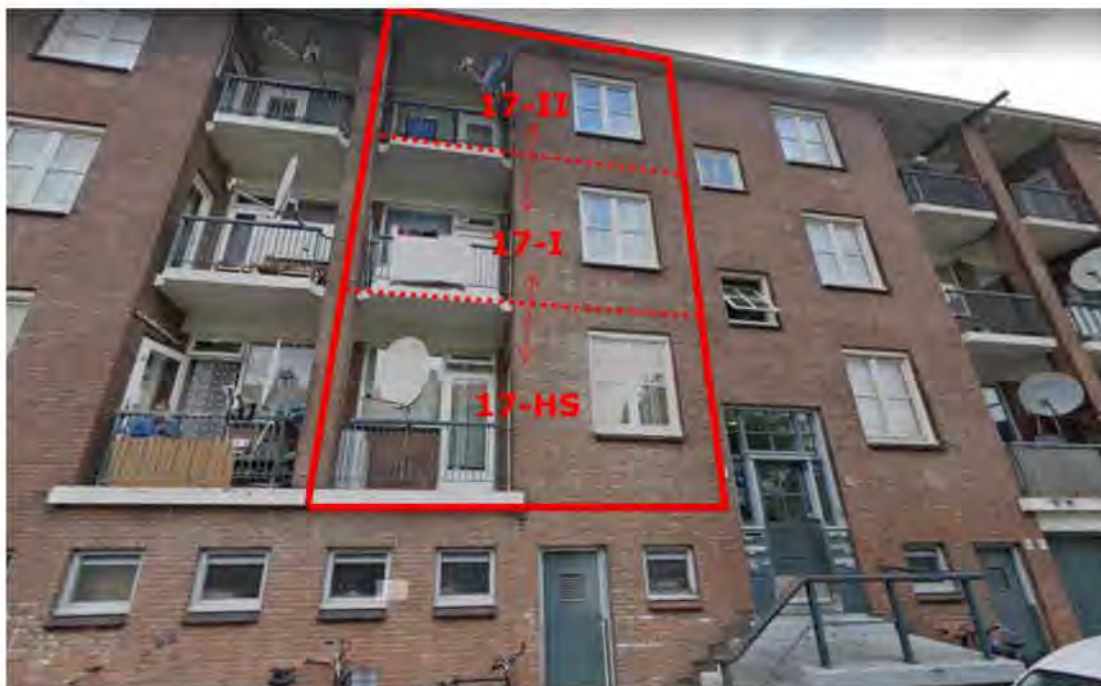
Foto 1) Aanzicht met huisnummers gemeten situaties

De gevels van het gebouw zijn steenachtig en voorzien van houten kozijnen met enkele en dubbele beglazing. In de voorgevel zijn geen ventilatievoorzieningen aangebracht. In de achtergevels zijn ventilatievoorzieningen aangebracht.

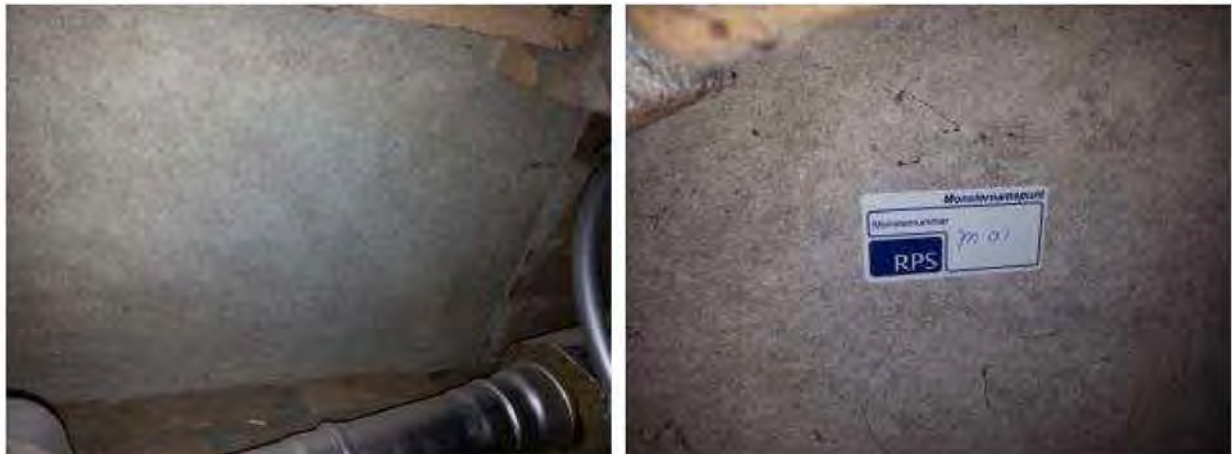
Fotonummer F01 en F02

| <b>Toelichting / advies</b> | <p>De beplating ligt geklemd tussen het metselwerk in de balkonkast. Deze bron is aangetroffen bij diverse woningen. Bij de woningen aan de Schoppenhauerhof 58 en de Immanuel Kanthof 4-2, 8-2 en 12-2 is de beplating in het verleden verwijderd. Hier zijn nog restanten aangetroffen tussen het metselwerk. Visueel is er geen verontreiniging aangetroffen in de balkonkasten.</p> <p>De bron is aangetroffen bij de woningen zoals vermeld in het bronnenoverzicht in bijlage 6.</p> | | |

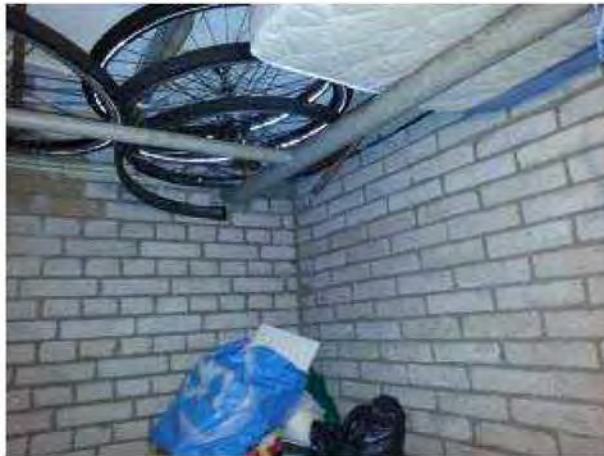
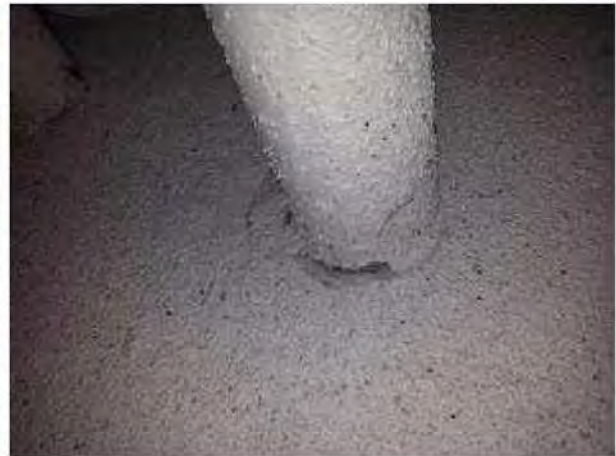
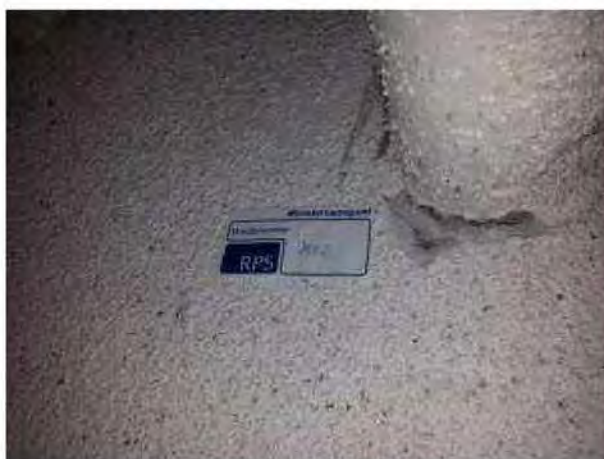
Fotonummer F03 – F05

| <b>Toelichting / advies</b> | De doorvoeringen zijn bij diverse bergingen aangetroffen. Geadviseerd wordt om de toepassing te saneren bij amovatie, daar door de doorvoering de gasleiding loopt bij de 9 woningblokken. Een overzicht van de woningen/bergingen waar deze bron is aangetroffen is opgenomen in het bronnenoverzicht in bijlage 6. | | |

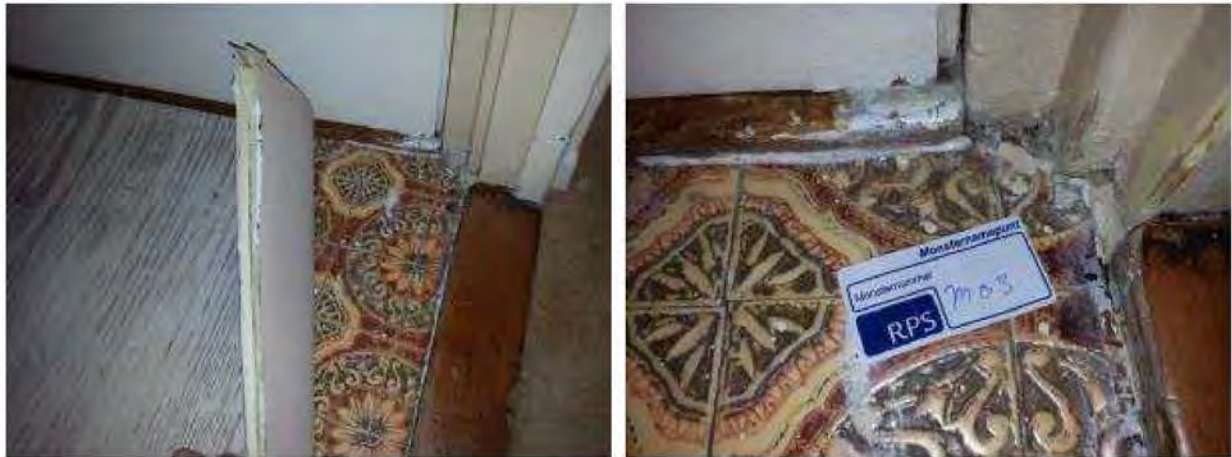
Fotonummer F06 en F07

| <b>Toelichting / advies</b> | De bron is aangetroffen onder 3 lagen niet asbestverdacht vloerzeil. | | |

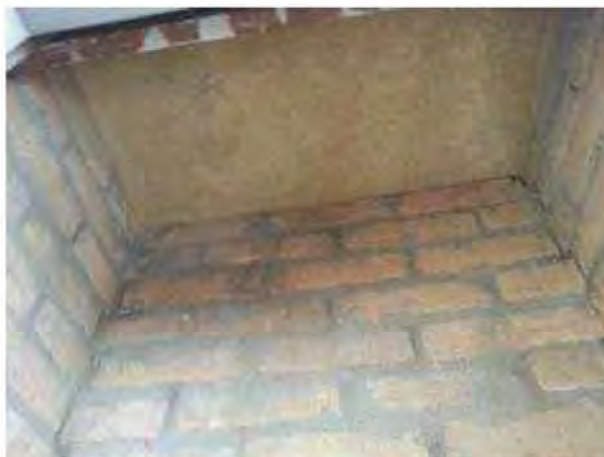
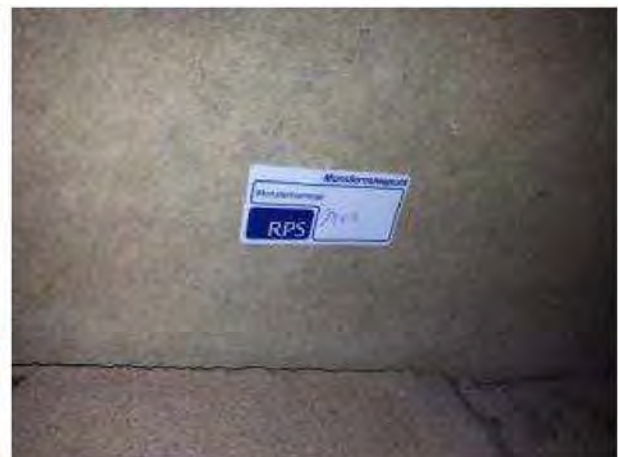
Fotonummer F08 en F09

| <b>Toelichting / advies</b> | <p>De beplating ligt geklemd tussen het metselwerk in de balkonkast. Deze bron is aangetroffen bij diverse woningen. Bij de woningen aan de Herderhof 116 en Schoppenhauerhof 48 is de beplating in het verleden verwijderd. Hier zijn nog restanten aangetroffen tussen het metselwerk. Visueel is er geen verontreiniging aangetroffen in de balkonkasten.</p> <p>De bron is aangetroffen bij de woningen zoals vermeld in het bronnenoverzicht in bijlage 6.</p> | | |

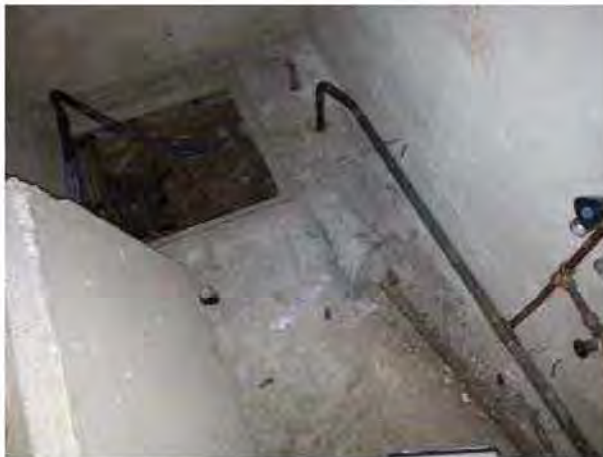
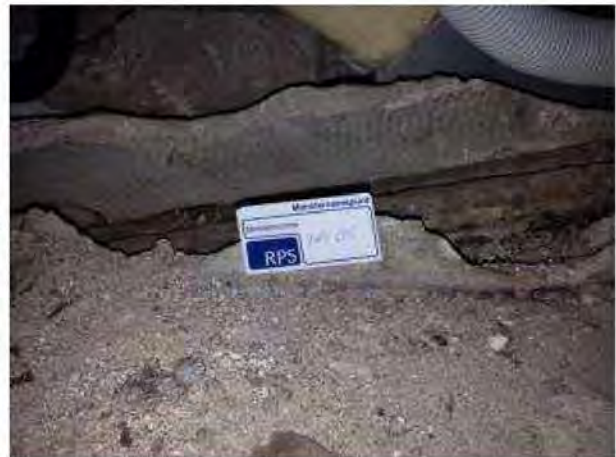
Fotonummer F10 en F11

| <b>Toelichting / advies</b> | De doorvoerbuizen lopen vanuit de trapkasten vermoedelijk door naar de voorgevel. Visueel is dit niet vast te stellen. De buis in de trapkast van het trappenhuis van David Humehof 10-HS – 12-2 is beschadigd. Visueel zijn er geen restanten aangetroffen. Geadviseerd wordt om deze bron te saneren tijdens amovatie van de complexen waarbij tevens het gehele verloop in kaart kan worden gebracht. In de trappenhuisen waren diverse trapkasten niet toegankelijk wat tevens is vermeld in de bronnenmatrix onder bijlage 6. | | |

4. Doorvoerbuis in kruipruimte trapkasten
  - o *Kruipruimten gedeeltelijke inventariseren waar vochtproblemen zijn geconstateerd in overleg met opdrachtgever. Dit wordt nader bepaald.*

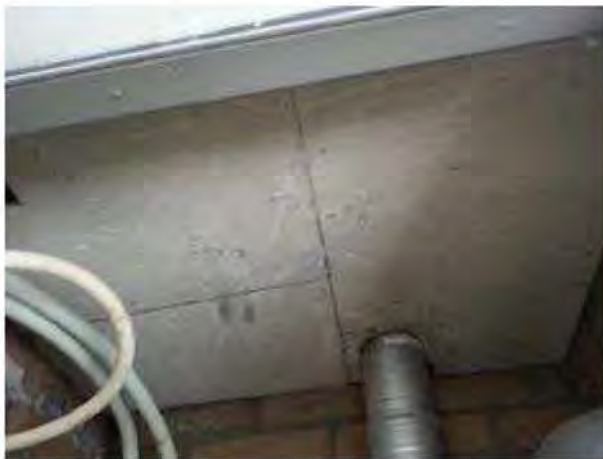
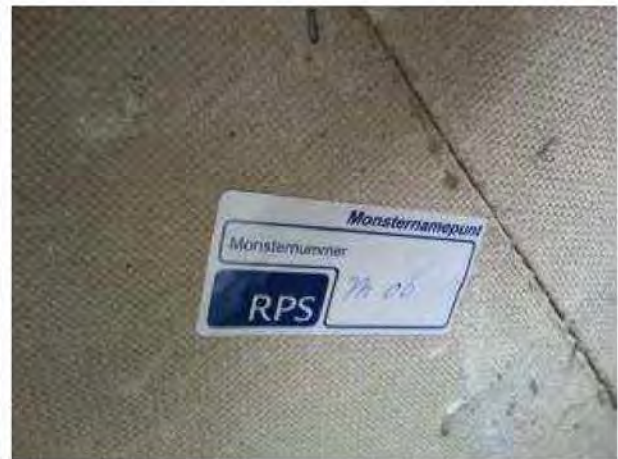
Fotonummer F12 en F13

| <b>Toelichting / advies</b> | Na analyse blijkt dit materiaal geen asbest te bevatten. Deze bron is aangetroffen bij meerdere woningen zoals aangegeven in de bronnenmatrix in bijlage 6. | | |

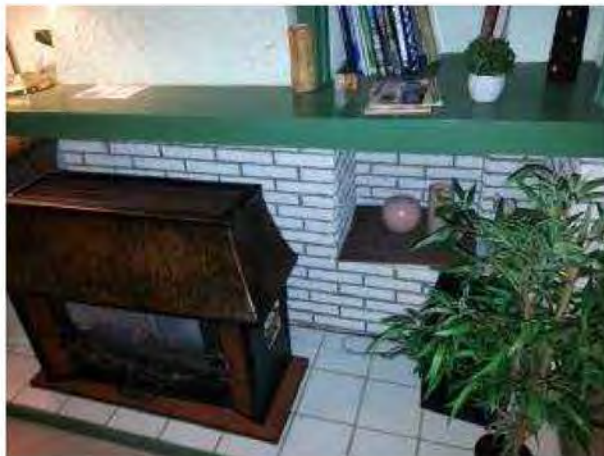
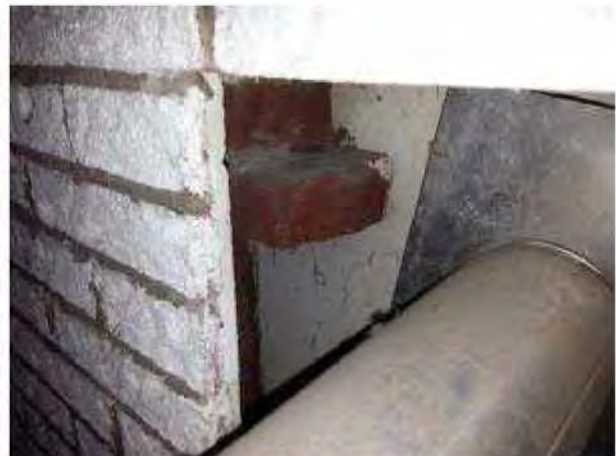
Fotonummer F14 en F15

| <b>Toelichting / advies</b> | Na analyse blijkt dit materiaal geen asbest te bevatten. | | |

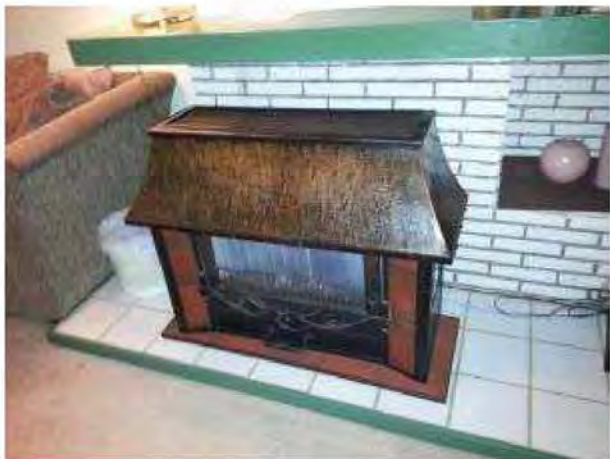
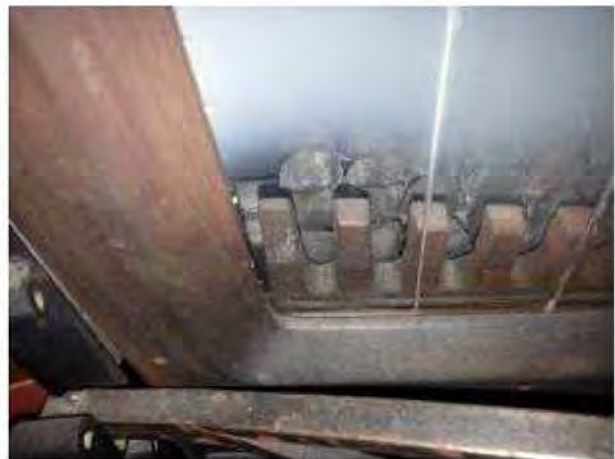
Fotonummer F16 en F17

| <b>Toelichting / advies</b> | Het merk en type van de gaskachel zijn niet bekend. Achter de gaskachel is geen koord aangetroffen waardoor de kachel in klasse 1 gesaneerd kan worden. | | |

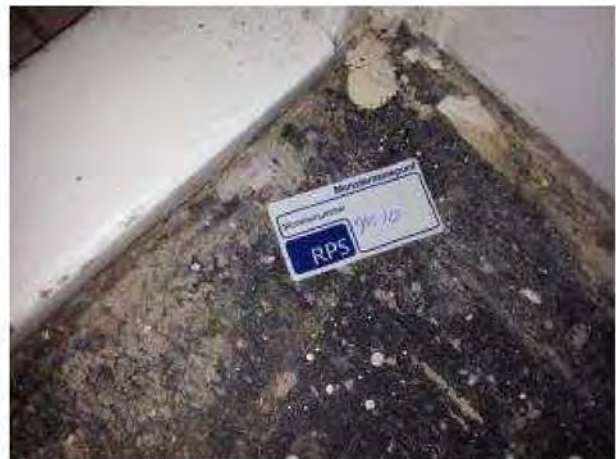
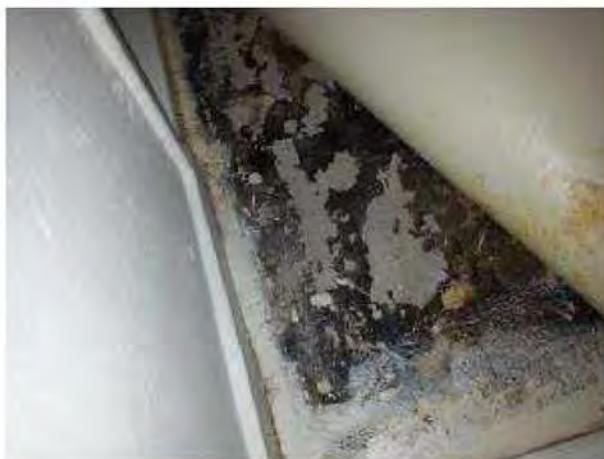
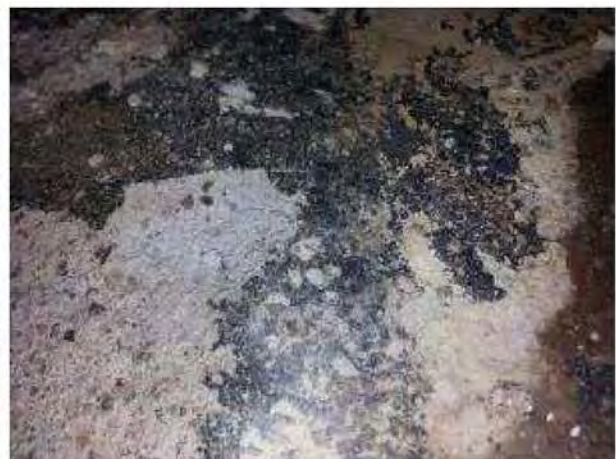
Fotonummer F20 – F23

| <b>Toelichting / advies</b> | Deze bron is aangetroffen in diverse ruimtes bij diverse woningen. Dit is opgenomen in de bronnenmatrix in bijlage 6. | | |

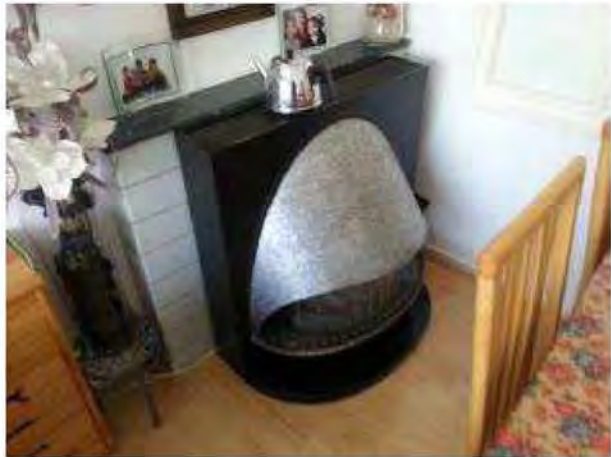
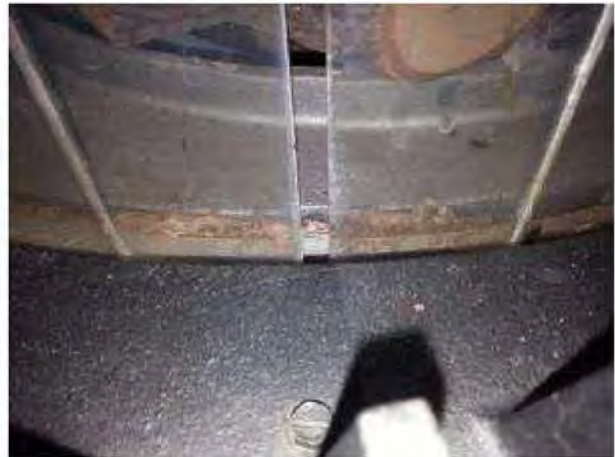
Fotonummer F24 en F25

| <b>Toelichting / advies</b> | De gaskachel in zijn geheel afvoeren als asbesthoudend afval. | | |

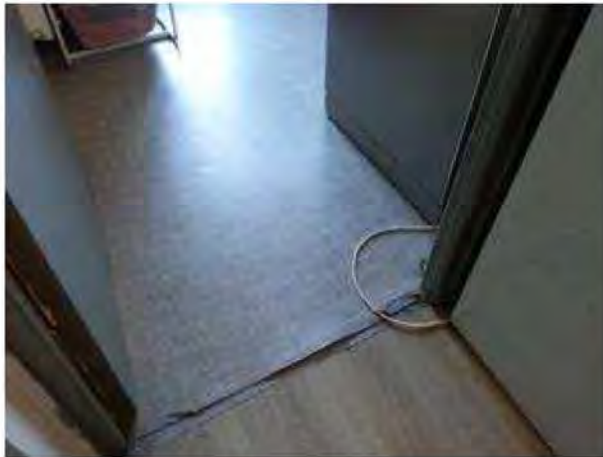
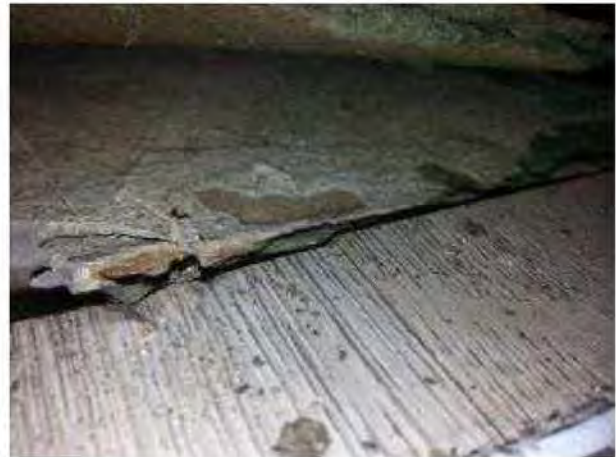
Fotonummer F26 en F27

| <b>Toelichting / advies</b> | Na analyse blijkt dit materiaal geen asbest te bevatten. | | |

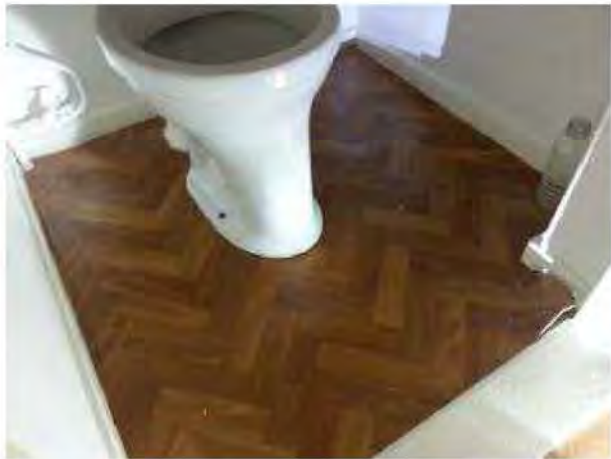
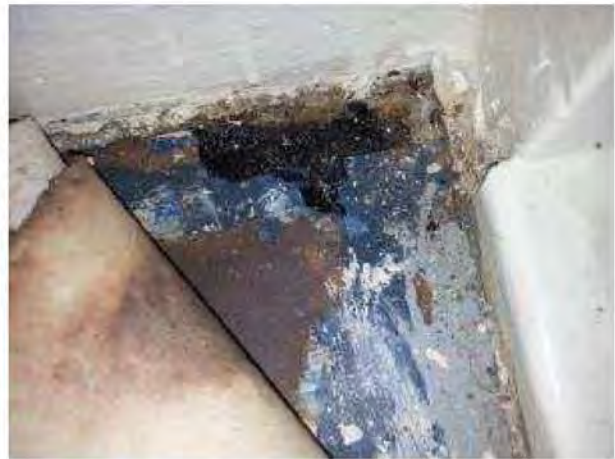
Fotonummer F28 en F29

| <b>Toelichting / advies</b> | De vinyltegels zijn aangetroffen onder een niet asbestverdacht vloerzeil. De vinyltegels zijn gelijmd met een asbesthoudende lijmlaag welke vermeld staat bij bron B10. | | |

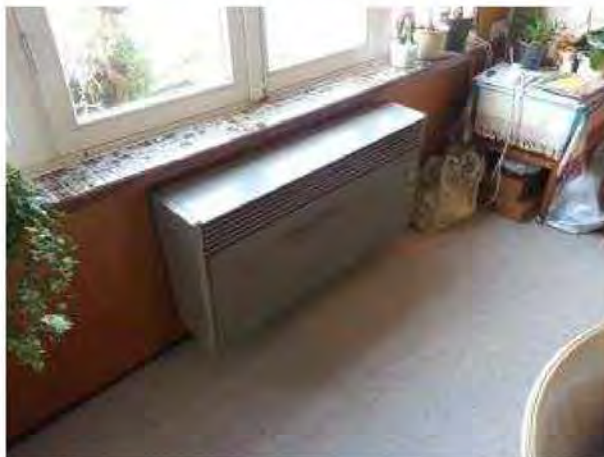
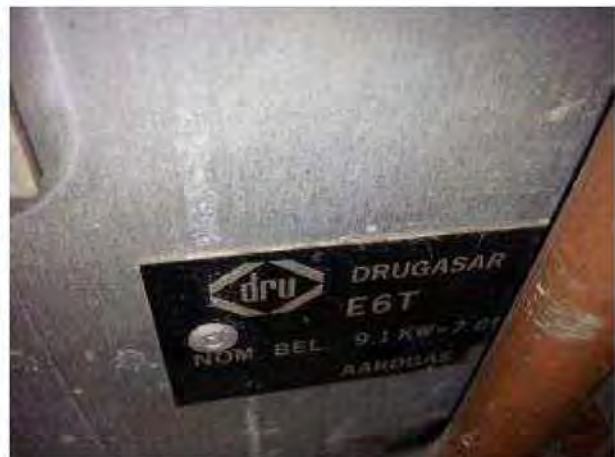
Fotonummer F30 en F31

| <b>Toelichting / advies</b> | De gaskachel is voorzien van asbesthoudende pakkingen. Visueel is niet zichtbaar of er achter de gaskachel asbesthoudend koord is toegepast. De gaskachel dient in containment gesaneerd te worden. Hieraan voorafgaande dient de binnenwandafwerking gedemonteerd te worden. | | |

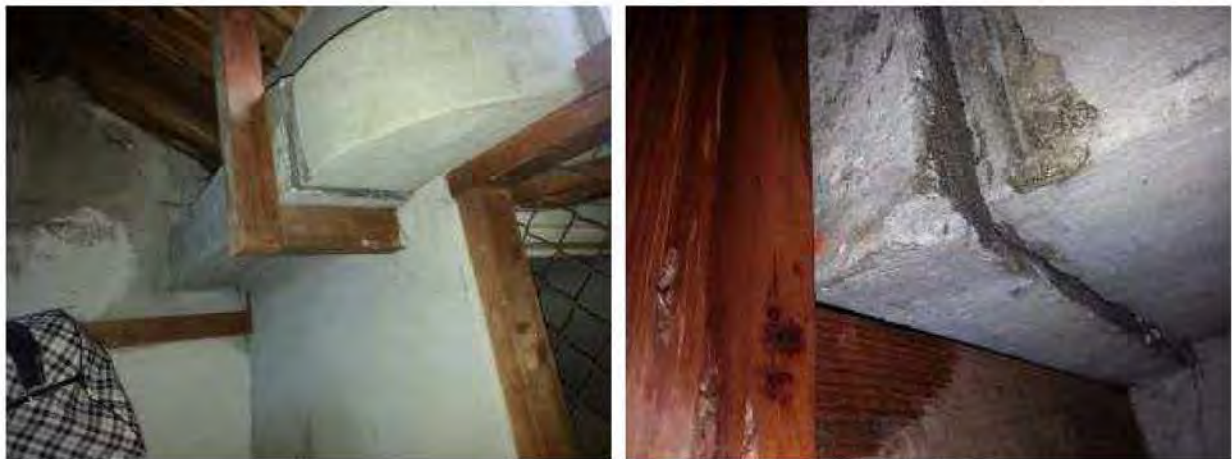
Fotonummer F32 en F33

| <b>Toelichting / advies</b> | Deze bron is tevens aangetroffen bij de Immanuel Kanthof 21-2 (berging 4 <sup>e</sup> verdieping) en de Schopenhauerhof 49 (berging op de begane grond) | | |

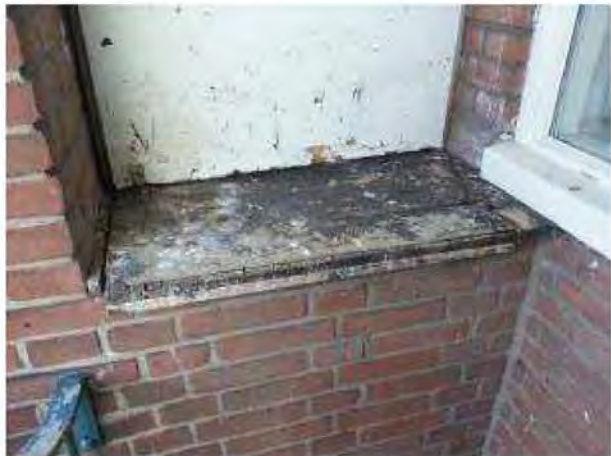
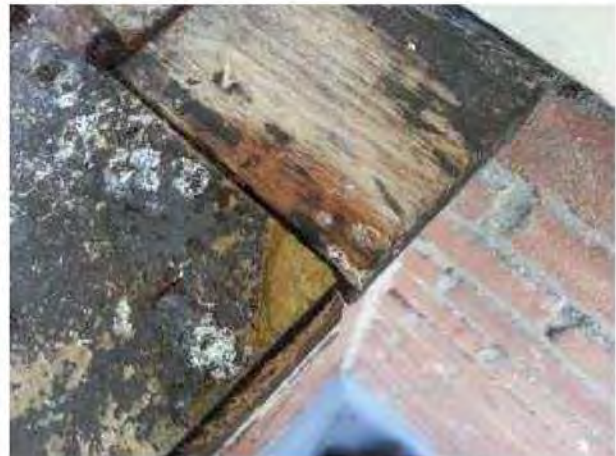
Fotonummer F34 en F35

| <b>Toelichting / advies</b> | De beplating is geschroefd op de houten deksel van de voormalige kolenkasten. Door de scharnieren van de achterlat te schroeven kunnen de deksels in zijn geheel afgevoerd worden als asbesthoudend afval. | | |

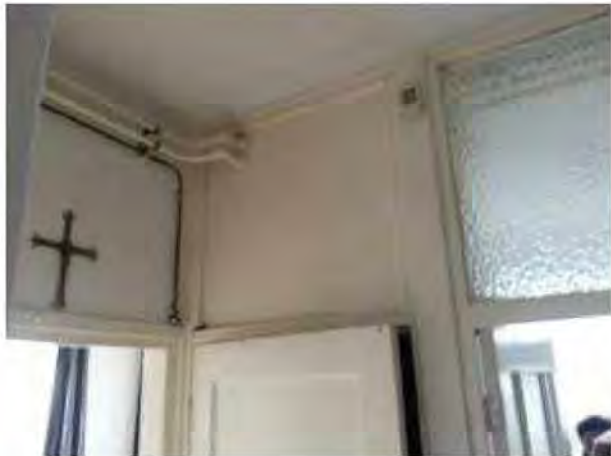
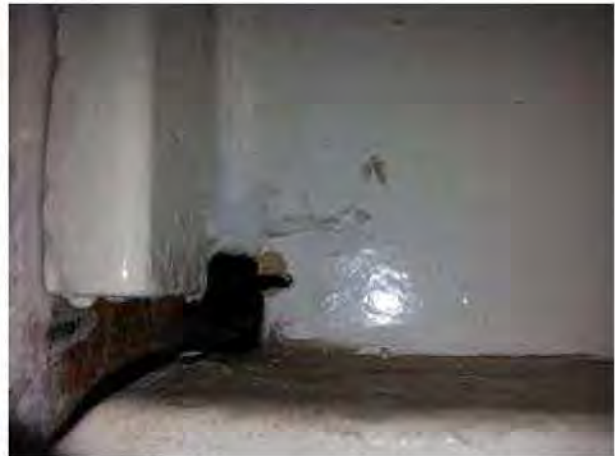
Fotonummer F36 en F37

| <b>Toelichting / advies</b> | Indien de beplating tevens bevestigd is met kit, dient de kit als asbesthoudende te worden beschouwd in verband met verkleving, en als dusdanig meegesaneerd te worden met de beplating. De beplating is aangetroffen bij diverse woningen zoals aangegeven in de bronnenmatrix onder bijlage 6. | | |

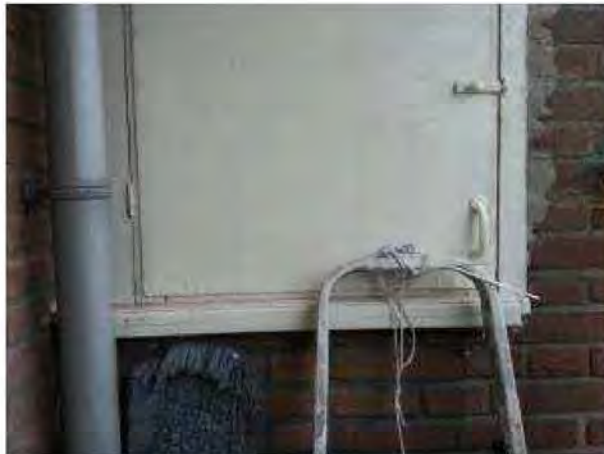
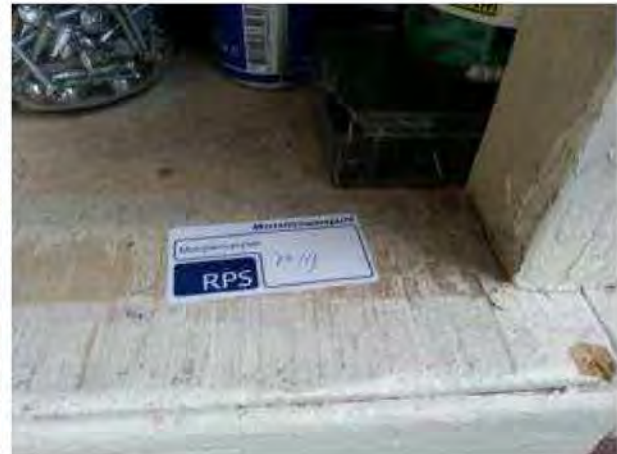
Fotonummer F38 en F39

| <b>Toelichting / advies</b> | Deze bron is aangetroffen bij 4 woningen, te weten Herderhof 51, 55 en 57, en Schopenhauerhof 65. De beplating is deels afgeschermd door betimmeringen. De betimmeringen op de beplating dienen in containment verwijderd te worden van de beplating. | | |

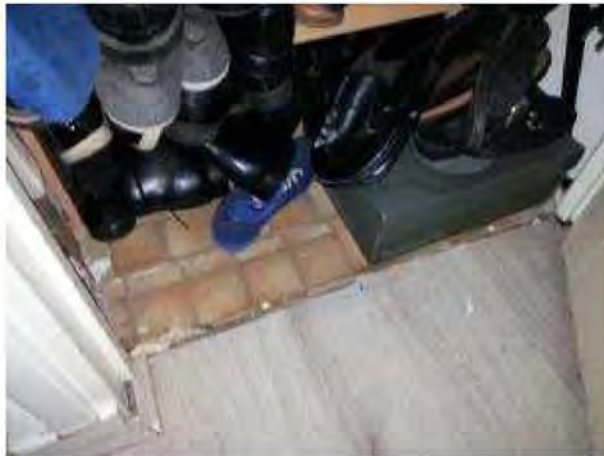
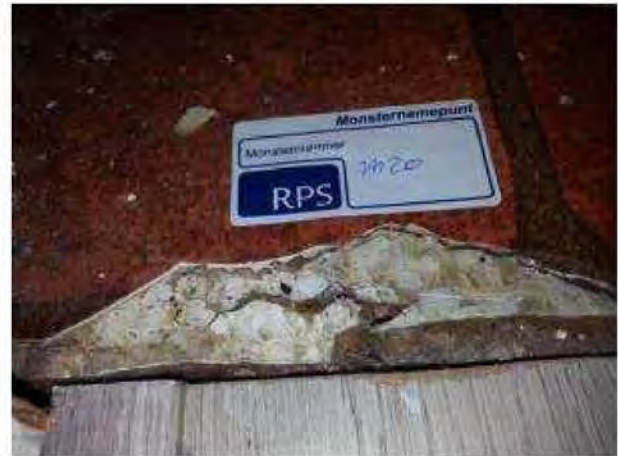
Fotonummer F40 en F41

| <b>Toelichting / advies</b> | Het vloerzeil is aangetroffen onder een niet asbestverdacht vloerzeil. Het asbesthoudende vloerzeil is gelijmd op een niet asbestverdacht vloerzeil wat tevens is gelijmd op de betonvloer. Het asbesthoudende vloerzeil dient met het onderliggende zeil gesaneerd te worden in verband met verkleving. | | |

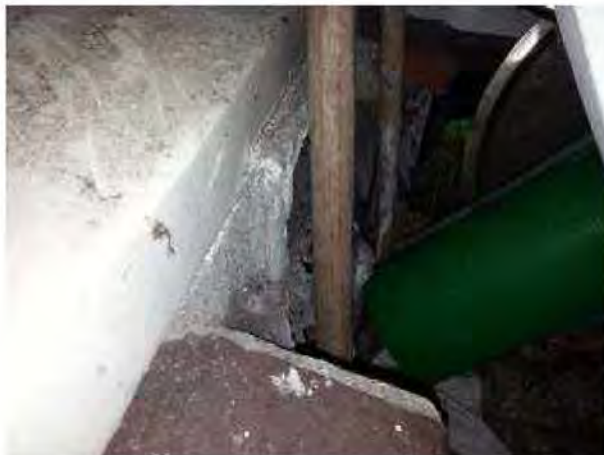
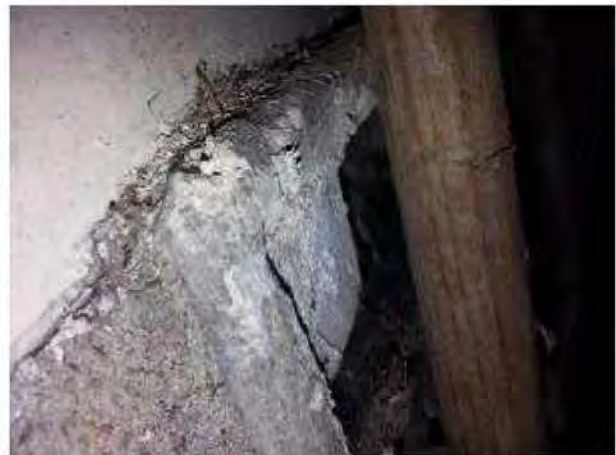
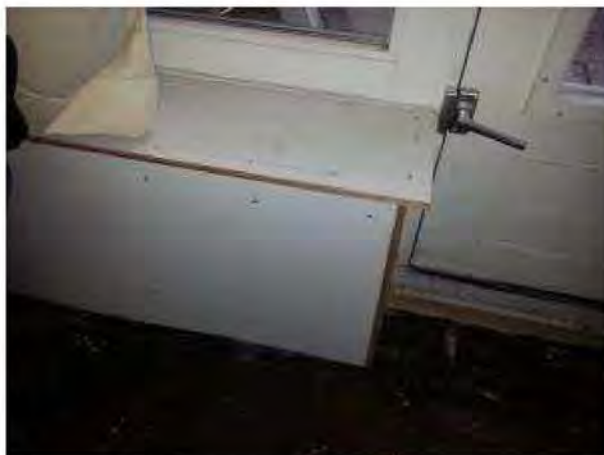
| <b>Bronnummer</b> | B25 | <b>Monsternummer</b> | M26 |
| <b>Bron</b> | Vloerzeil | | |
| <b>Locatie</b> | Vloerafwerking in de vaste kast van de woonkamer (Schopenhauerhof 69) | | |

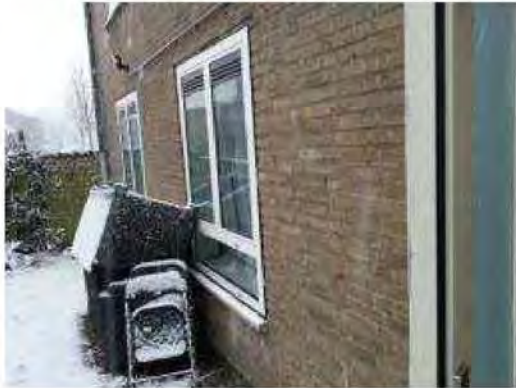
Fb01: Er heeft geen onderzoek plaats gevonden inwendig in de gevelconstructie.

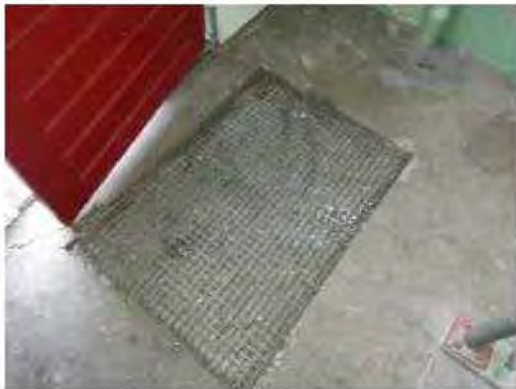
Fb02: Er heeft geen onderzoek plaats gevonden onder de vaste betonnen vloer op de begane grond. De 9 flats zijn niet voorzien van een kruipruimte.

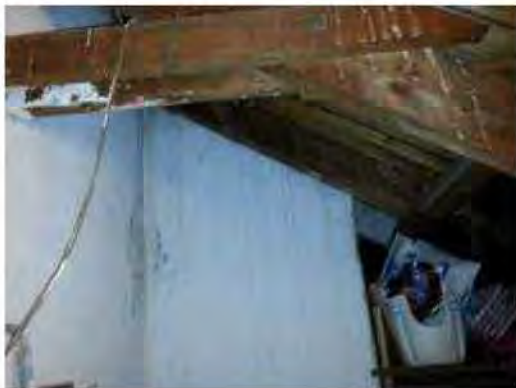
Fb04: Er heeft geen onderzoek plaats gevonden in de bouwkundige en getimmerde kanalen.

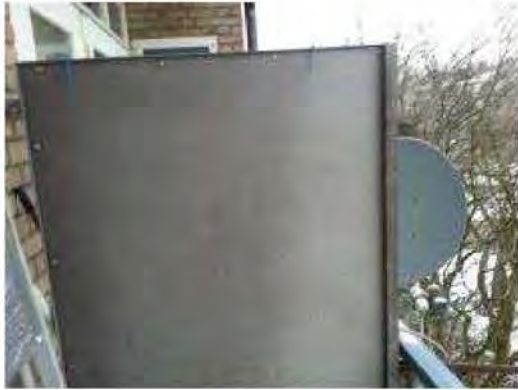
Fb05: De aangetroffen privacyschermen zijn voorzien van een volkern beplating.

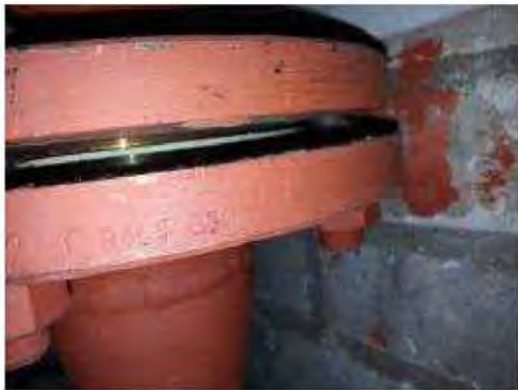
Fb07: De pakkingen welke zichtbaar waren in de beringen op de begane grond zijn niet asbestverdacht.

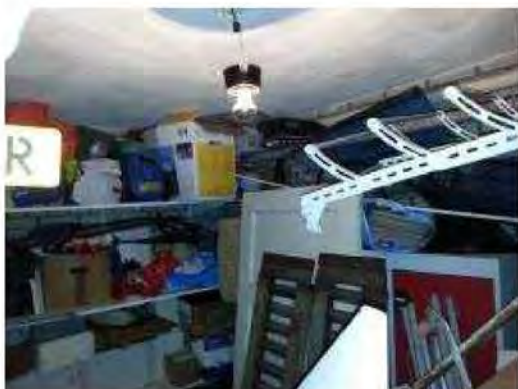
Fb08: Door de inboedel in de woningen en bergingen kunnen bronnen aan het zicht zijn onttrokken.

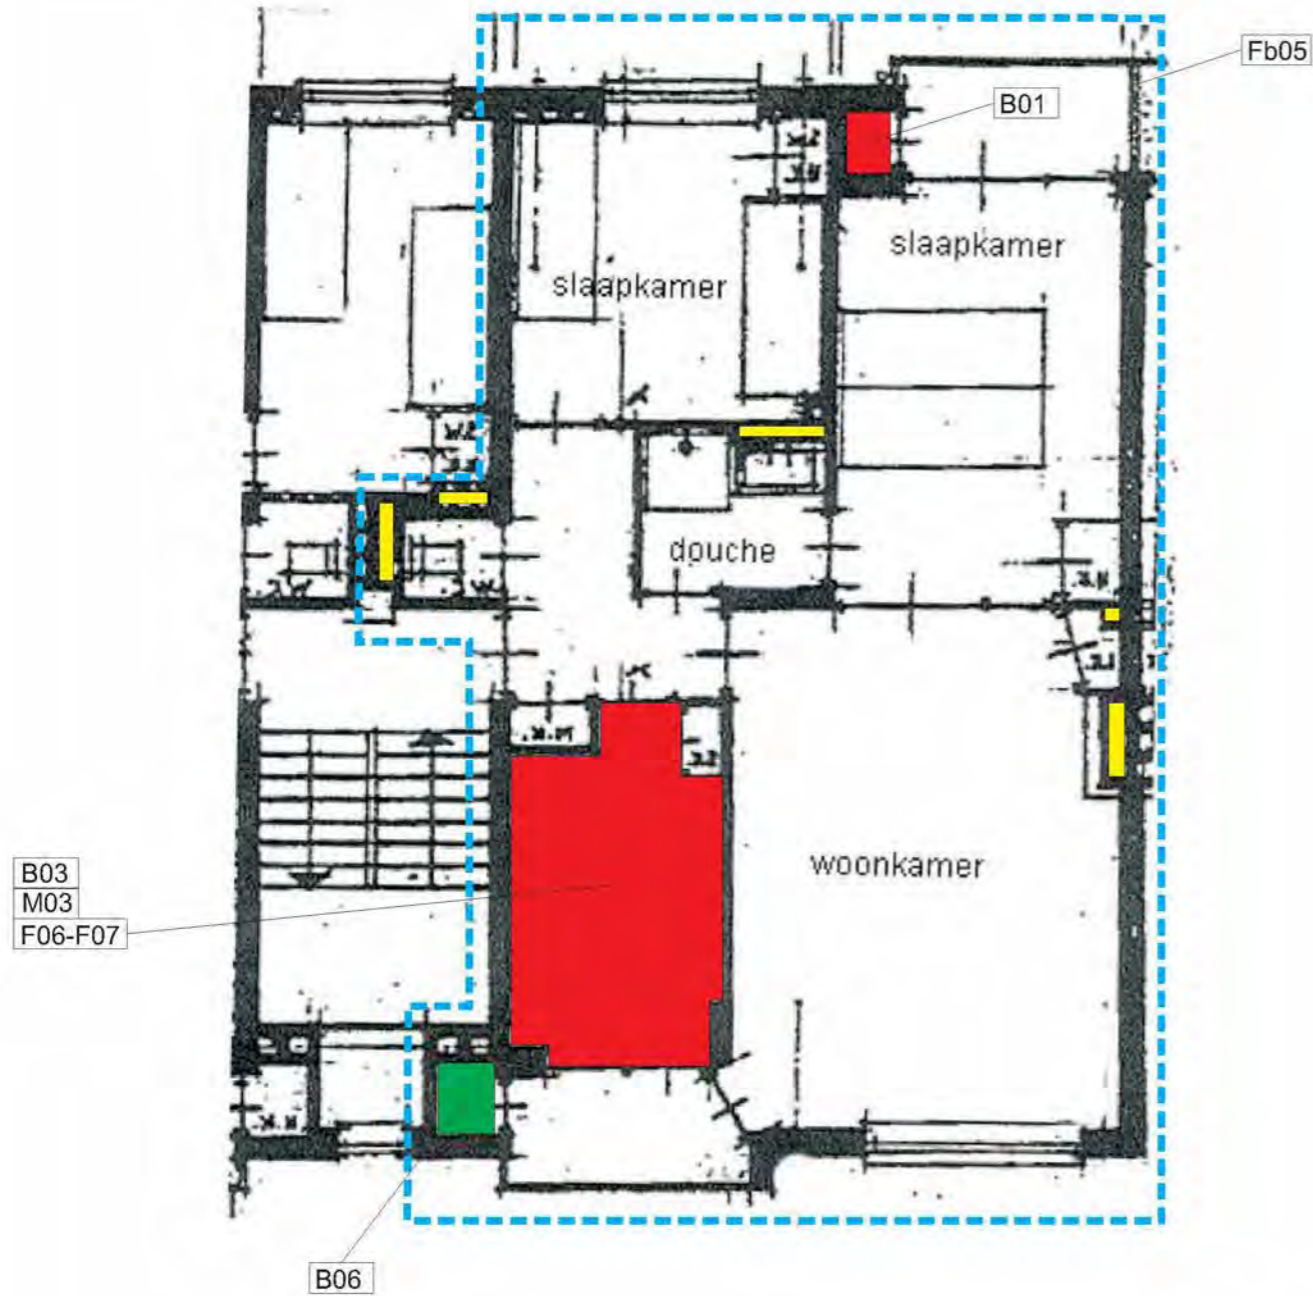
David Humehof 6-2, 3e verdieping

Weergave van het monsternamepunt. In bijlage 6 staan de bronnen vermeld welke aangetroffen zijn, gesorteerd per adres

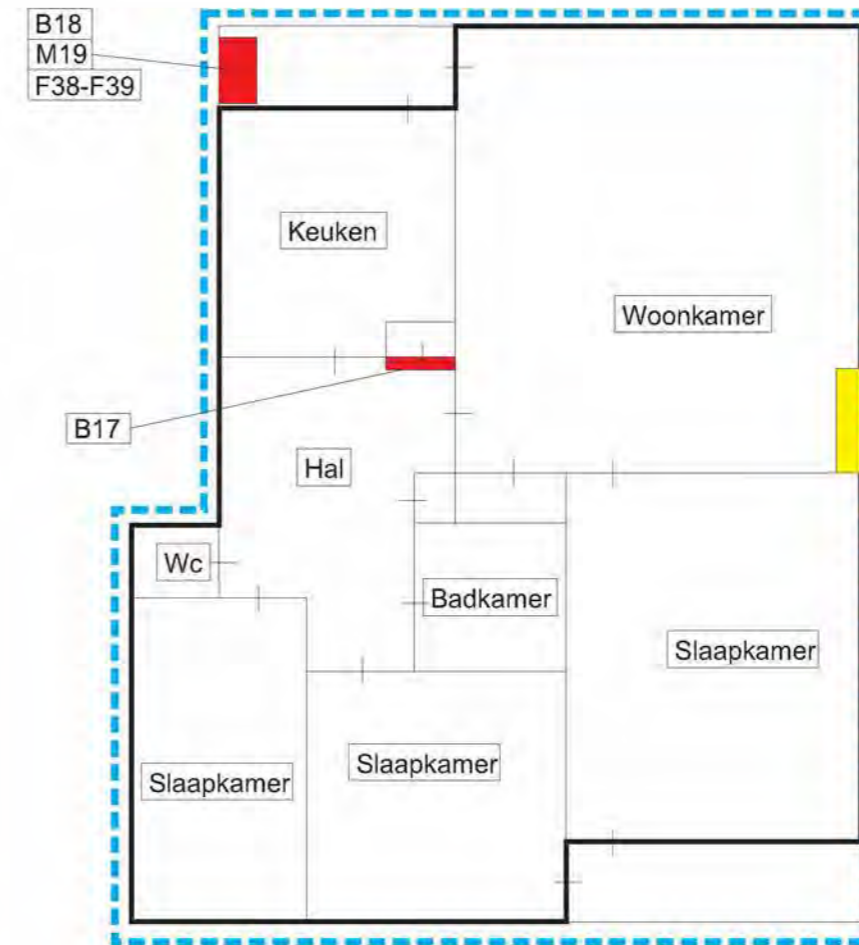
Herderhof 55, 2e verdieping

Weergave van het monsternamepunt. In bijlage 6 staan de bronnen vermeld welke aangetroffen zijn, gesorteerd per adres

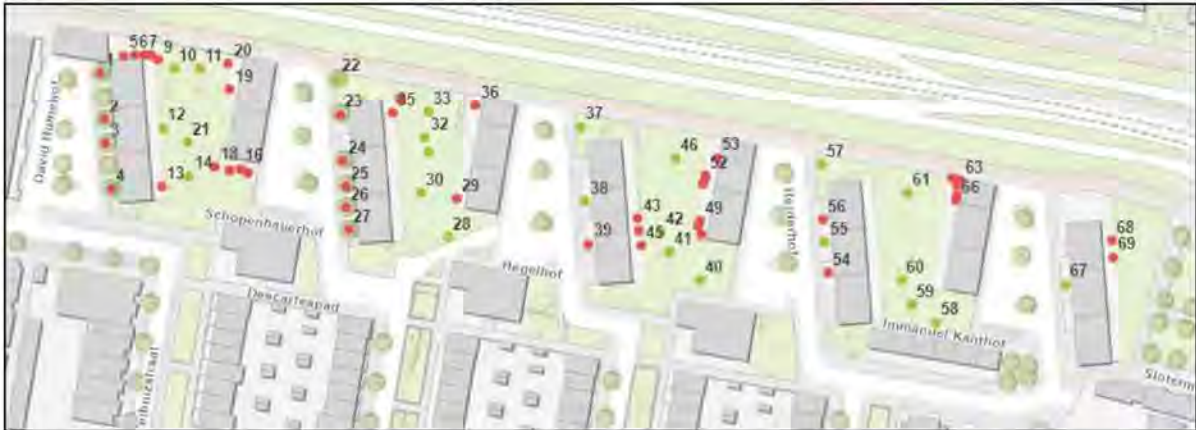
afbeelding 2: groen de bomen die behouden kunnen blijven, en rood de bomen die niet behouden kunnen blijven.
