Van Eeghenstraat 104 te Amsterdam

Betreft Verkennd bodemonderzoek (ARVO)

Documentnummer 14P002313-ADV01

Opdracht : 14P002313
Rapport : 14P002313-adv01
Project : Verkennend bodemonderzoek Van Eeghenstraat 104 te Amsterdam

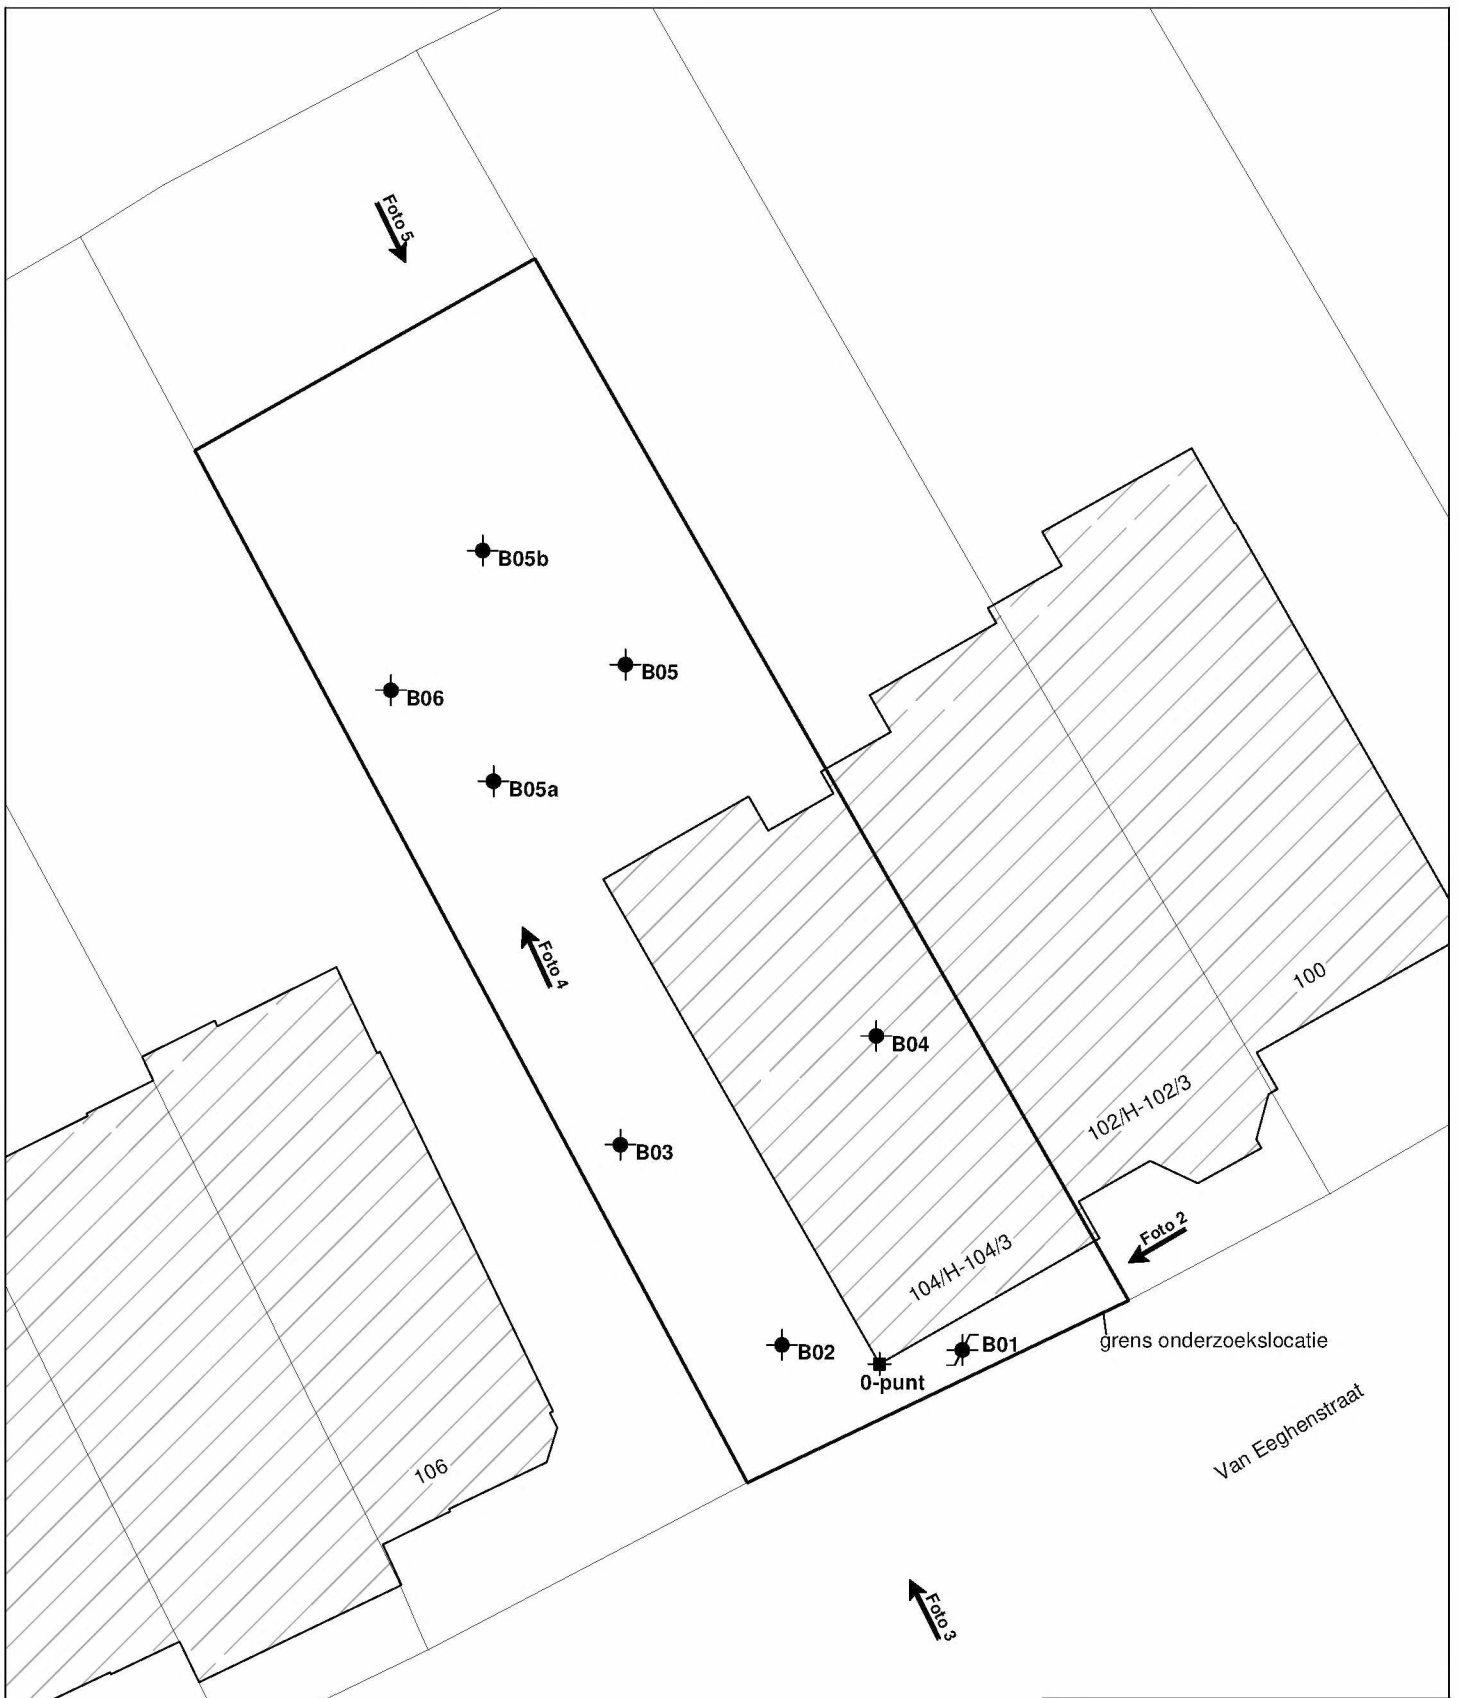
Opdrachtschrijving / locatie: Verkennd bodemonderzoek Van Eeghenstraat 104 te Amsterdam	Opdrachtnummer: 14P002313	Bijlage: SIT-02	
	Omschrijving tekening: Situatietekening	Bewerkt: AMA	Datum: 17-10-2017	
		Adviseur: BST	Schaal: 1 : 250	Formaat: A4

Deze situatietekening dient om inzicht te geven in de locatie van de meet- en onderzoekspunten.
De tekening dient niet voor andere doeleinden te worden gebruikt.

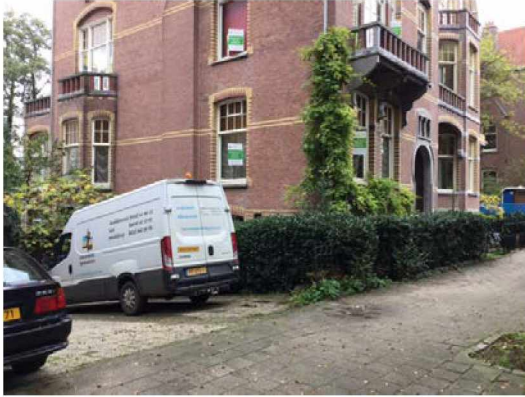
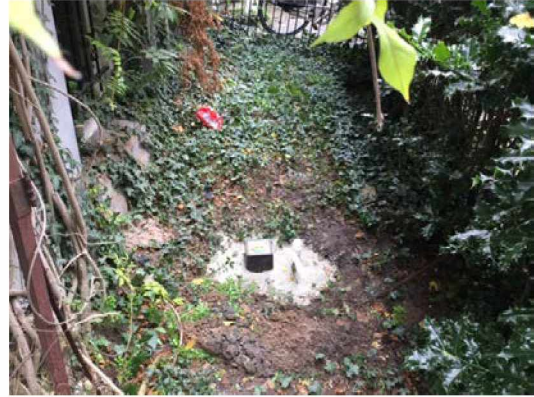
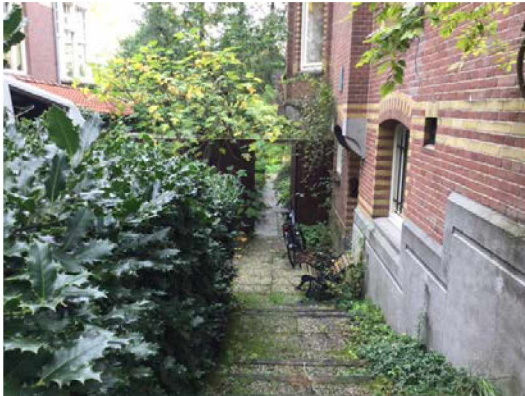
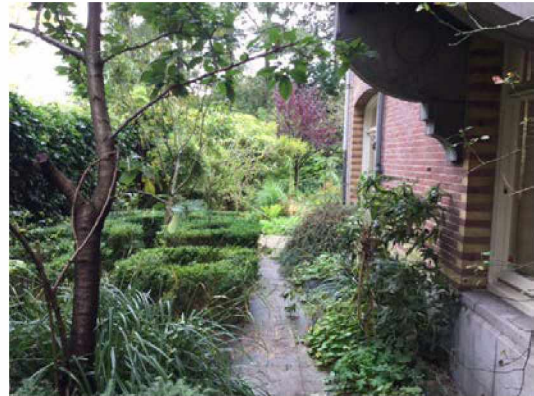
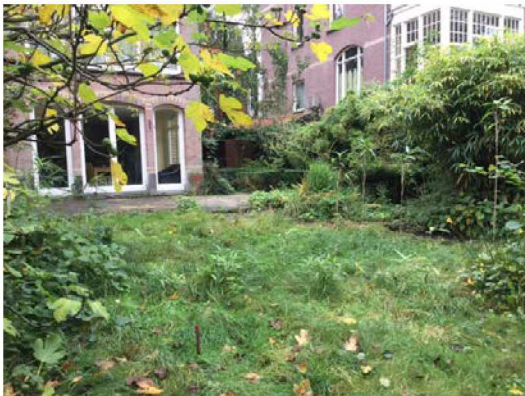
Bij uitvoering van het veldwerk in oktober 2017, is een locatie-inspectie uitgevoerd. Op de locatie was een woning met tuin (gazon, tegels, en klinkers) aanwezig. De opdrachtgever is voornemens om de bestaande woning te onderkelderen. Hierbij zal de kelder doorlopen tot in de achtertuin.

Bij de locatie-inspectie is tevens aandacht besteed aan de aanwezigheid van verdachte plekken, verzakkingen, ophogingen, dempingen, etc. Hierbij zijn geen bijzonderheden waargenomen. Een fotoreportage is opgenomen in de bijlagen.

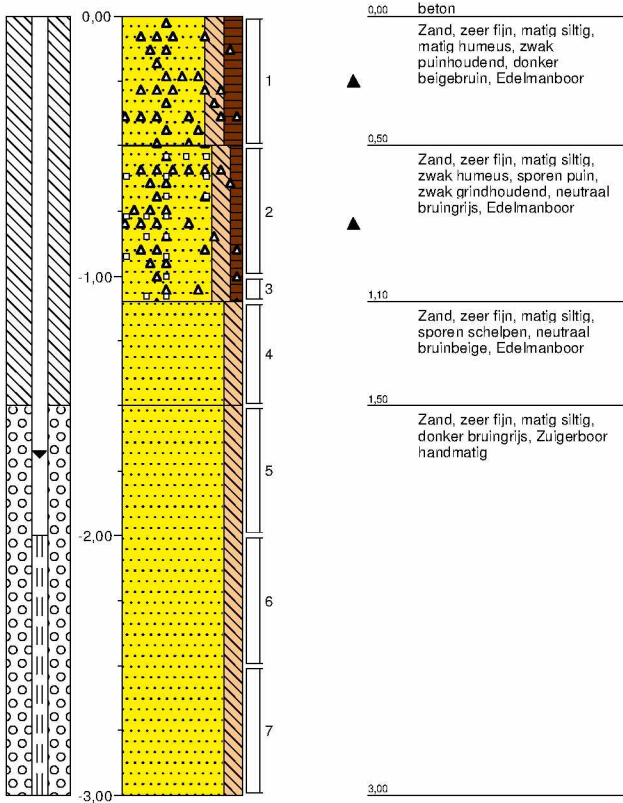
Boring: B01

Boring	Diepte boring (m -mv)	Traject (m -mv)	Grondsoort	Waargenomen bijzonderheden
B01	3,00	0,00 - 0,50	Zand	zwak puinhoudend
		0,50 - 1,10	Zand	sporen puin
B02	2,00	0,10 - 0,50	Zand	zwak puinhoudend
		0,50 - 1,70	Zand	zwak puinhoudend
		1,70 - 2,00		matig puinhoudend, matig slakhoudend, gestaakt
B03	0,80	0,30 - 0,80	Zand	sterk puinhoudend, gestaakt
B04	0,50	0,12 - 0,50	Zand	sterk puinhoudend, gestaakt
B05	1,00	0,90 - 1,00	Zand	sterk puinhoudend, gestaakt door onbekende laag
B05a	0,50	0,00 - 0,50	Klei	matig puinhoudend, gestaakt door onbekende laag
B05b	4,80	0,00 - 0,50	Zand	zwak puinhoudend
B06	0,50	0,00 - 0,50	Klei	matig puinhoudend, gestaakt door onbekende laag

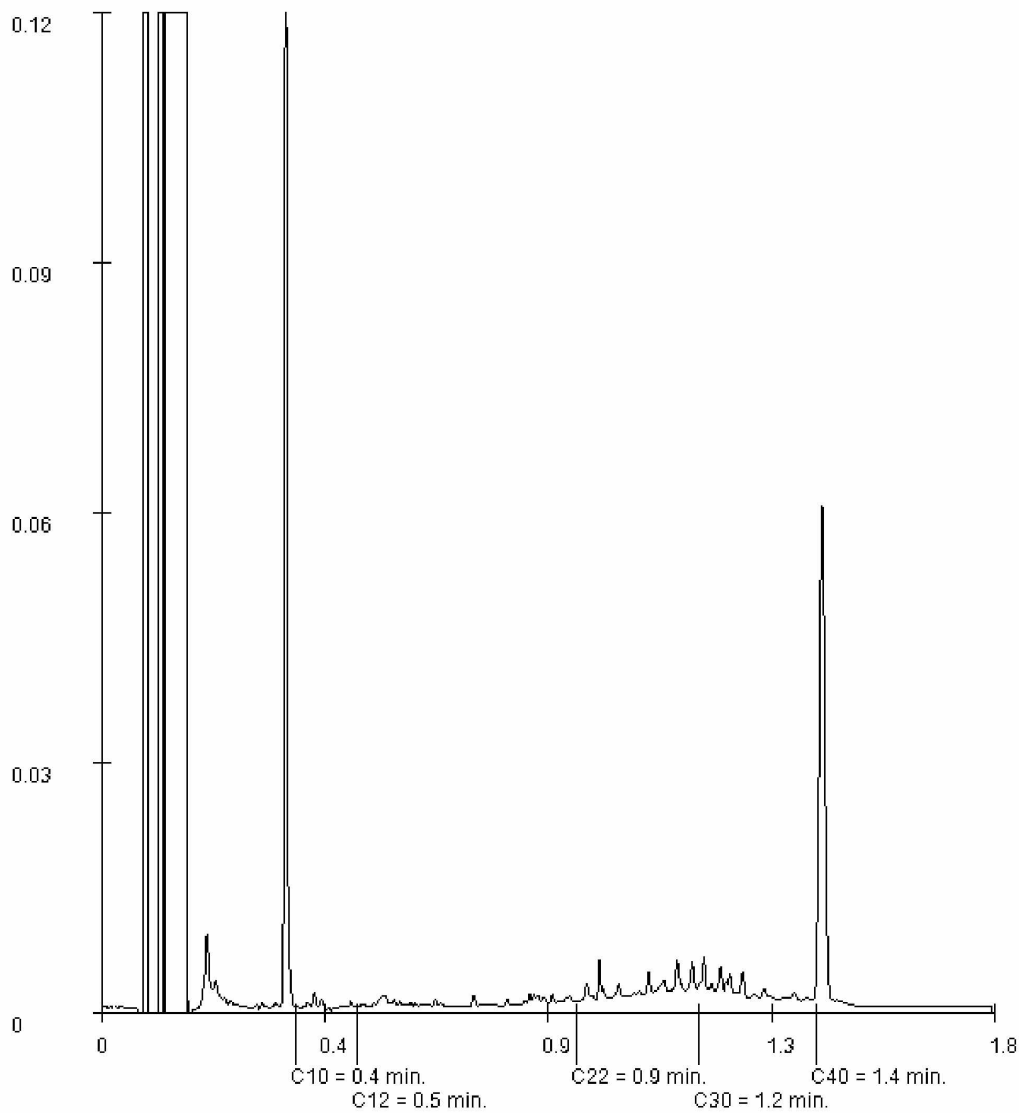
benzine	C9-C14
kerosine en petroleum	C10-C16
diesel en gasolie	C10-C28
motorolie	C20-C36
stookolie	C10-C36

De C10 en C40 pieken zijn toegevoegd door het laboratorium en worden gebruikt als interne standaard.

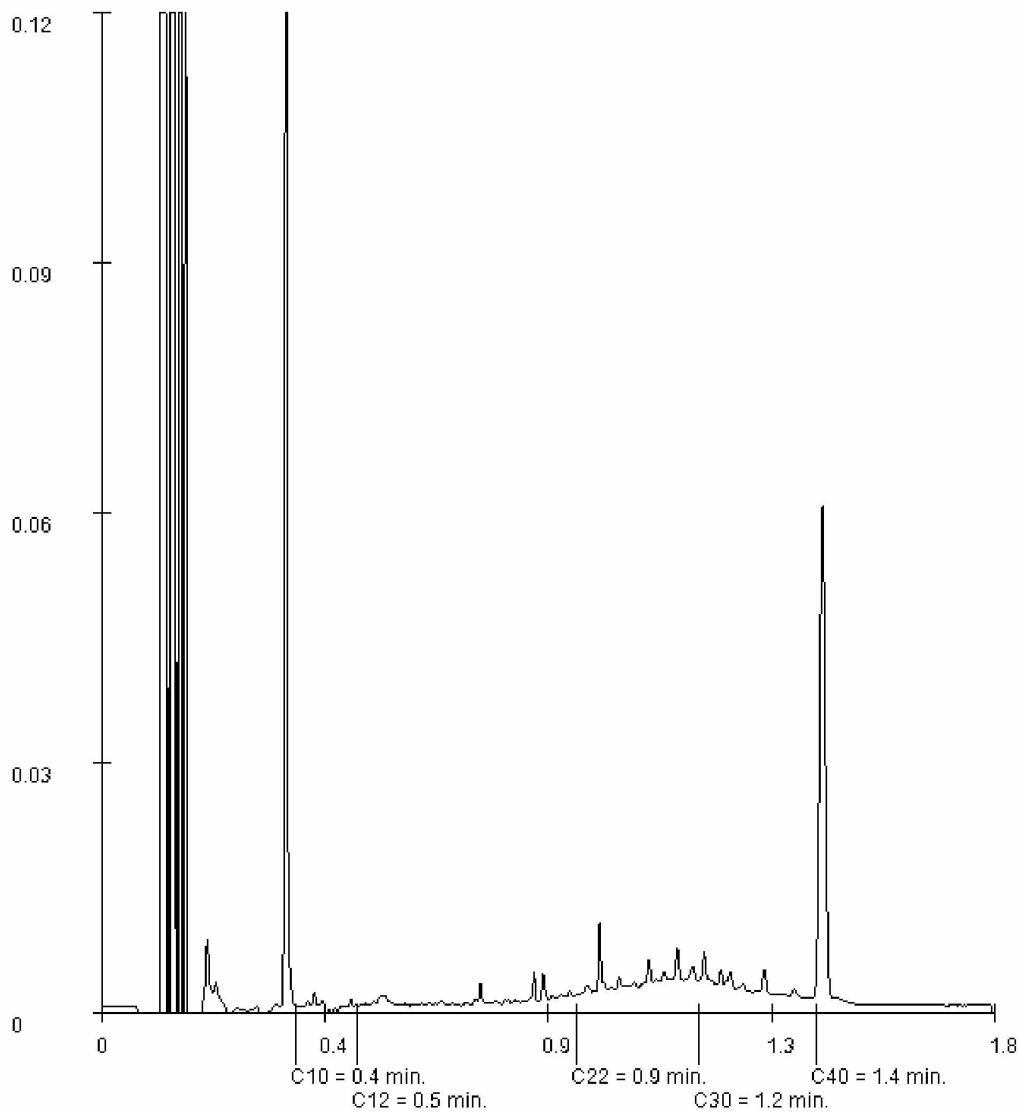
benzine	C9-C14
kerosine en petroleum	C10-C16
diesel en gasolie	C10-C28
motorolie	C20-C36
stookolie	C10-C36

De C10 en C40 pieken zijn toegevoegd door het laboratorium en worden gebruikt als interne standaard.

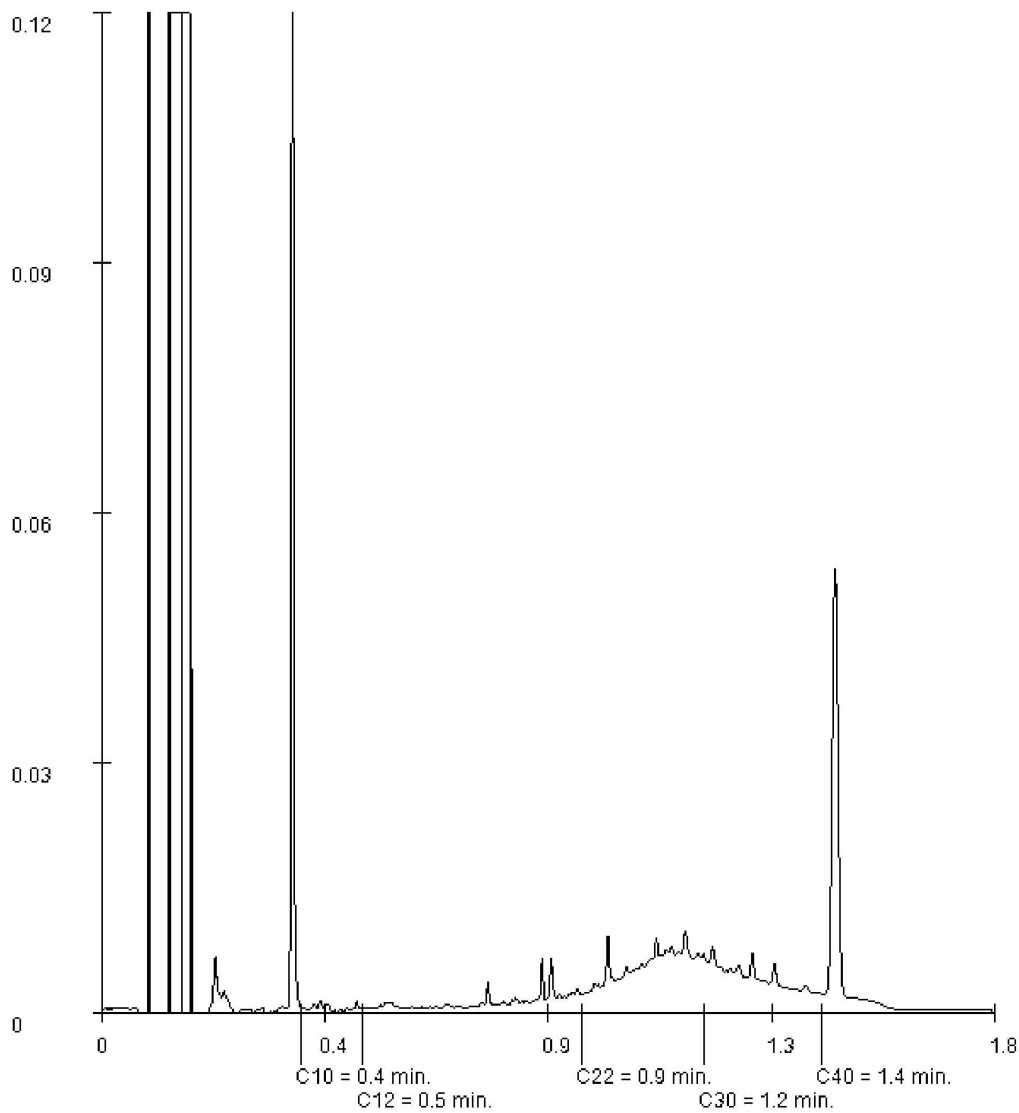
benzine	C9-C14
kerosine en petroleum	C10-C16
diesel en gasolie	C10-C28
motorolie	C20-C36
stookolie	C10-C36

De C10 en C40 pieken zijn toegevoegd door het laboratorium en worden gebruikt als interne standaard.

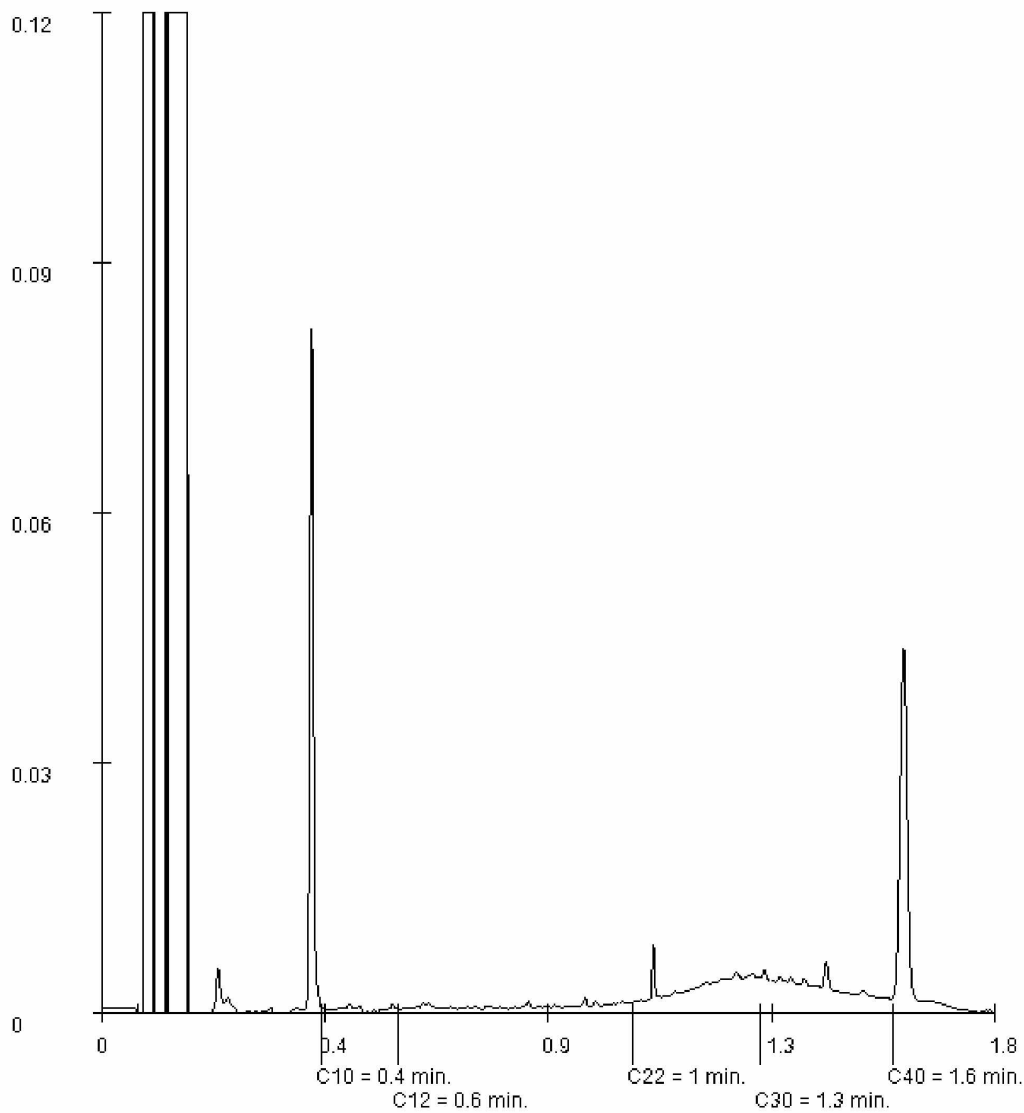
benzine	C9-C14
kerosine en petroleum	C10-C16
diesel en gasolie	C10-C28
motorolie	C20-C36
stookolie	C10-C36

De C10 en C40 pieken zijn toegevoegd door het laboratorium en worden gebruikt als interne standaard.
