Veel gestelde vragen kap bomen Postjeskade

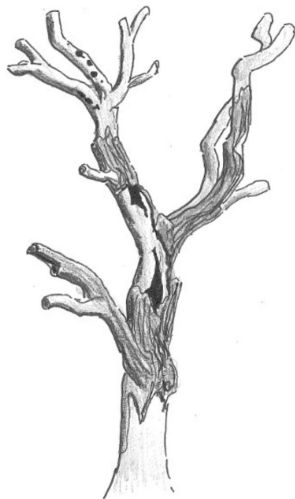
Afbeelding: voorbeeld van een gekandelaberde boom

Fase 1: kandelaberen

Om bij deze grote bomen de veiligheid te waarborgen is een forse snoei-ingreep nodig. Daardoor blijft er weinig meer van de bomen over. Op de tekening onderaan dit document ziet u een voorbeeld van een gekandelaberde boom. Bovendien zullen we vaker moeten snoeien om uitbreken van takken te voorkomen. Na elke snoei-ingreep zal de boom moeten herstellen. Dit zal de boom steeds zwakker maken en daarmee steeds vatbaarder voor aantastingen. Uiteindelijk wordt de boom vervangen.
