Gemeente Amsterdam
Ingenieursbureau

Gemeente
Amsterdam
Centrum

Leidseplein t/m Stadhouderskade

Historisch onderzoek

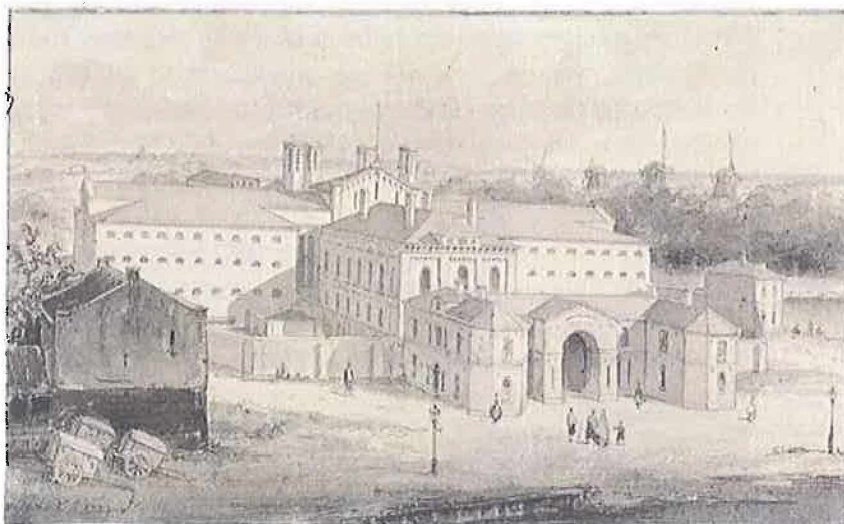
Figuur 1: Cellulaire gevangenis met poortgebouw aan de Schans

Op de tekening van Hekking, zie figuur 1, is te zien dat de oever plaatselijk uit grond bestaat. Tevens is een stal met askarren zichtbaar op de kop van het Gangpad (de latere de Zieseniskade).
