Beoordeling onder- en bovengrondse impact kadezijde bij boom 32 Stationsplein / juli 2019

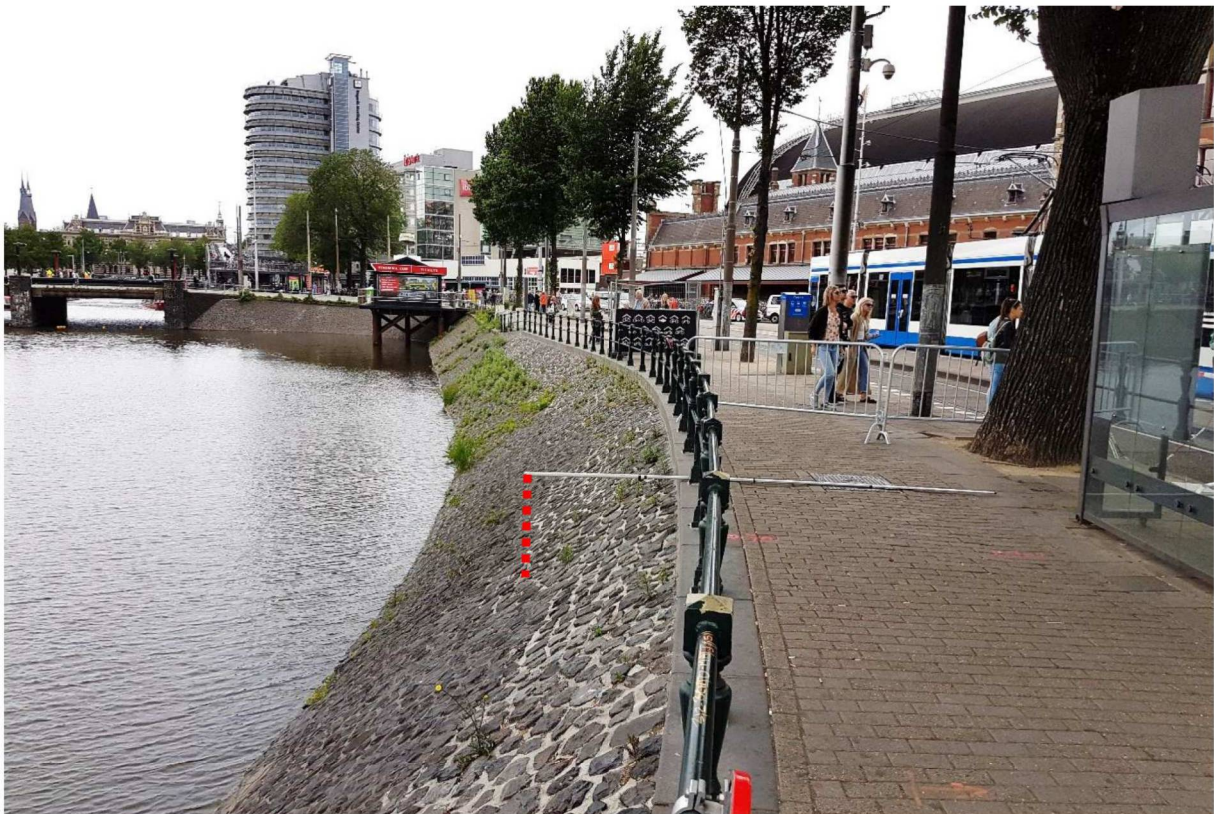
Rond boom 32 (op de foto rechts) wordt het maaiveld op de kade verhoogd. De kade wordt hier ook ruim 1,4 meter breder. De rode stippellijn duidt aan tot hoe ver deze verbreding reikt.

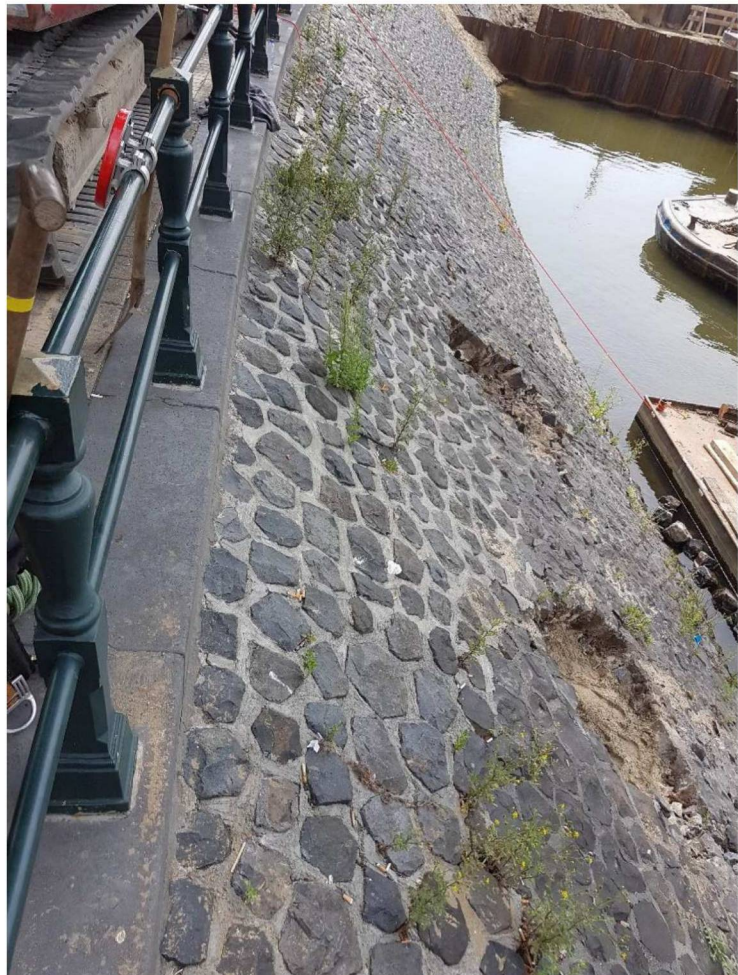
Met behulp van de kraan zijn op ca. 1,4 meter afstand vanaf de bovenrand van de kade twee openingen ('vensters') in de laag met basaltblokken gemaakt.

De achterste opening ligt ter hoogte van de boom op de kade. De opening op de voorgrond ligt op ca. 3,5 tot 4,5 meter afstand vanuit de boom.

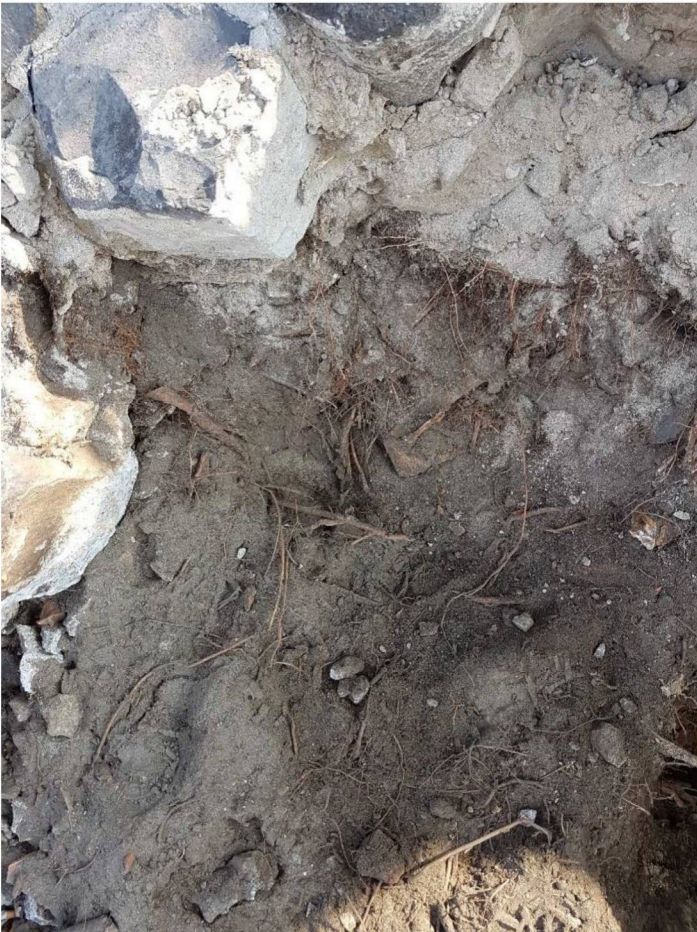
Foto links: fijne beworteling direct onder en deels tussen de basaltblokken.

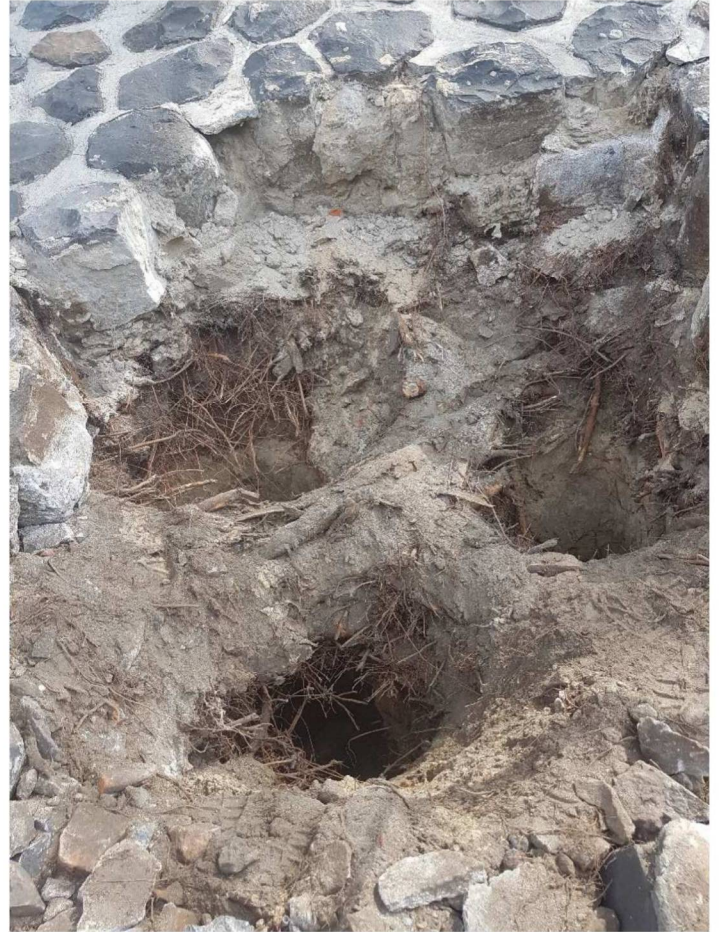
Foto rechts: bovenin de menglaag met veel puin direct onder de basaltblokken lopen bundels van wortels met diktes tot ca. 3 cm als een verdeelsysteem voor de fijne beworteling in deze hele zone. Alleen in drie zones waar geen wortelbundels aanwezig waren kon naar de diepte gegraven worden.

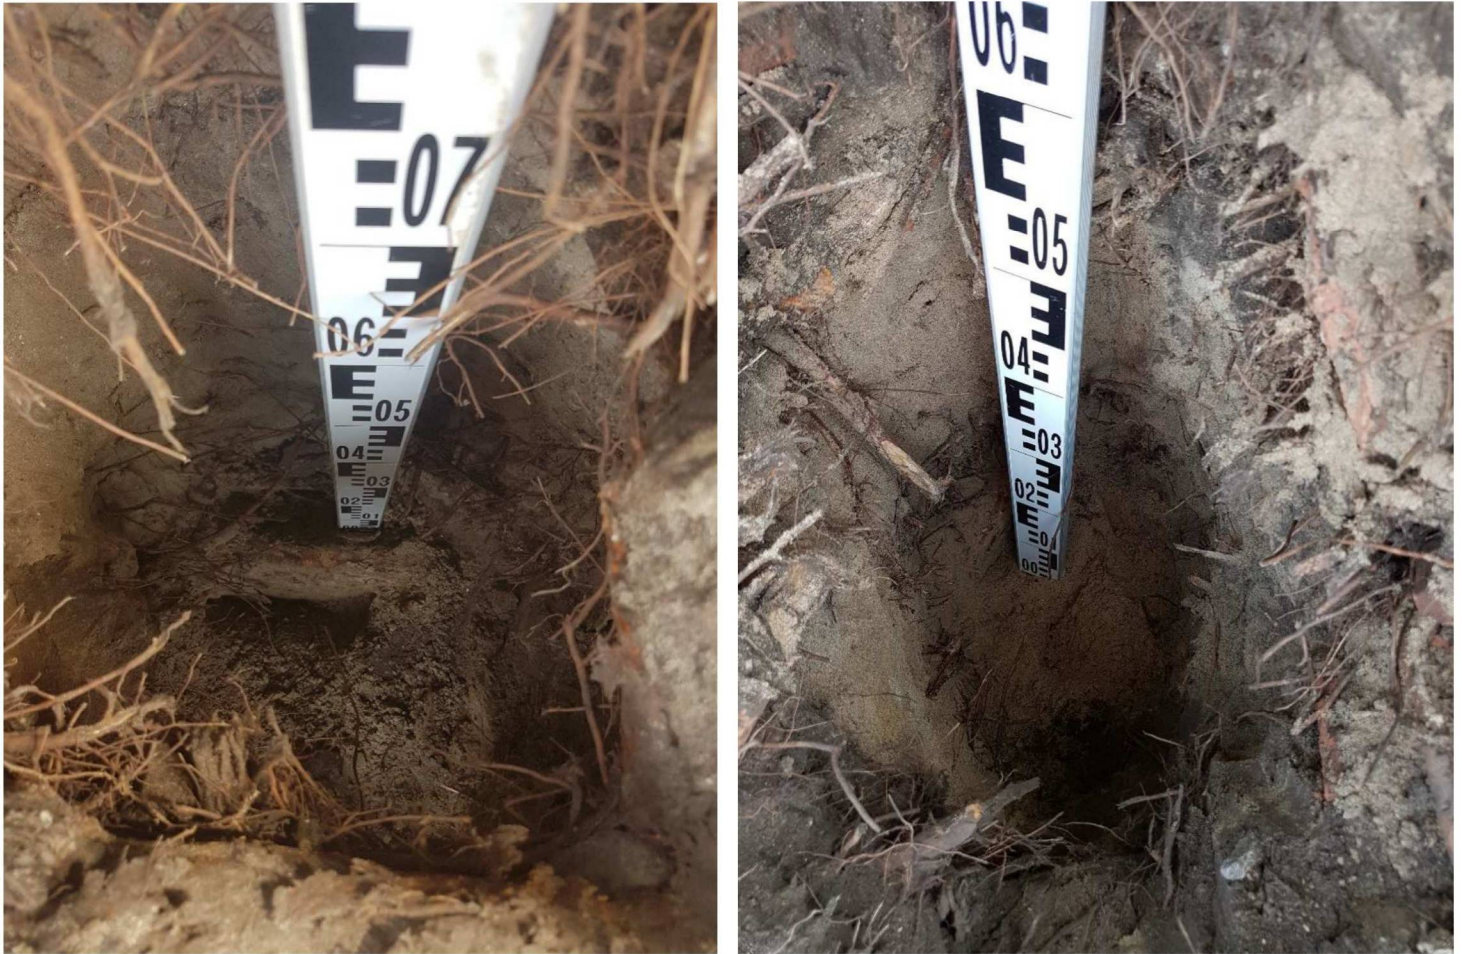
Op beide foto's hierboven zijn wat dikkere houtige wortels (diktes tot ca. 5 cm) en enkele fijnere wortels aangetroffen op een diepte van 1,0 tot 1,3 meter gemeten vanaf de bovenkant van de basaltblokken in de kade.

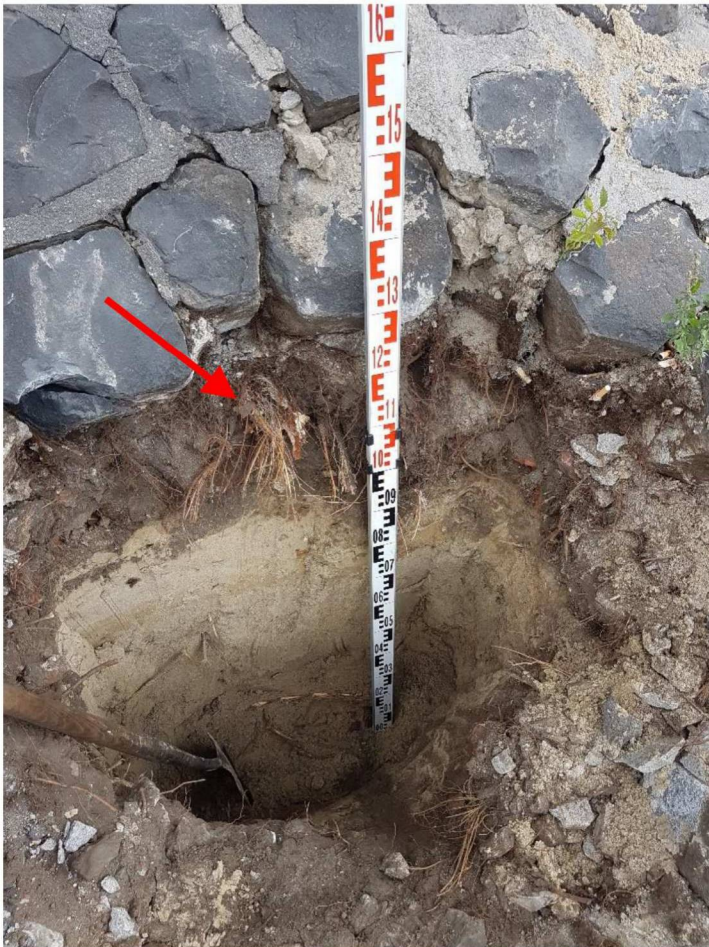
Foto links: tussen en onder de basaltblokken zitten fijne wortels van de iep. Opvallend is een afgestorven en inmiddels verteerde wortel direct onder de basaltblokken waarin een bundel van nieuwe fijne wortels is gaan groeien (zie rode pijl).

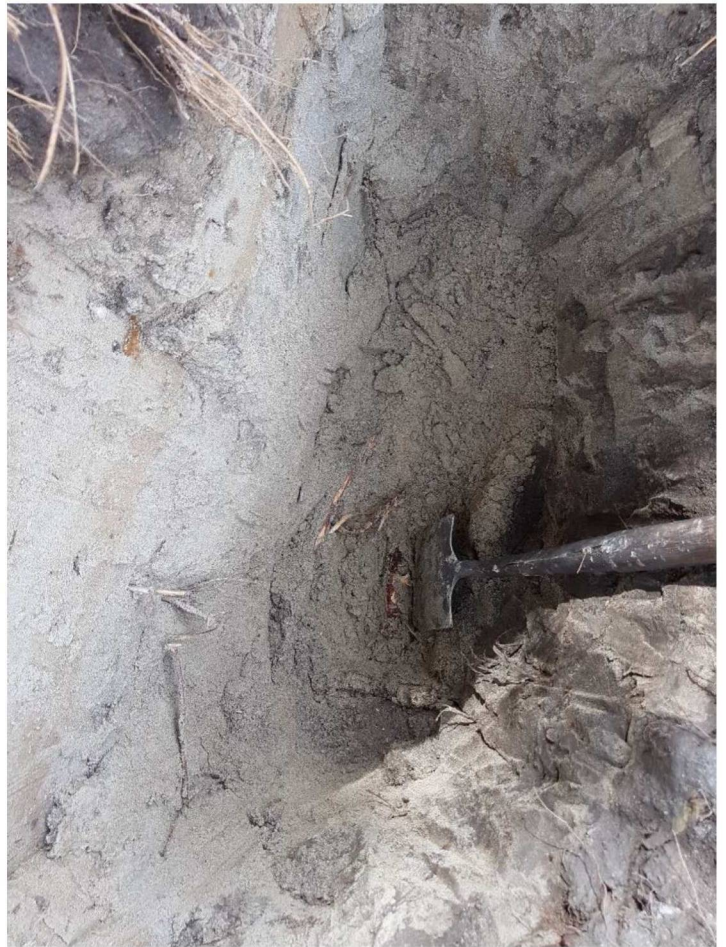
Foto rechts: pas op een diepte van ruim 1 meter beneden de bovenkant van de basaltblokken zijn weer wat wortels aangetroffen in het humusloze zandpakket. De dikste wortels hadden diameters van 2 tot 4 cm.

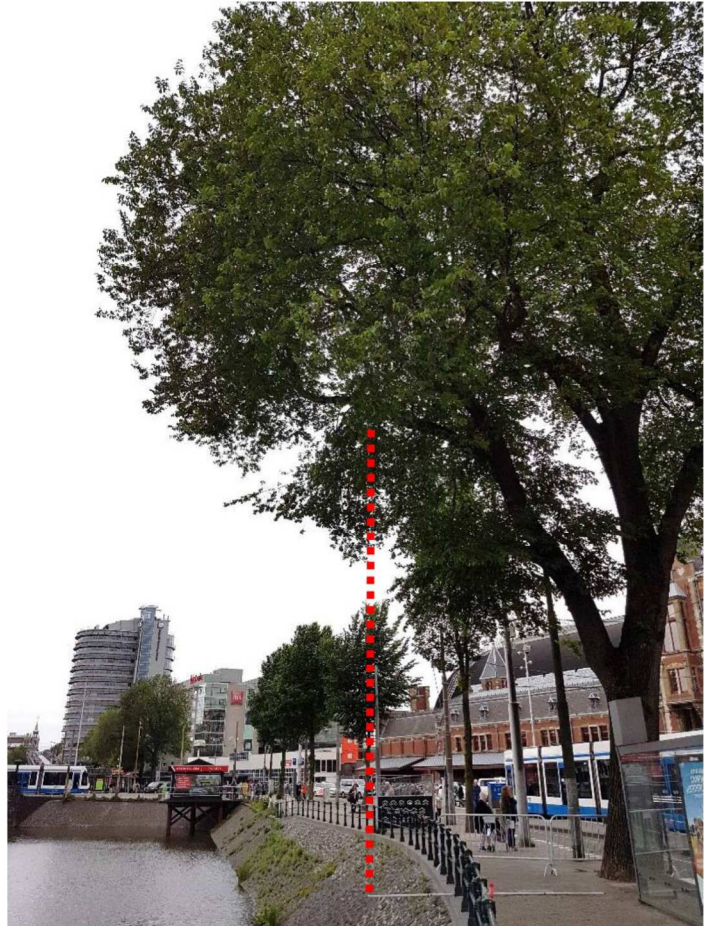
De rode stippellijn laat bij benadering zien waar de diepe damwand als basisconstructie voor de kade geplaatst moet worden. De eerste zware (gestel)tak die conflicteert met deze werkzaamheden zit op ca. 8 meter boven de huidige bovenzijde van de kade.

- Er kan wat winst geboekt worden m.b.t. de hoogte door de kade vooraf wat af te graven zodat het punt waar de damwand geplaatst wordt iets dieper ligt. Hiervoor kan gewerkt worden met een Berliner wand. Naar schatting levert dit iets van 1,5 tot 2 meter extra ruimte op (afstand tot onderste hoofdtak).

- Uiteindelijk betreft het slechts enkele damwandprofielen ter hoogte van de centrale kroon waar conflicten tussen de bestaande grote takken en het ruimtebeslag van het takel- en trilwerk ontstaan. Deze profielen kunnen eventueel in twee of meer stukken worden aangebracht. Dit is in beginsel mogelijk, maar ter hoogte van de lasplekken kunnen problemen ontstaan betreffende het inschuiven van de damwandprofielen in elkaar. Naast een verhoogde weerstand kan het ook gebeuren dat een profiel uit de lijn schiet en scheef wegtrekt. Dit probleem zet zich dan voort op alle navolgende profielen. Naar verwachting is het daarom alleen mogelijk om binnen een profiel slechts een enkele keer te lassen.

- Een andere optie is het aanbrengen van een wat korter profiel op een lastige plek en dit te compenseren door daarnaast een profiel aan te brengen dat iets langer is dan 18 meter.

- Bij het takel- en trilwerk binnen de kroon zouden boomverzorgers ondersteunend vanuit een hoogwerker kunnen werken om takken opzij te drukken of binden en hierdoor schade tijdens het trillen te voorkomen.
