Van Eeghenstraat 104 te Amsterdam

Betreft Verkennd bodemonderzoek (ARVO)

Documentnummer 14P002313-ADV01

Opdracht : 14P002313
Rapport : 14P002313-adv01
Project : Verkennend bodemonderzoek Van Eeghenstraat 104 te Amsterdam

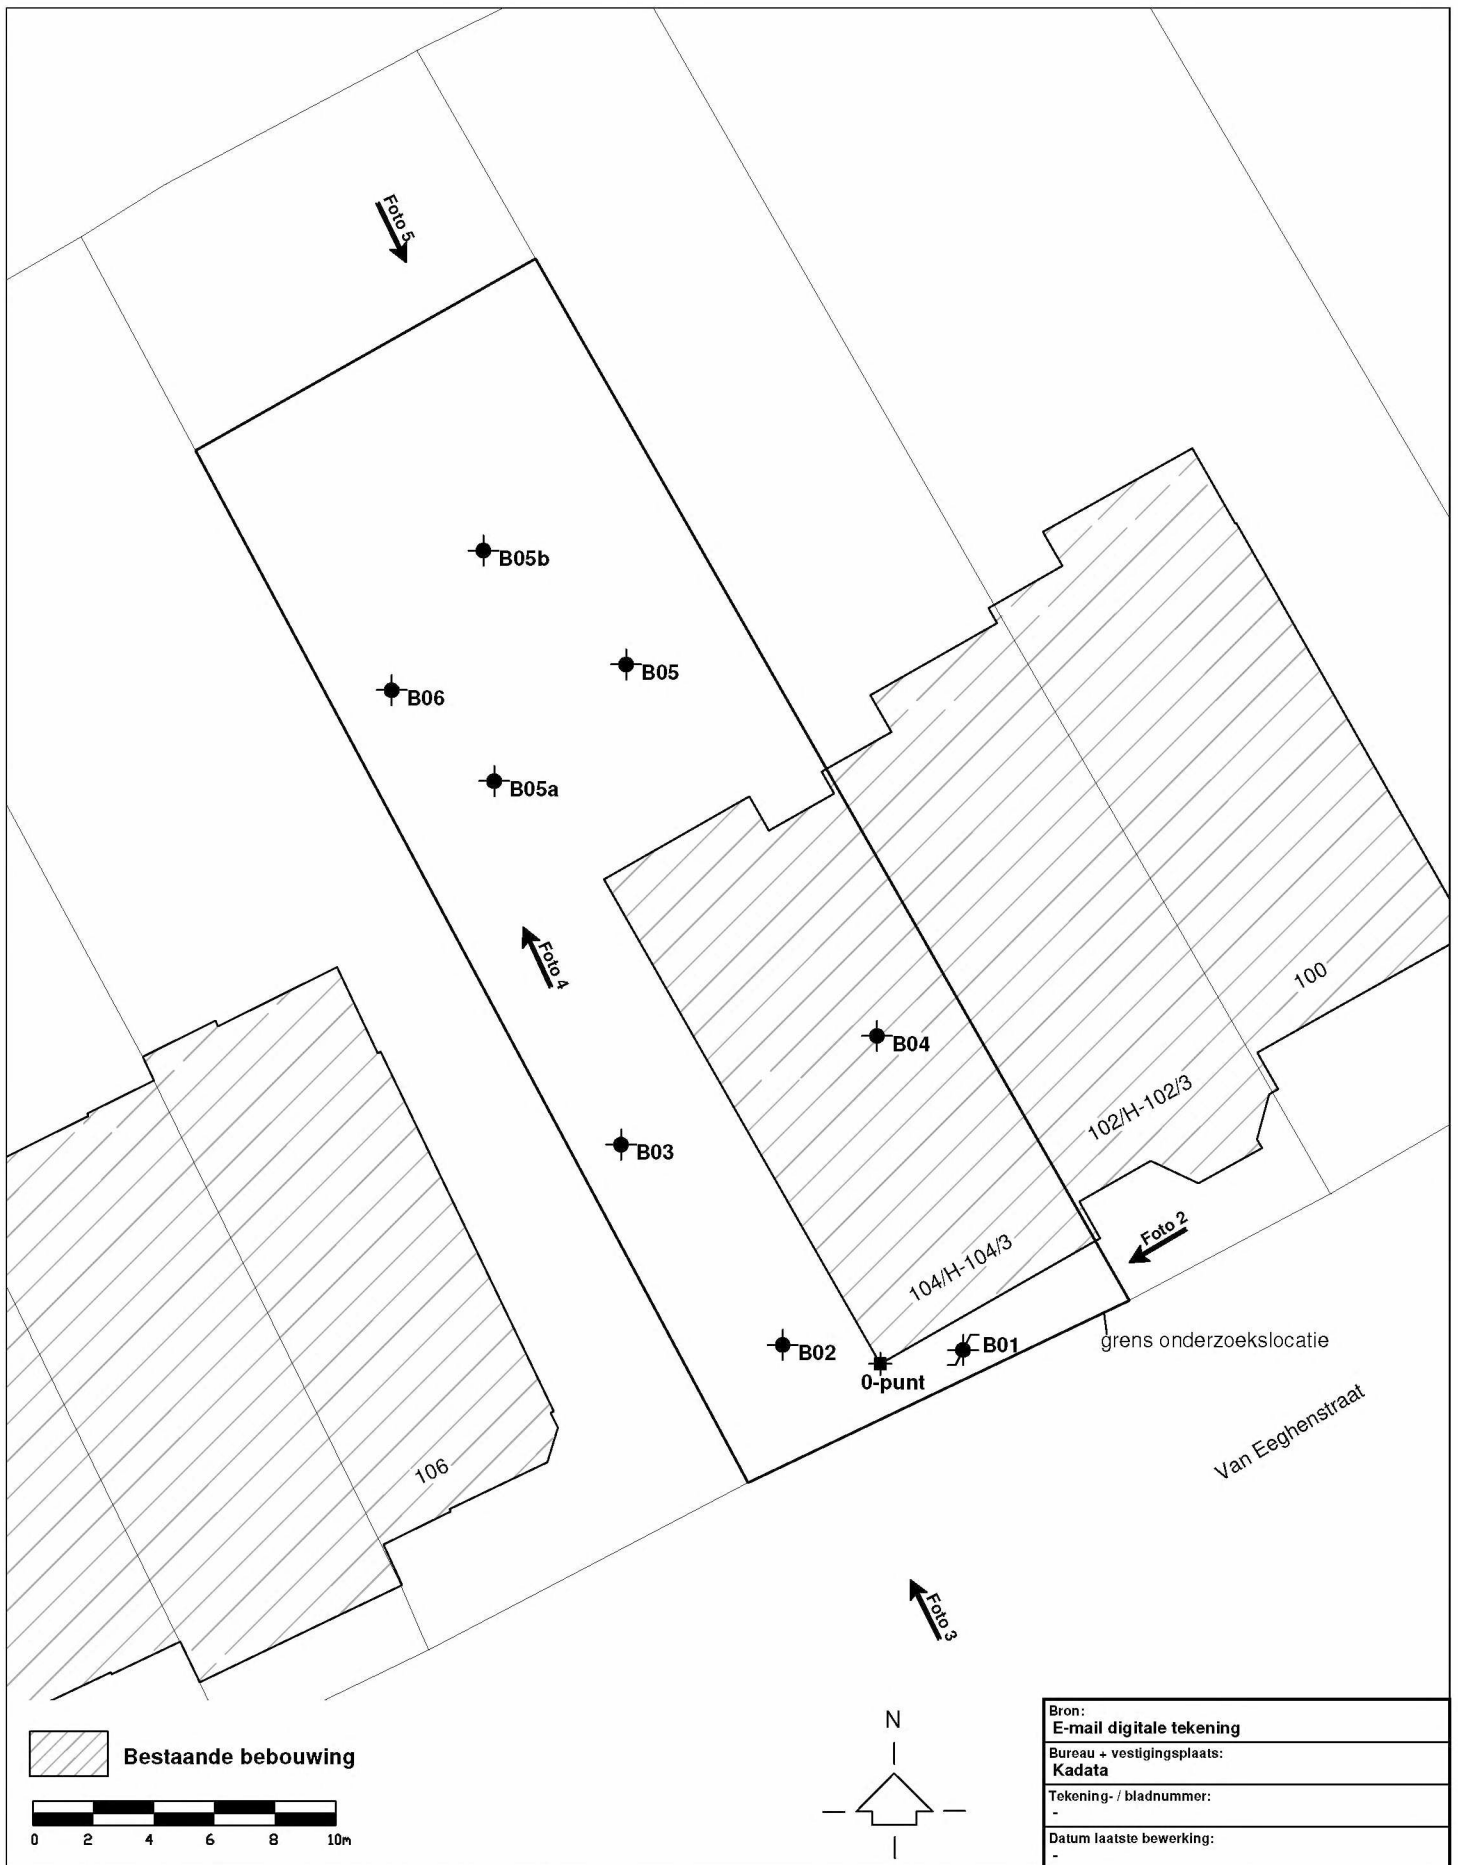
Opdrachtomschrijving / locatie: Verkennd bodemonderzoek Van Eeghenstraat 104 te Amsterdam	Opdrachtnummer: 14P002313	Bijlage: SIT-02	
	Omschrijving tekening: Situatietekening	Bewerkt: AMA	Datum: 17-10-2017	
		Adviseur: BST	Schaal: 1 : 250	Formaat: A4

De boringen zijn over het onderzoeksterrein verdeeld. De plaats van de boringen is ingetekend op situatietekening SIT-02 (zie bijlage).

Deze situatietekening dient om inzicht te geven in de locatie van de meet- en onderzoekspunten.
De tekening dient niet voor andere doeleinden te worden gebruikt.

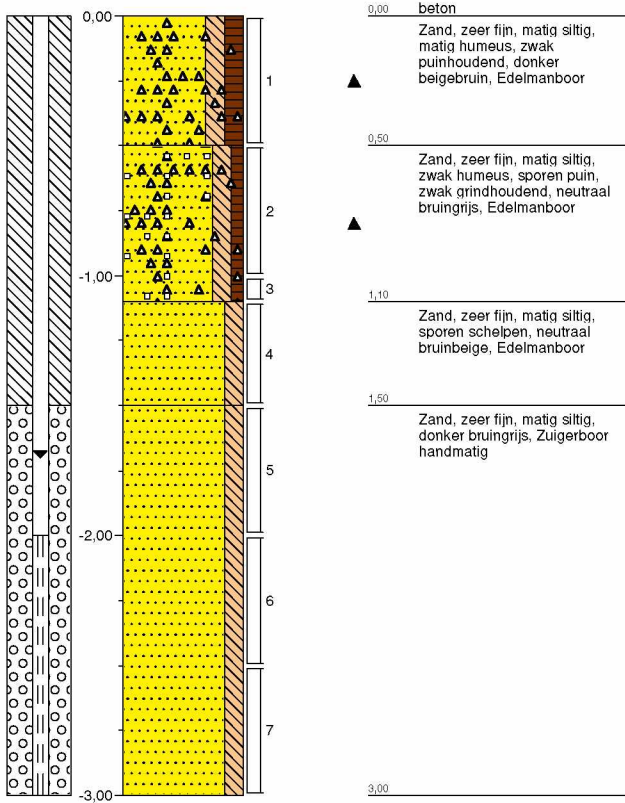
Boring: B01

Datum: 10-10-2017
Boormeester: [redacted]

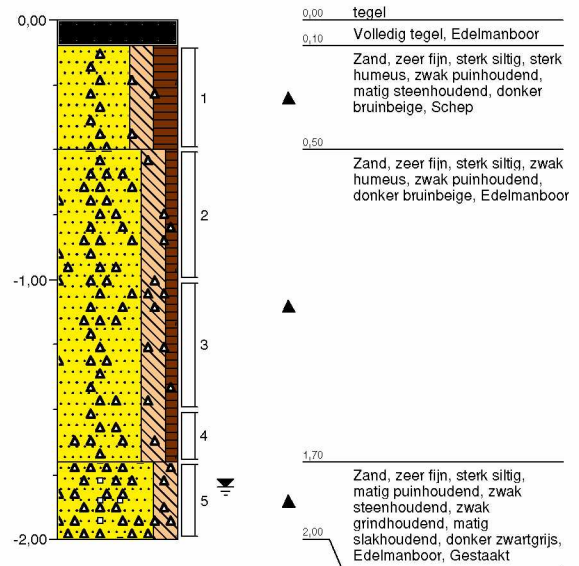
Boring: B02

Datum: 10-10-2017
Boormeester: [redacted]
GWS cm - mv: 180

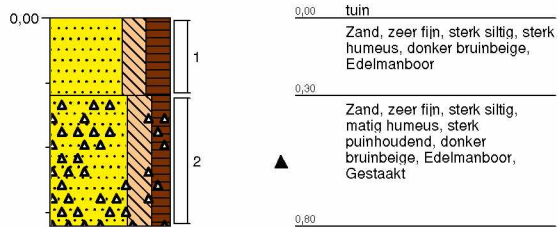
Boring: B03

Datum: 10-10-2017
Boormeester: [redacted]

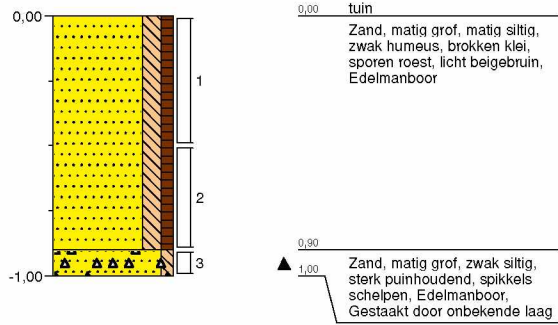
Boring: B05

Datum: 10-10-2017
Boormeester: [redacted]

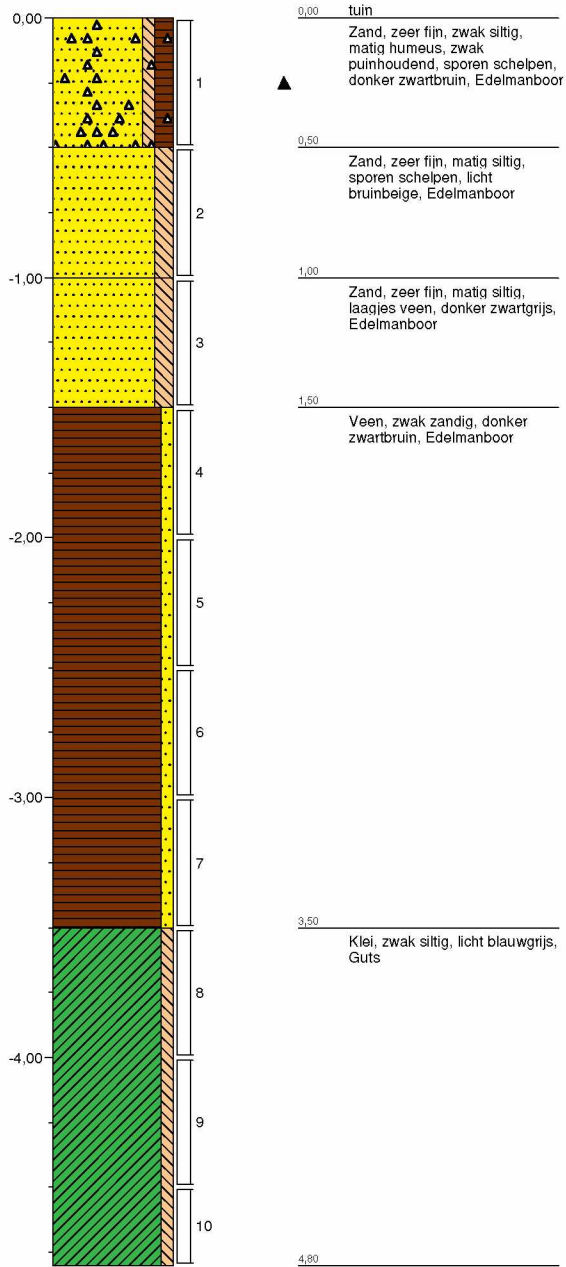
Boring: B05b

Datum: 10-10-2017
Boormeester: [redacted]

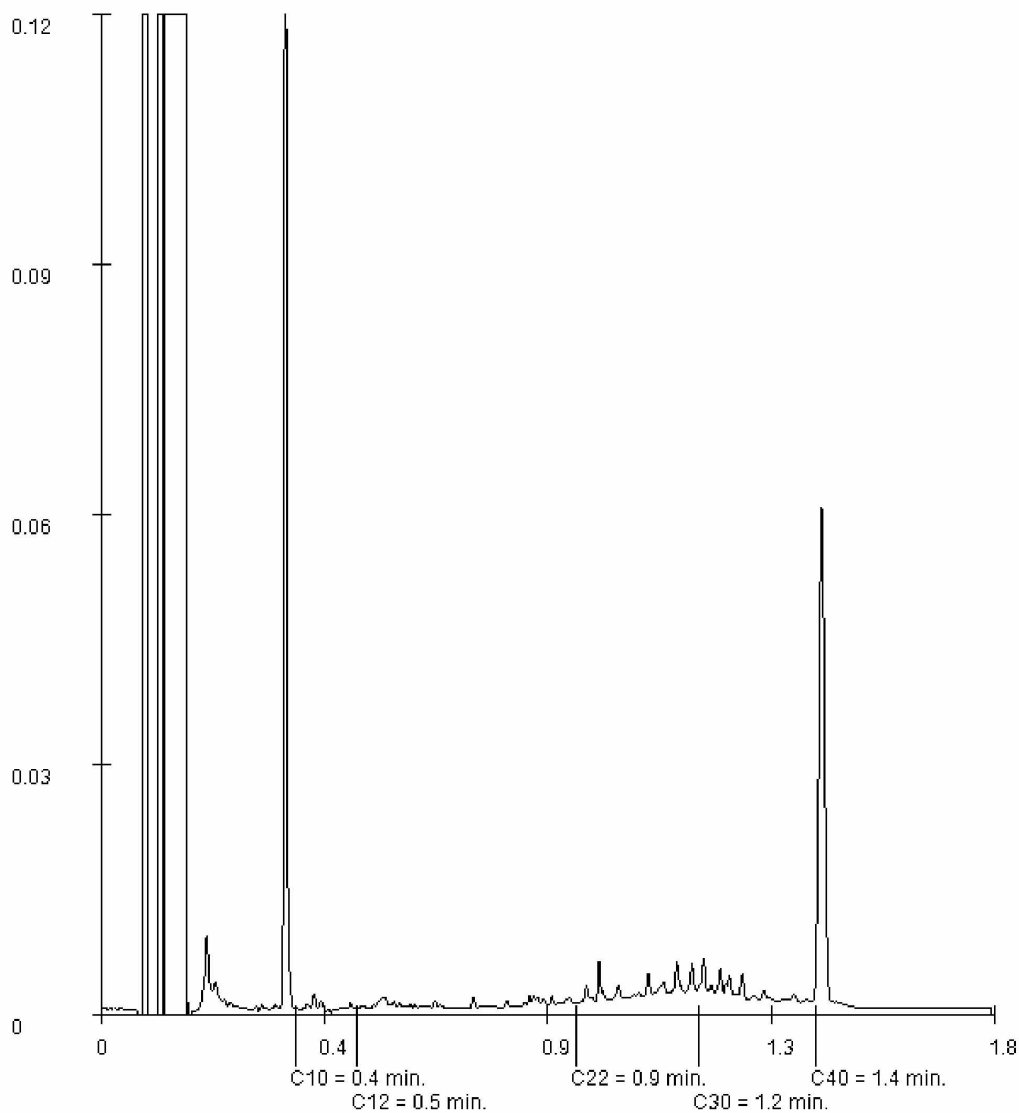
benzine	C9-C14
kerosine en petroleum	C10-C16
diesel en gasolie	C10-C28
motorolie	C20-C36
stookolie	C10-C36

De C10 en C40 pieken zijn toegevoegd door het laboratorium en worden gebruikt als interne standaard.

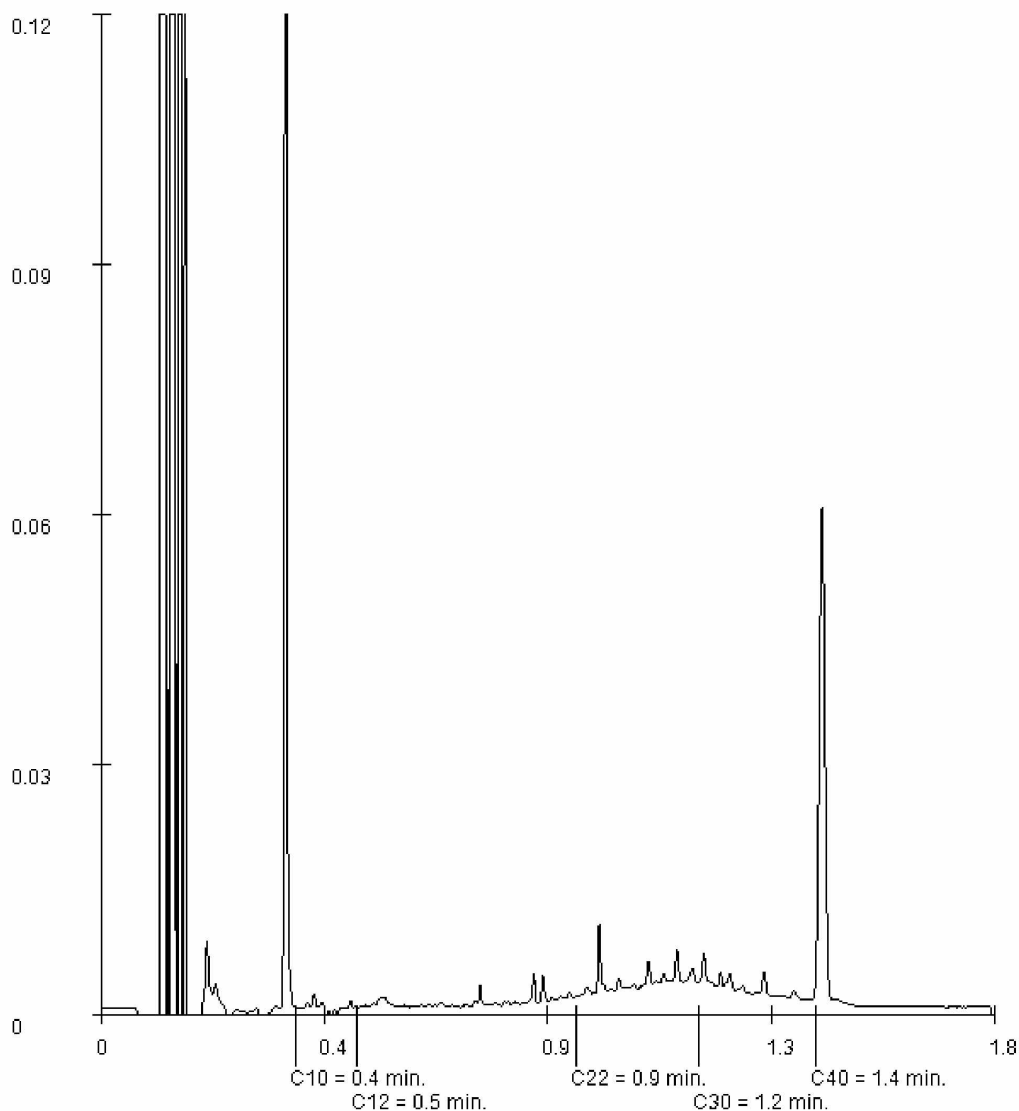
benzine	C9-C14
kerosine en petroleum	C10-C16
diesel en gasolie	C10-C28
motorolie	C20-C36
stookolie	C10-C36

De C10 en C40 pieken zijn toegevoegd door het laboratorium en worden gebruikt als interne standaard.

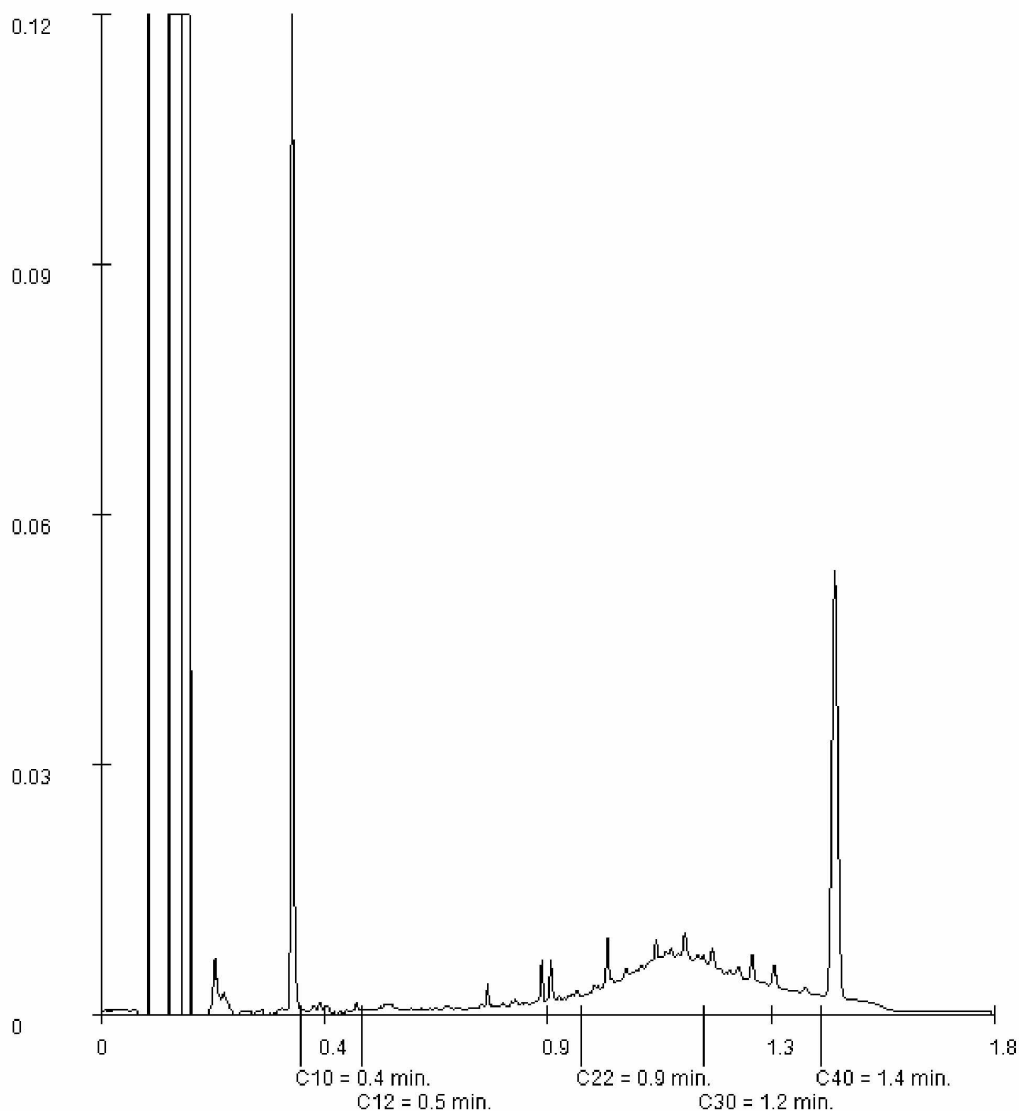
benzine C9-C14
kerosine en petroleum C10-C16
diesel en gasolie C10-C28
motorolie C20-C36
stookolie C10-C36

De C10 en C40 pieken zijn toegevoegd door het laboratorium en worden gebruikt als interne standaard.

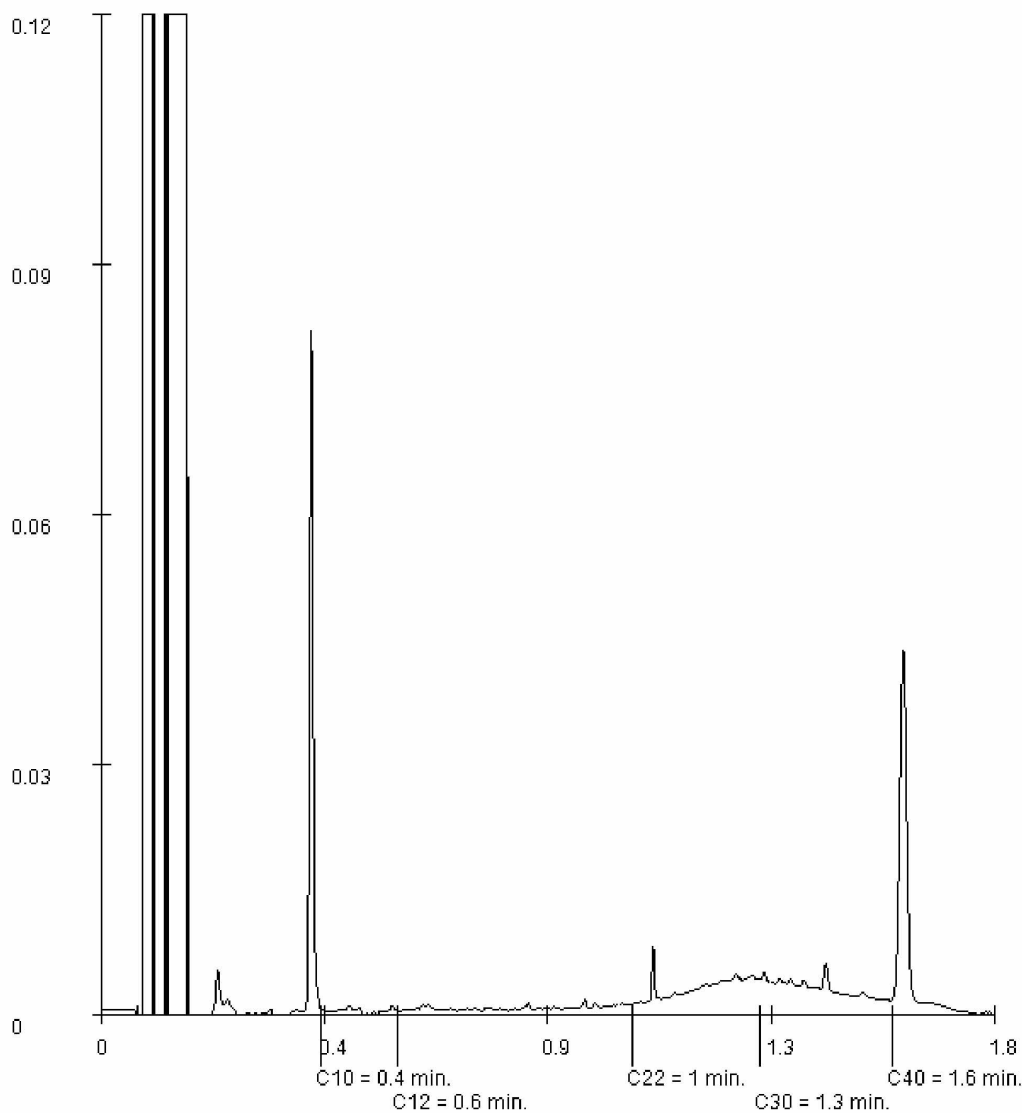
benzine	C9-C14
kerosine en petroleum	C10-C16
diesel en gasolie	C10-C28
motorolie	C20-C36
stookolie	C10-C36

De C10 en C40 pieken zijn toegevoegd door het laboratorium en worden gebruikt als interne standaard.
