VOORZIENINGENLIJST

VL Bellamystraat 36 penant

Datum inspectie: 8-1-2024
Tijdstip: 14:00
Uitgevoerd door: 5.1, 2, e Bouwkundig Toezichthouder Woningkwaliteit
5.1, 2, e Bouwkundig Toezichthouder Woningkwaliteit
Datum lijst opgesteld: 15-4-2024
Opgesteld door: 5.1, 2, e
Naam eigenaar: Dhr. P. 5.1, 2, e

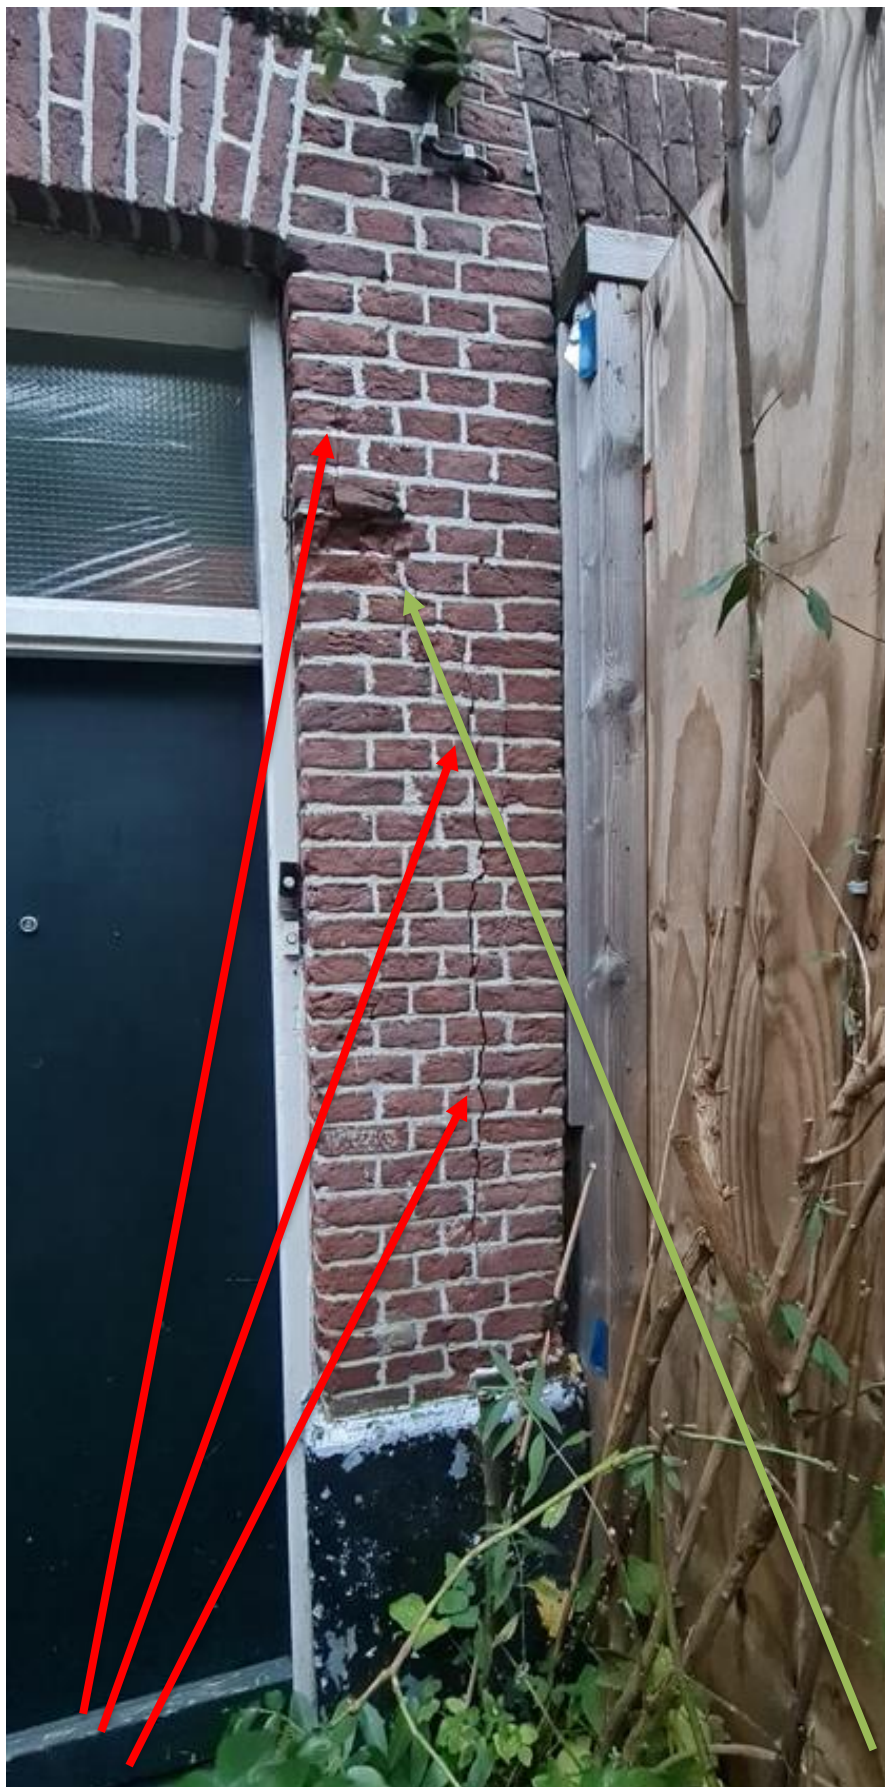
1. Het metselwerk van het penant (muurdam) op de begane grond tussen de voordeuren van nummer 36 en nummer 38 is gescheurd en er zijn stenen uit gevallen, waardoor het metselwerk niet meer bestand is tegen de erop werkende krachten. Het metselwerk moet worden hersteld of vernieuwd, ([art. 3.8 Bbl](#));
2. Het penant op de begane grond tussen nummer 36 en nummer 38 dreigt zijn dragende functie te verliezen ([art. 3.5 Bbl](#)); Het penant moet deugdelijk verankerd worden, ([art. 3.8 Bbl](#));

Gescheurde penant tussen de voordeuren van nr. 36 en nr. 38 en uitgevallen metselwerk
