Geohydrologisch onderzoek

Eerste Helmersstraat 107 te Amsterdam

status: definitief versie: 3

10540218B.1

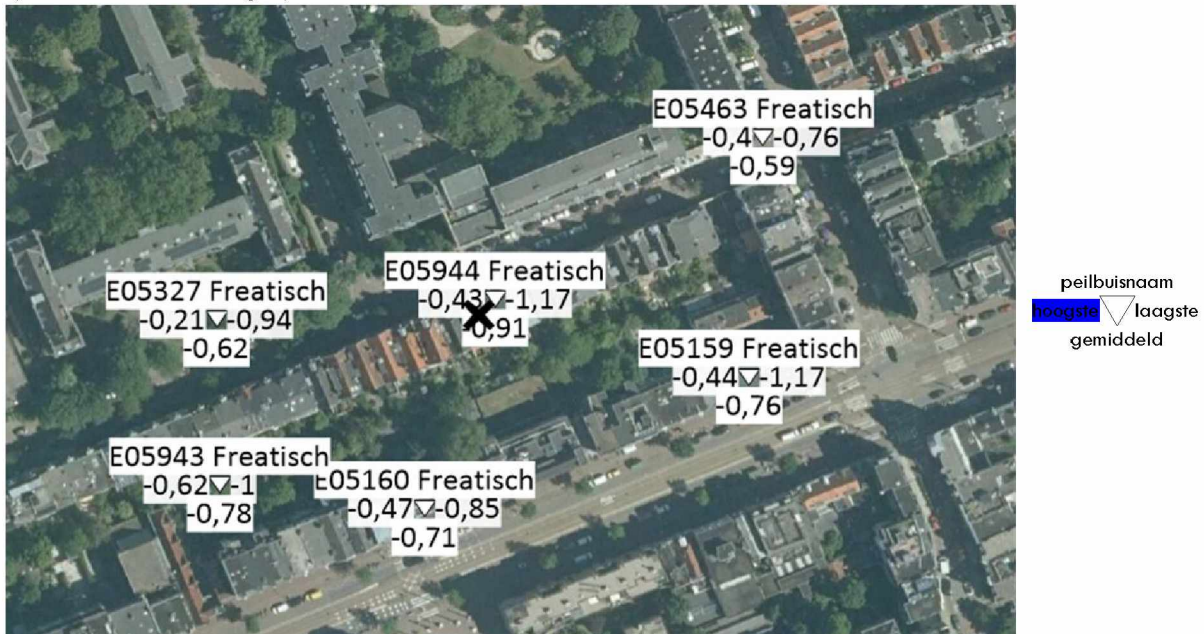
figuur 4 - grondwaterstanden t.o.v. NAP [m] in watervoerende laag 1 (freatisch)

In figuur 4 zijn de grondwaterstanden weergegeven in de omgeving. In figuur 5 is schetsmatig een verschil gemaakt tussen twee stromingsprincipes onder een (bestaande) barrière. De rode lijn betreft een vloeiende verhanglijn, wat betekent dat er grondwater onder de barrière door stroomt. De blauw lijn zijn twee rechte lijnen, er is een "sprong" van grondwaterstand.

Voor het maatgevend verhang te bepalen is meetpunt E05944 Freatisch en E05160 Freatisch gebruikt. De afstanden tussen deze meetpunten is 6 m bij een sprong en 65 m bij een natuurlijk verhang. Het verhang zit gemiddeld op 1:30 (sprong) tot 1:329 (natuurlijk). Zie de onderstaande grafiek voor het verhang per maand. Het verhang bij de gemiddeld hoogste grondwaterstand (ghg) staat voor een extreem natte periode. Het verhang bij de gemiddeld laagste grondwaterstand (glg) staat voor een extreem droge periode.

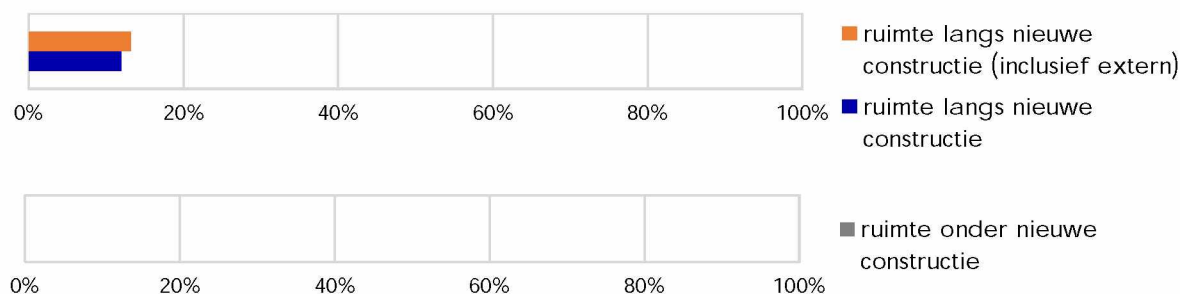
De afstand welke grondwater moet afleggen onder de barrière gelijk is aan 6m in de nieuwe situatie. Er is 0.8 m ruimte naast de barrière op eigen terrein om grondwater af te voeren, er is 0.1 m ruimte extern. De onderzijde van watervoerende laag 1 (Freatisch) is gemiddeld op NAP -1.6 m. De onderzijde van de nieuwe constructie is op circa NAP -3 m. Onder de nieuwe constructie is er een 0 m dikke watervoerende laag 1.

Grondwater kan beperkt onder en/of langs de nieuwe barrière stromen op eigen perceel, 12% van het doorstroomoppervlak is vrij. Grondwater kan beperkt onder en/of langs de nieuwe barrière stromen op eigen perceel plus externe ruimte, 13% van het doorstroomoppervlak is vrij.

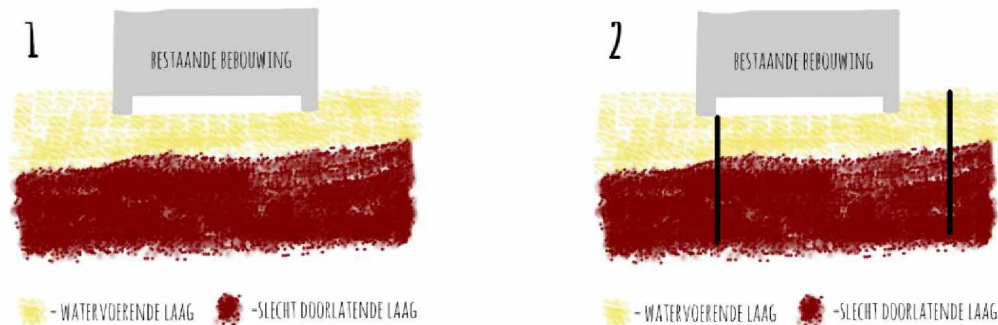
Stap 1 en 2

Er is een (mogelijk) bestaande bebouwing aanwezig. De bestaande situatie is geschetst in figuur 1. Vervolgens wilt men een kelder bouwen, om dit mogelijk te maken worden damwanden geplaatst tot in de slecht doorlatende laag, dit is geschetst in figuur 2. De damwanden zijn noodzakelijk voor de bouwphase (ter voorkoming van schade door een lage grondwaterstand tijdens de bouw). Opgemerkt wordt dat in dit voorbeeld de damwand bij de voorgevel (linkerzijde) uitgevoerd wordt onder de bestaande bebouwing, de damwand bij de achtergevel (rechterzijde) wordt geplaatst in de tuin.

De onderstaande figuren betreffen een schetsen met twee oplossingsrichtingen. De linkerzijde van bestaande bebouwing per figuur betreft een situatie met damwand onder bebouwing, de rechterzijde betreft een situatie met damwand naast de bebouwing. De schets moet worden beschouwd als uitleg van het principe.

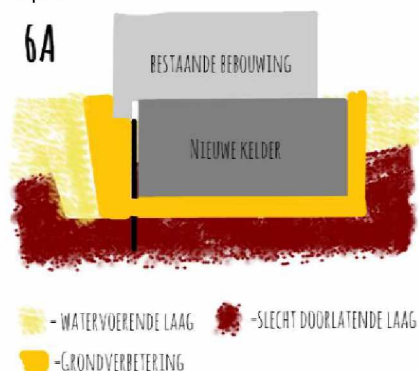
Stap 6

Damwanden worden (gedeeltelijk) getrokken zodat de watervoerende laag in verbinding staat met de grondverbetering. Dit kan alleen worden toegepast indien een damwand wordt geplaatst buiten de constructie en indien een grondverbetering kan worden toegepast onder de constructie.

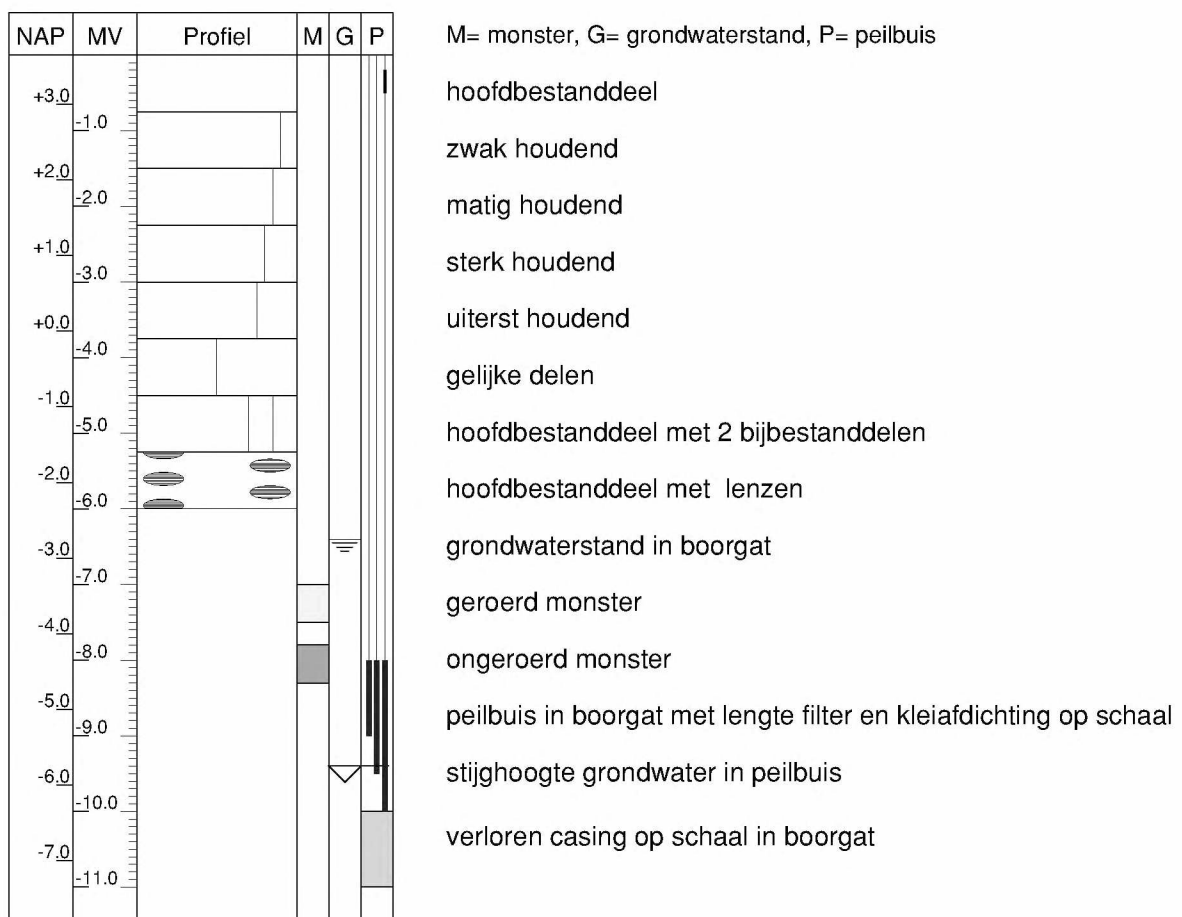
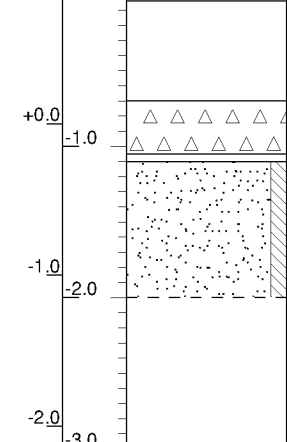
Hb1 12-02-2018 bij DKM1		Maaiveldhoogte: 0.85 t.o.v. NAP Grondwaterniveau: -0.60 t.o.v. NAP				Coördinaten:	
NAP	MV	Profiel	M	G	P	Omschrijving bodemprofiel	Opmerkingen

0.00m Houtenvloer. 0.04m Loze ruimte. 0.70m Puin. 1.05m Verharding (beton). 1.10m Zand, matig fijn grijs/bruin/zwart, zwak silthoudend. 2.00m Einde boring.
