## RAPPORTAGE ASBESTINVENTARISATIE

### VAN DE WONINGEN

### GELEGEN AAN DE ANDREAS BONNSTRAAT 7 T/M 23 TE AMSTERDAM

Datum autorisatie	: 16-04-2021	Reikwijdte onderzoek	: Gedeelte van het bouwwerk
Projectnummer	: M205894-C0001_03	Versienummer	: 3
Rapport geschikt voor	: Volledige renovatie of totaalsloop

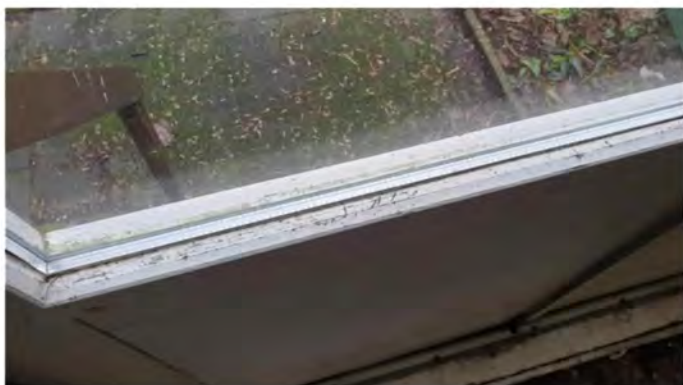
F2 Dubbele beglazing in niet asbestverdachte beglazingskit

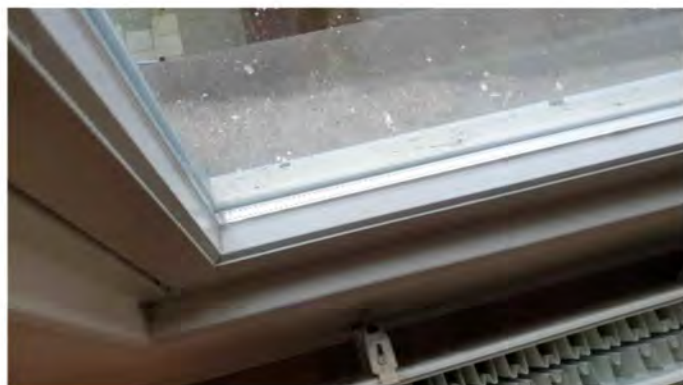
F3 Dubbele beglazing in niet asbestverdachte beglazingskit

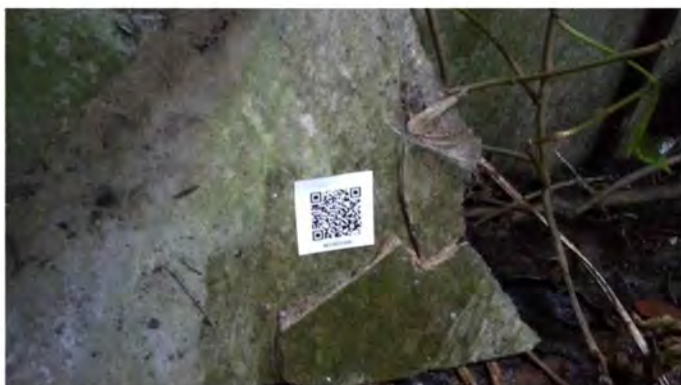
F01

Bron	P02	Plaatmateriaal	
Vindplaats	Achtertuin, langs de erfafscheiding Andreas Bonnstraat 7H		
Bijzonderheden			
Foto	F01, F02, F03, F04, F05	Kwantiteit	12 m <sup>1</sup>
Bevestiging	Geklemd	Monsternummer	M01

Andreas Bonnstraat 7H  
P02 Plaatmateriaal

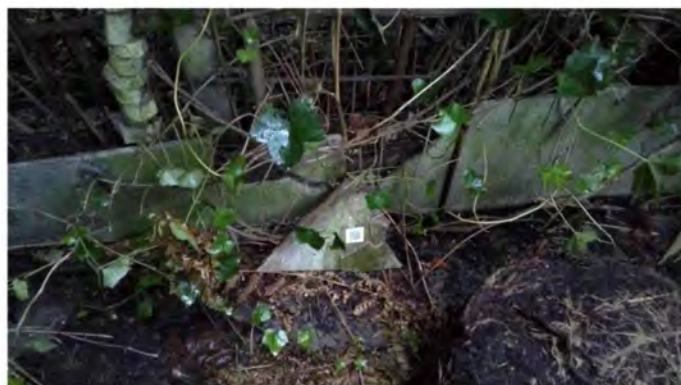
F02

Andreas Bonnstraat 7H  
P02 Plaatmateriaal

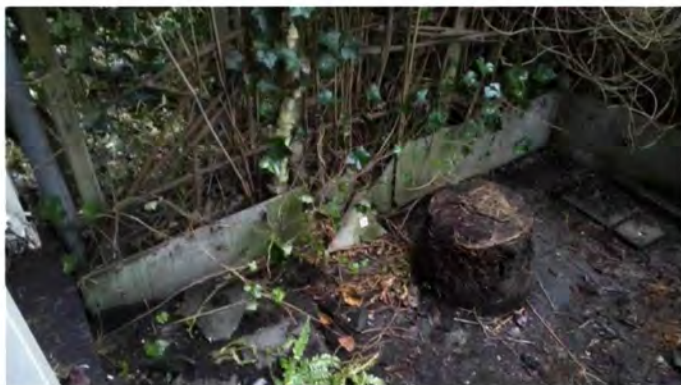
F03

Andreas Bonnstraat 7H  
P02 Plaatmateriaal

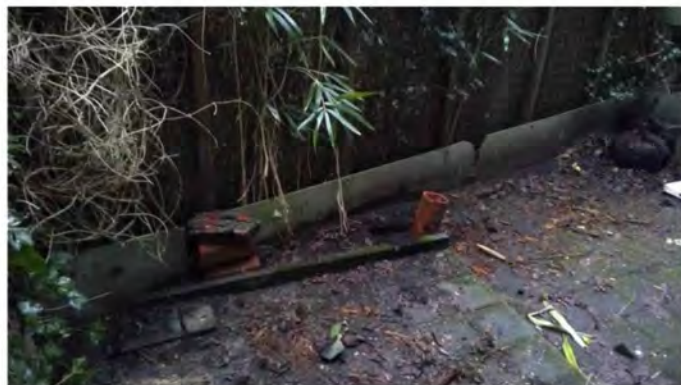
F04

Andreas Bonnstraat 7H  
P02 Plaatmateriaal

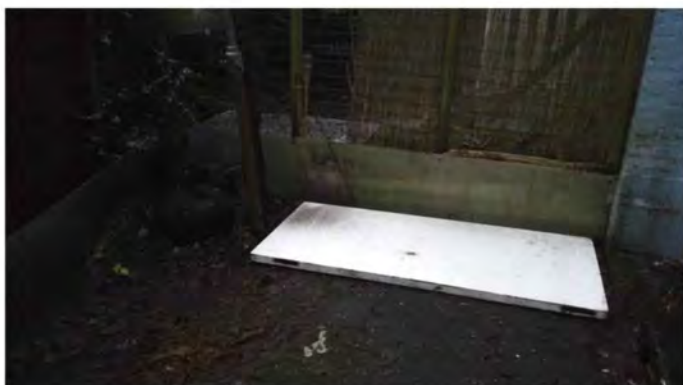
F05

Andreas Bonnstraat 7H  
P02 Plaatmateriaal

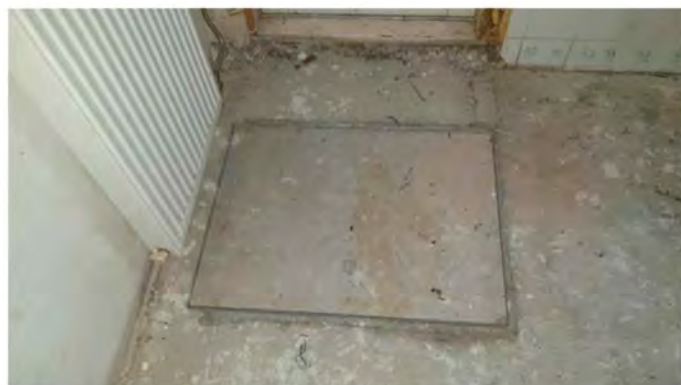
F06

Andreas Bonnstraat 7H  
Niet asbestverdacht vloerluik

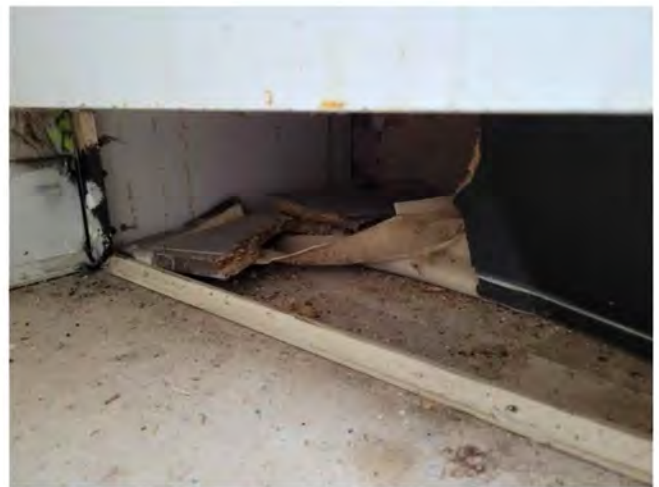
F3

Niet asbestverdacht vloerzeil onder het keukenblok

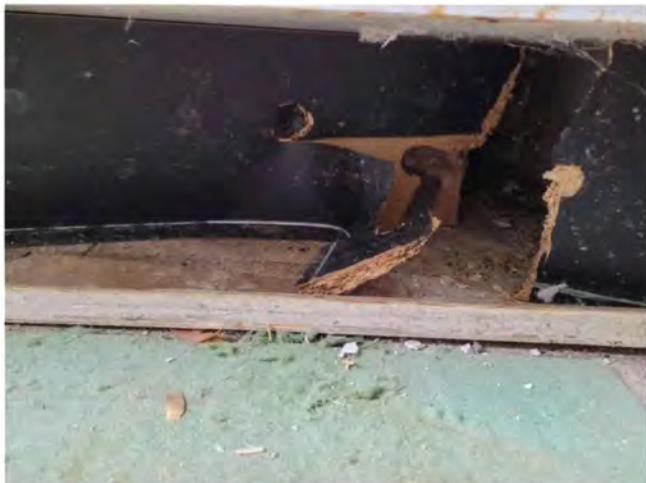
F4

Niet asbestverdacht vloerzeil onder het keukenblok

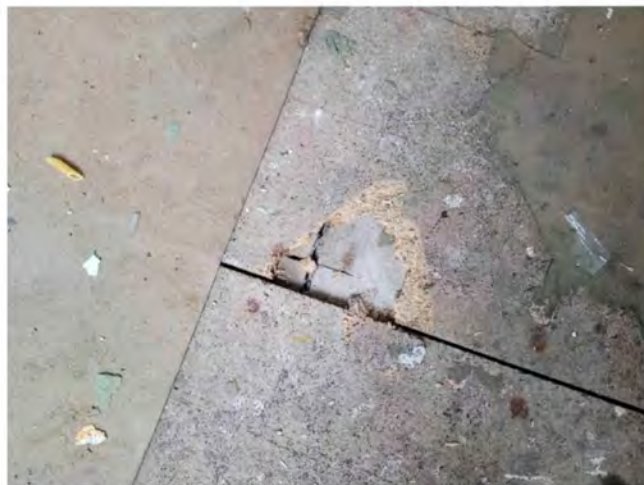
F9

Geen asbestverdachte toepassingen onder de houten vloerplaten

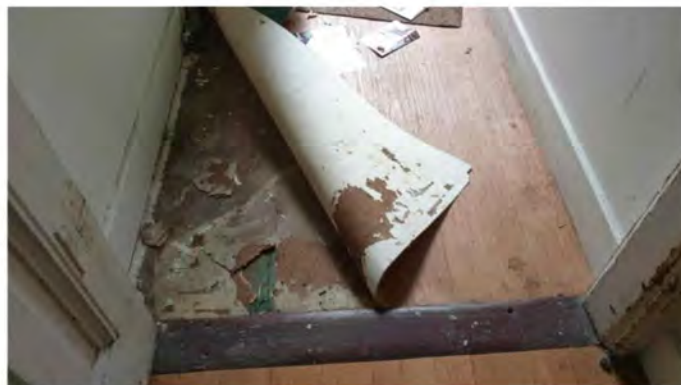
Andreas Bonnstraat 9H

Geen asbestverdachte toepassingen onder de vloerafwerkingen

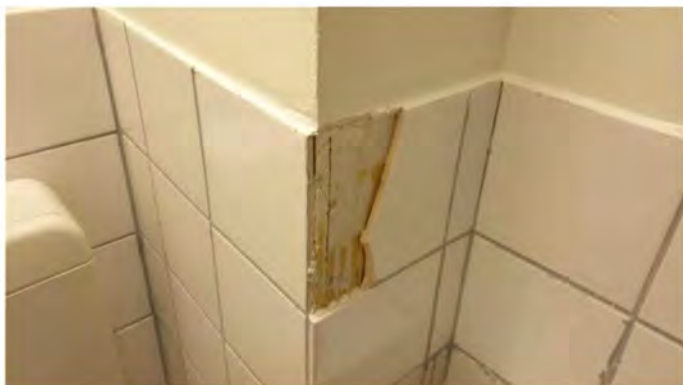
F05  
Andreas Bonnstraat 9H  
Recent aangebracht tegelwerk

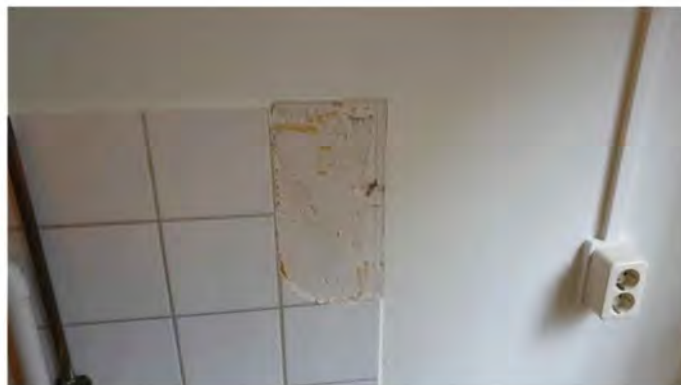
F06  
Andreas Bonnstraat 9H  
Recent aangebracht tegelwerk

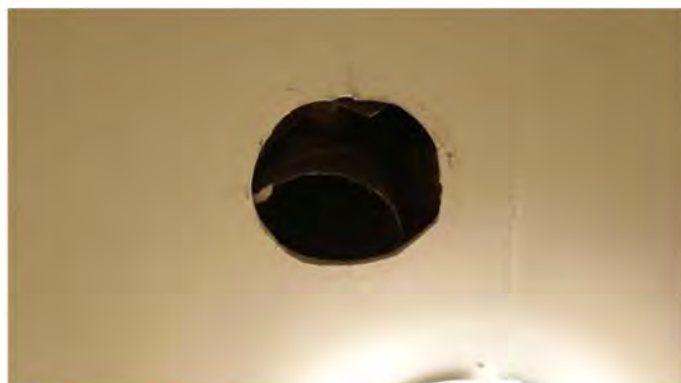
F08  
Andreas Bonnstraat 9H  
De ventilatie is van metaal

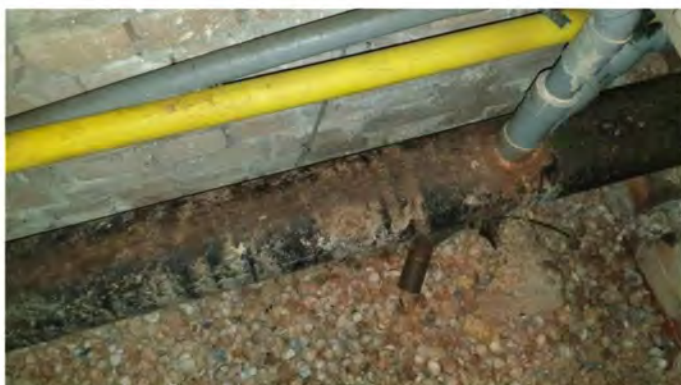
F17  
Andreas Bonnstraat 9H  
Gietijzer riolering in de kruipruimte

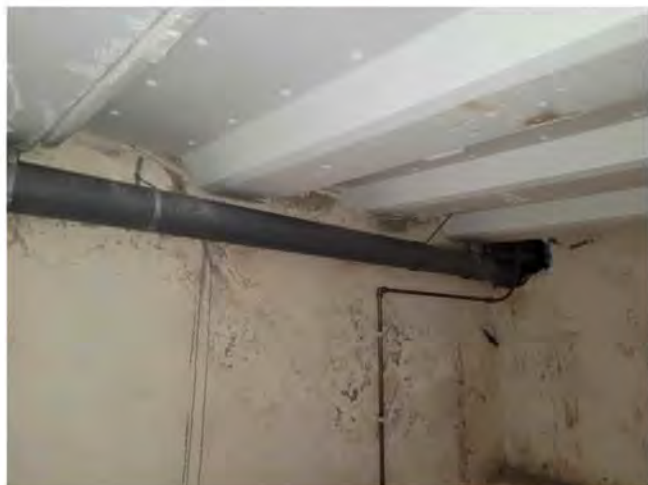
F09

De riolering in de kelder van de keuken is van PVC

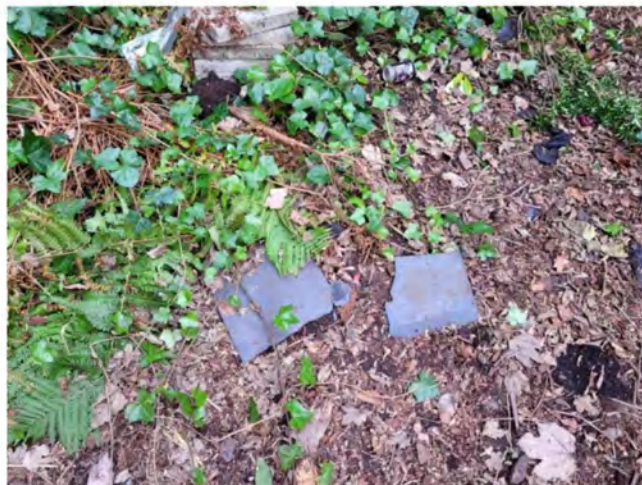
F10

Niet asbestverdachte dakleien in de achtertuin op het maaiveld

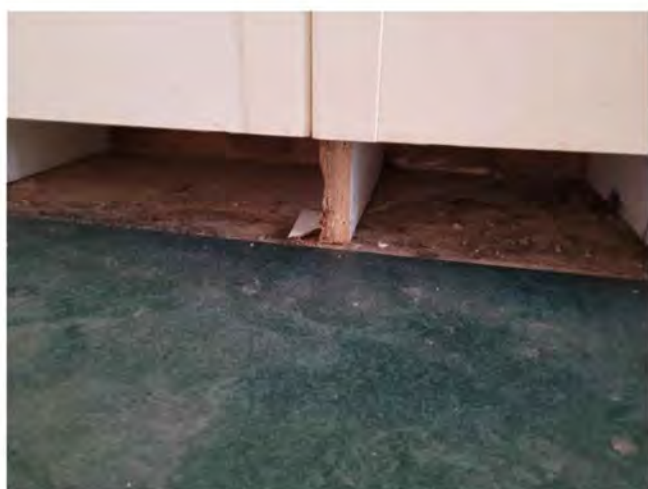
F1

Geen asbestverdachte toepassingen onder het keukenblok

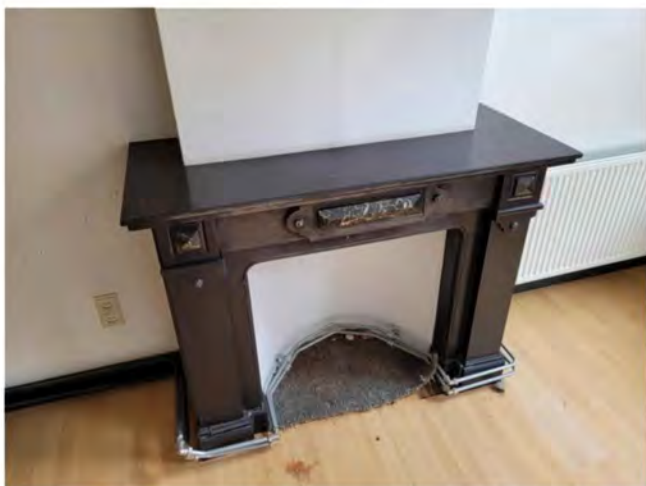
F5

Geen asbestverdachte toepassingen ter hoogte van de schouw

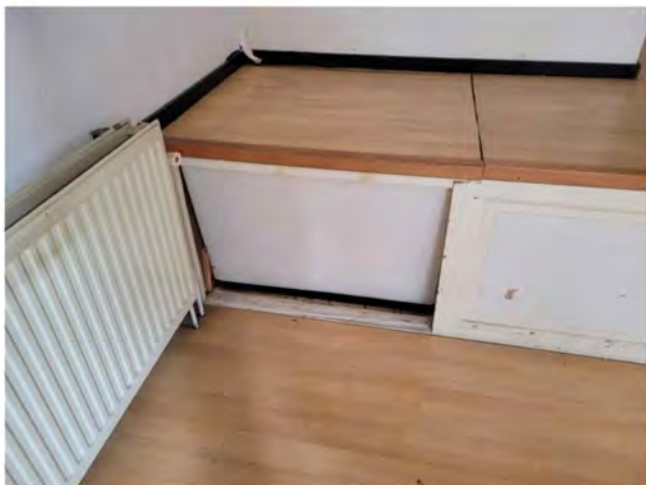
F7  
Andreas Bonnstraat 13H  
Geen asbestverdachte toepassingen onder de verhoging van de keuken

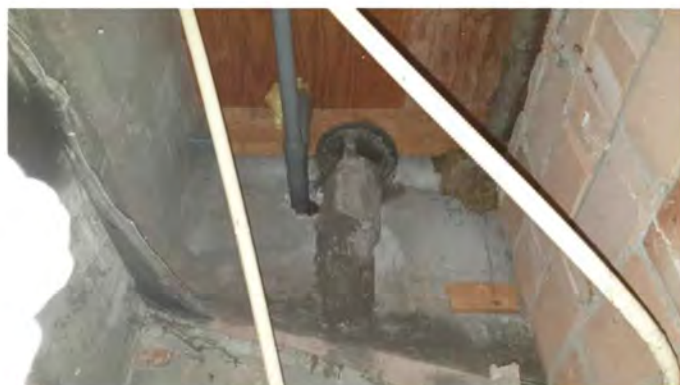
F01  
Andreas Bonnstraat 15H  
P01 Buismateriaal

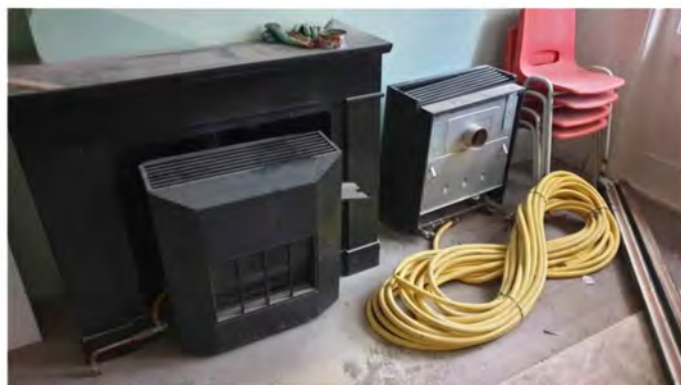
F05  
Andreas Bonnstraat 15H  
Niet asbestverdachte gaskachel

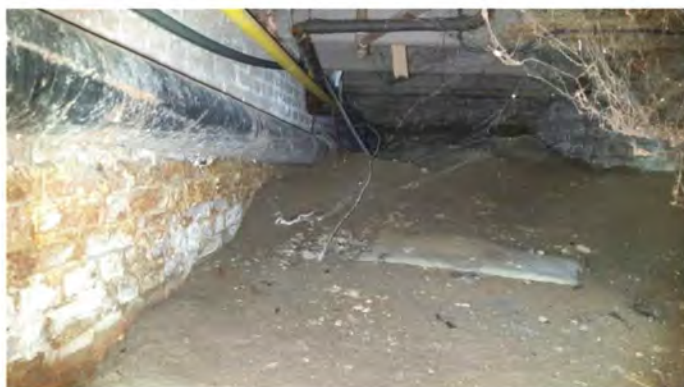
F06  
Andreas Bonnstraat 15H  
Geen asbestverdachte toepassingen in de kruipruimte

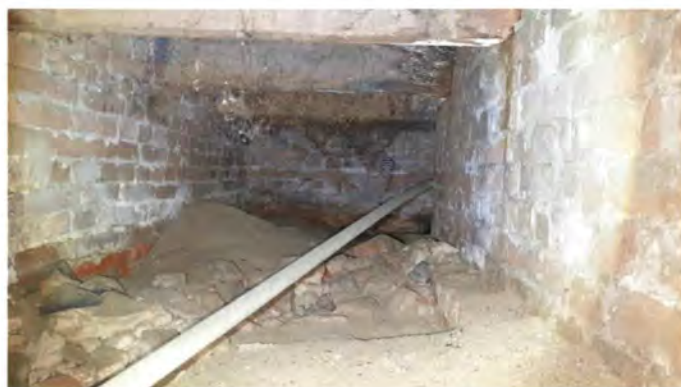
F07  
Andreas Bonnstraat 15H  
Geen asbestverdachte toepassingen in de kruipruimte

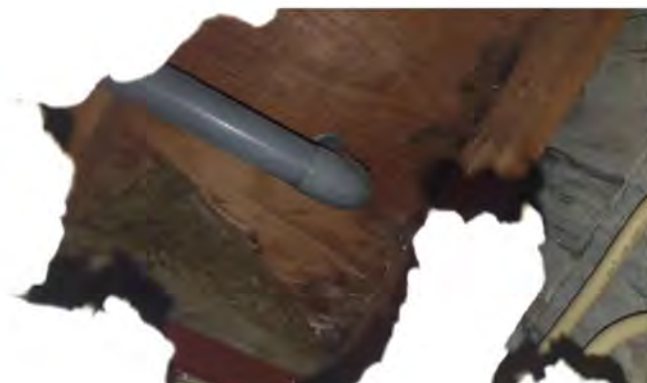
F06  
Andreas Bonnstraat 15-1  
Geen asbestverdachte toepassingen boven verlaagd plafond

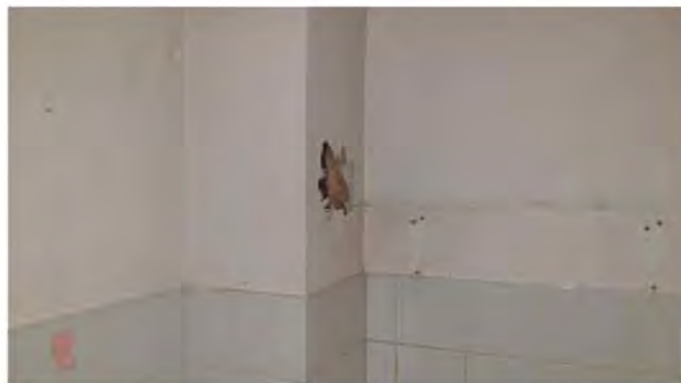
F08  
Andreas Bonnstraat 15-1  
Geen asbestverdachte toepassingen in de koof

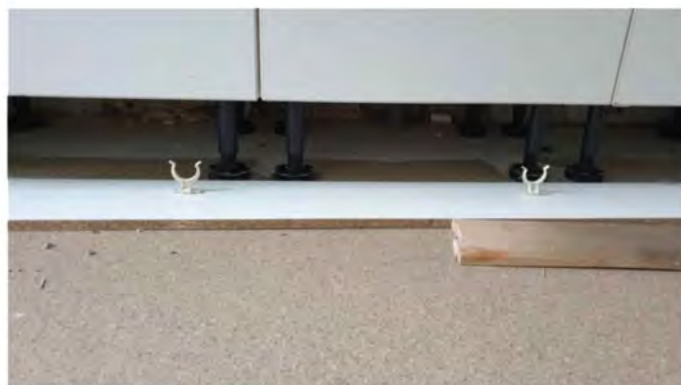
F4

Niet asbestverdacht vloerzeil

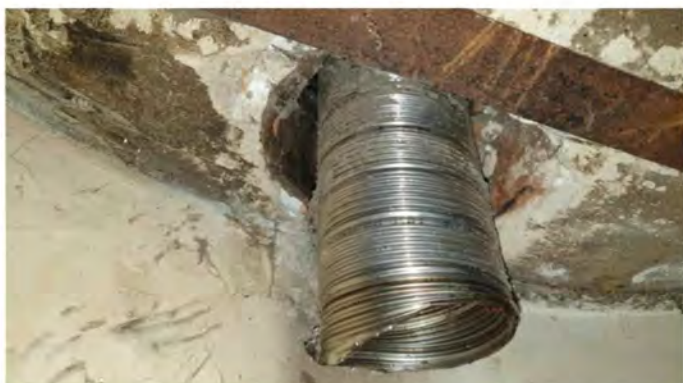
F02  
Andreas Bonnstraat 17H  
Geen asbestverdachte toepassingen boven het verlaagde plafond

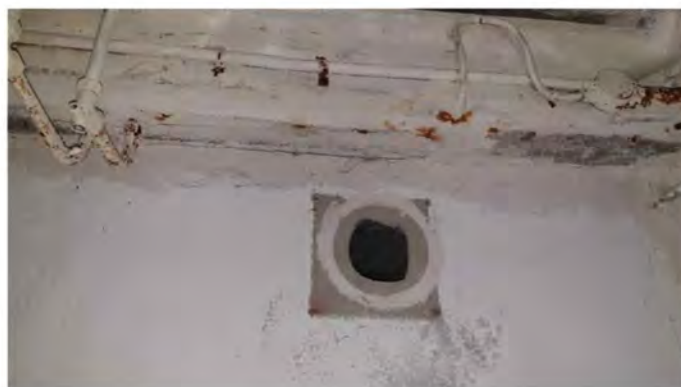
F05

Geen asbestverdachte toepassingen boven het verlaagde plafond

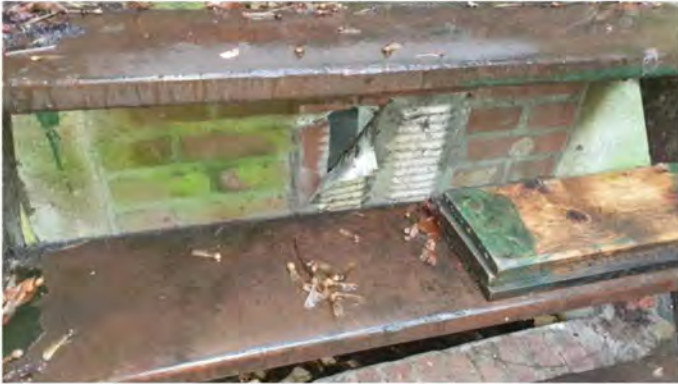
F14  
Andreas Bonnstraat 17H  
Geen asbestverdachte toepassingen bij de gevelventilatie
