## RAPPORTAGE ASBESTINVENTARISATIE

### VAN DE WONINGEN

### GELEGEN AAN DE ANDREAS BONNSTRAAT 7 T/M 23 TE AMSTERDAM

Behoort bij project: M205493-C0001\_02

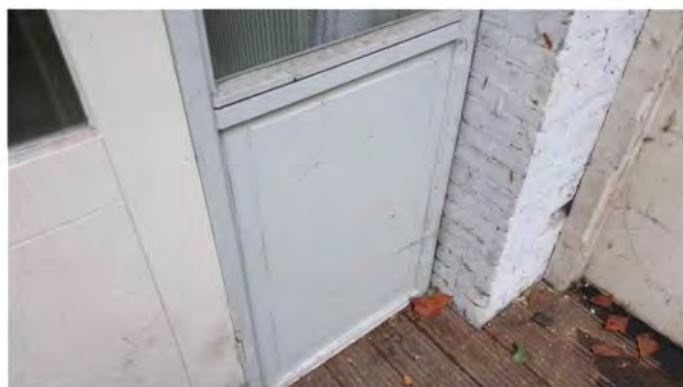
F5 Houten kozijnbeplating

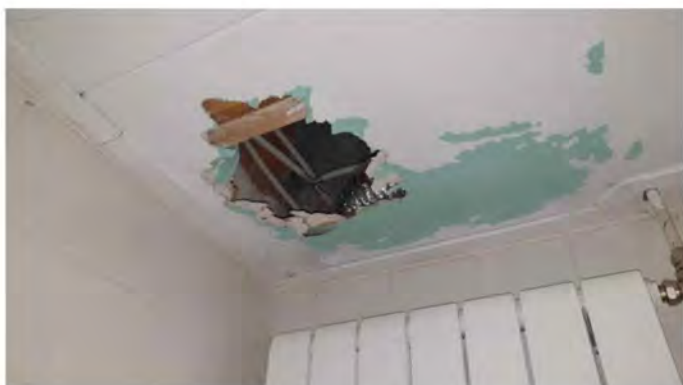
F09  
Andreas Bonnstraat 7H  
Geen asbestverdachte toepassingen boven verlaagd plafond

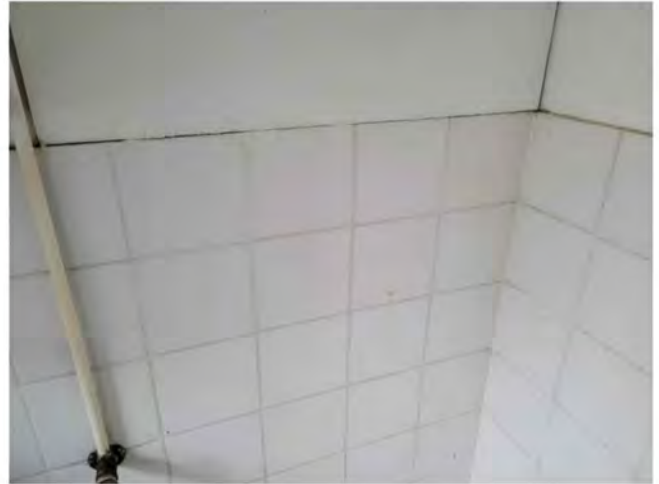
F1

Recent aangebracht tegelwerk

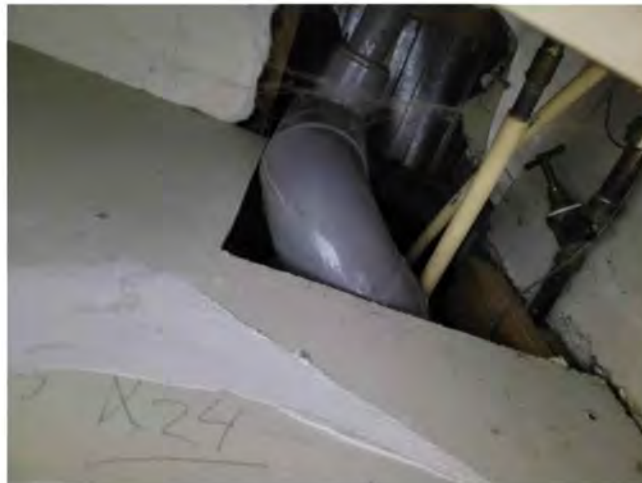
F5

Geen asbestverdachte toepassingen boven de verlaagde plafonds

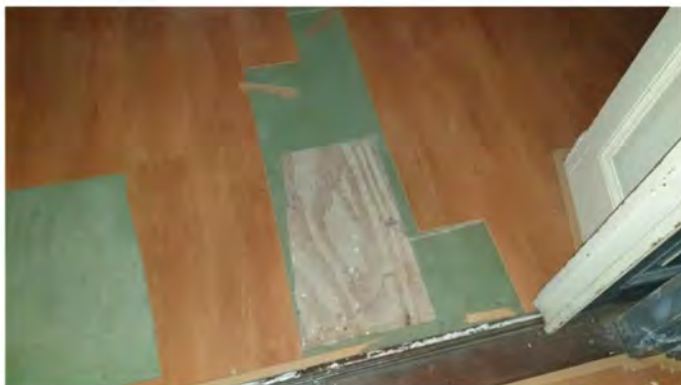
F01

Geen asbestverdachte toepassingen onder de vloerafwerkingen

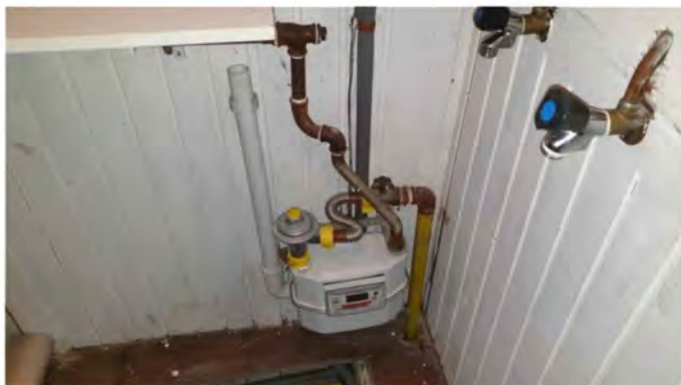
F13  
Andreas Bonnstraat 9H  
Niet asbestverdachte gasmeter

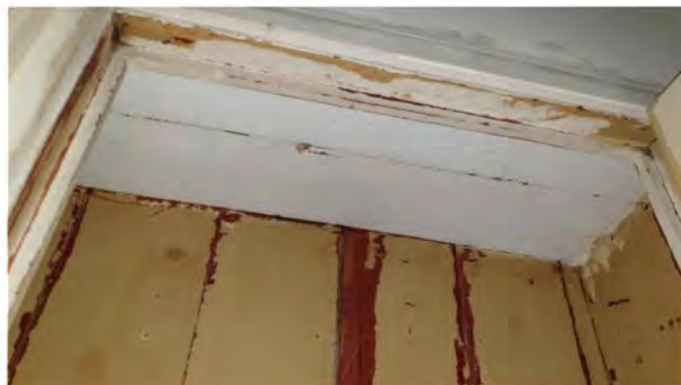
F14  
Andreas Bonnstraat 9H  
In de kasten is een houten plafond toegepast

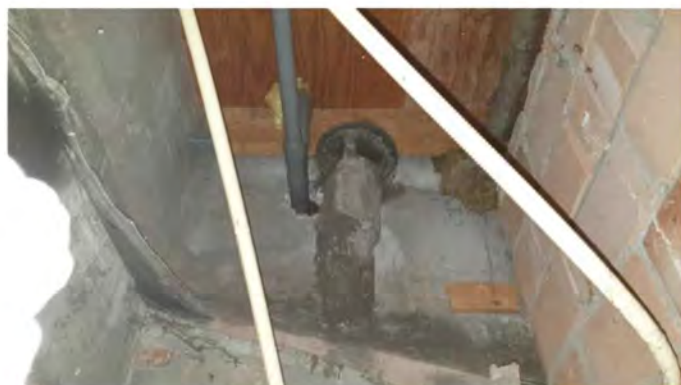
F02

Metalen buizen boven het plafond van de keuken

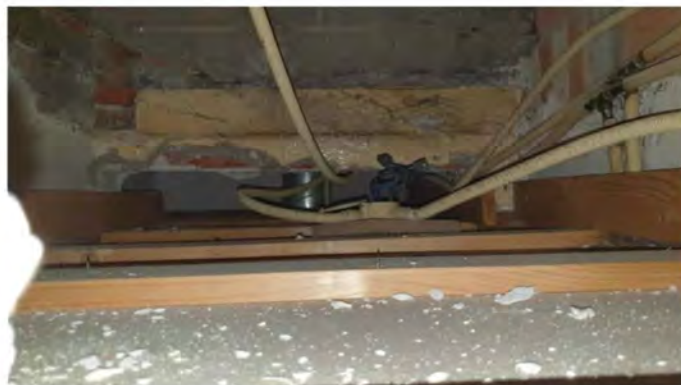
F04  
Andreas Bonnstraat 15H  
Metalen buizen boven het plafond van de keuken

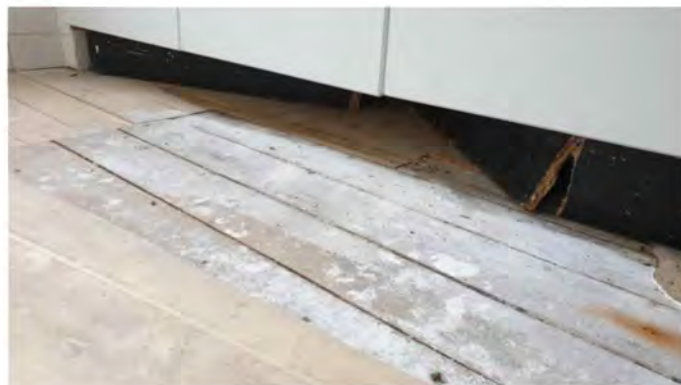
F02  
Andreas Bonnstraat 15-1  
Geen asbestverdachte toepassingen op de houten vloer

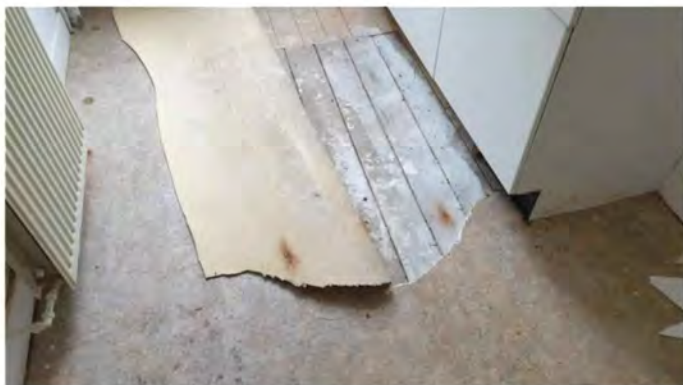
F04  
Andreas Bonnstraat 15-1  
Geen asbestverdachte toepassingen op de houten vloer

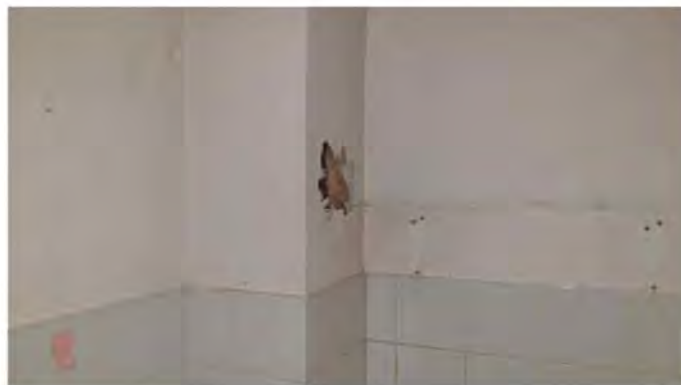
F09  
Andreas Bonnstraat 15-1  
Geen asbestverdachte toepassingen in de koof

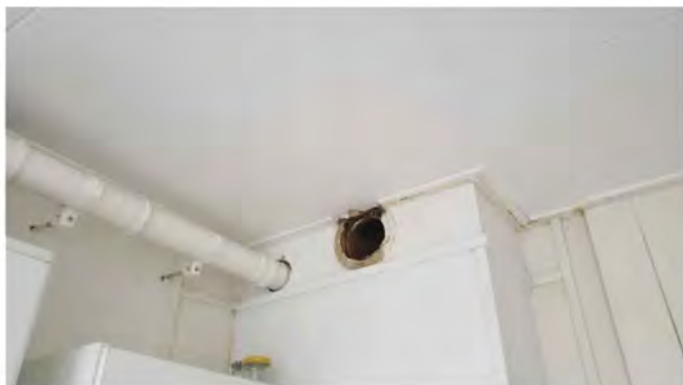
F6

De ventilatie is van metaal

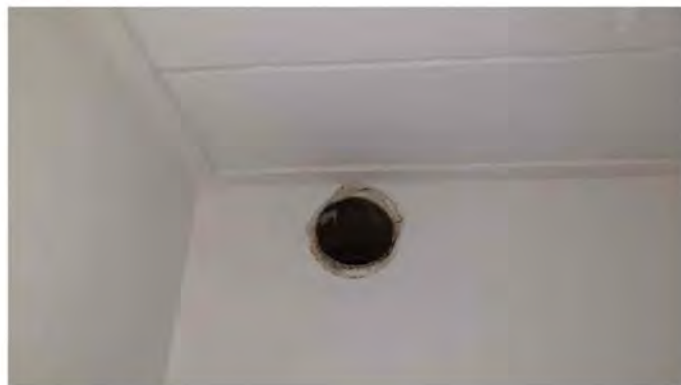
F7

De ventilatie is van metaal

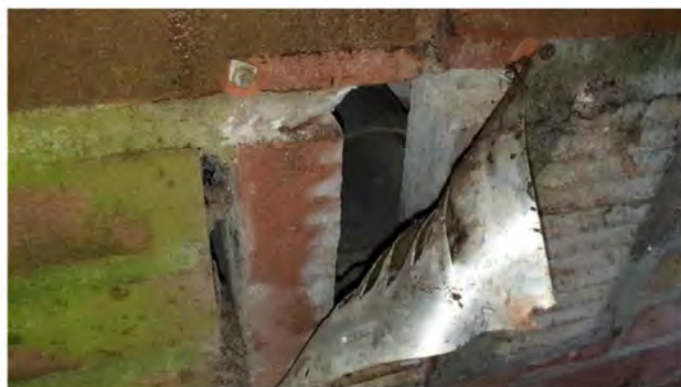
F14  
Andreas Bonnstraat 17H  
Geen asbestverdachte toepassingen bij de gevelventilatie
