Berlagebrug te Amsterdam

Restauratiearchitectuur BBM BV.
Project: restauratie Berlagebrug (brugnr. 423)
Projectnr.: 418-17-2
Datum: 7 september 2017.
Gewijzigd: 3 januari 2020
Opgesteld door: 5.1.2.e

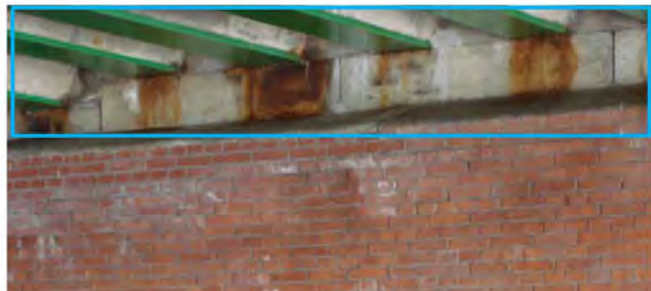
De schampblokken aan de koppen van de pijlers, diverse hoekblokken van de penanten van de pijlers zijn mechanisch beschadigd door aanvaringen (zie foto 31). Het oppervlak van de plintblokken, en op div. plaatsen de hoekblokken van de penanten van de pijlers zijn sterk vervuild door calciet uitbloeiingen en calciet aanslag (zie foto 32). Het oppervlak van de afdekkers zijn t.p.v. de oplegging van de stalen balken van het brugdek ernstig vervuild door roestvorming van de oplegbalken (zie foto 33).

Foto 33: roestvorming oppervlak natuursteen

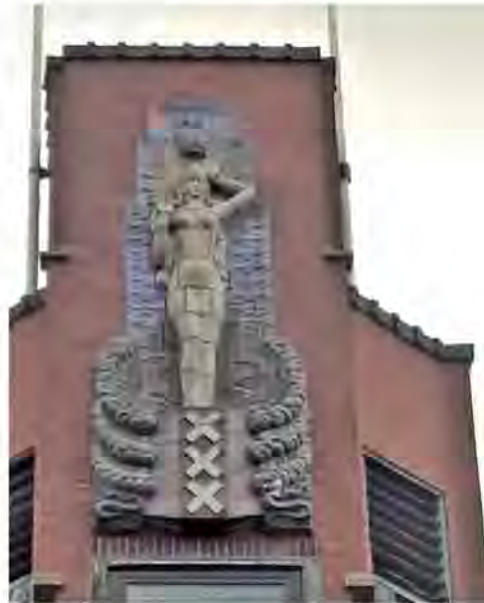
De geglaazuurde ceramische elementen van de sculptuur (reliëf) voorstellende "Amsterdam" welke zich aan de bovenzijde van de noordgevel van de het brugwachtershuisje bevindt is van redelijke kwaliteit (zie foto 39).

De bovenzijde van de dakrand en borstwering is afgedekt met donkerbruin geglaazuurde ceramische afdek elementen van redelijke kwaliteit (zie foto 39).

Foto 39: "Amsterdam" + ceramische
Afdekkers

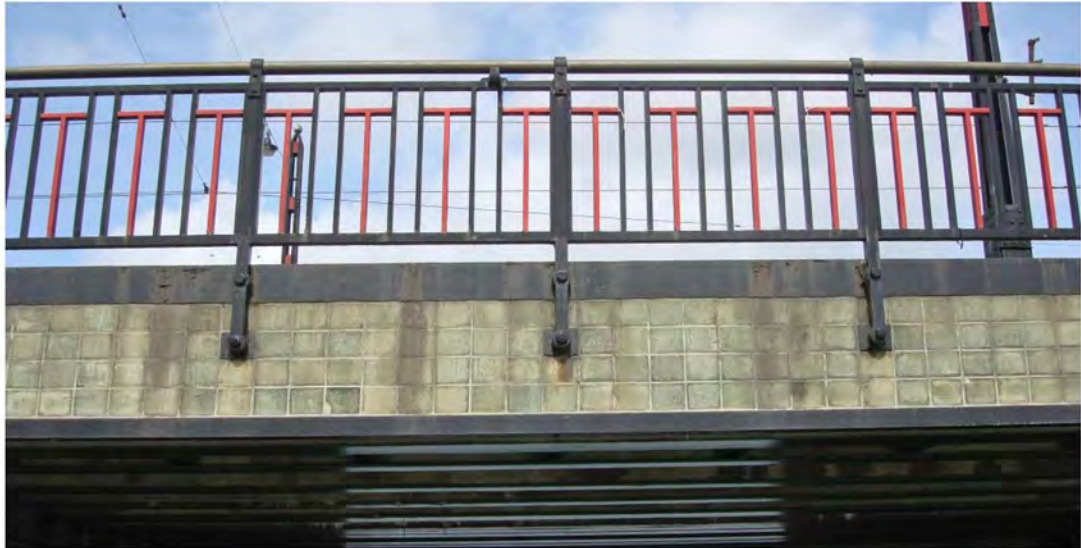
De leuningen: Het bronzen ronde leuningprofiel is in goede staat. Het oppervlak van het leuningprofiel is egaal gepatineerd en vertoont weinig schade (zie foto 40). T.p.v. de bevestigingsbeugels is het oppervlak van de beugels aan de binnenzijde van de beugels gecorrodeerd. De balusters van de leuningen zijn sterk gecorrodeerd t.p.v. de aansluitingen van de regels van de spijlconstructie en de aansluiting aan het gietijzeren kokerprofiel van het brugdek en de bevestiging met schetsplaat aan de zijkant van brugdekrand (zie foto's 41). De balusters t.p.v. de vleugels zijn, met lood, in de natuursteen ingegoten. De voeten van de ingegoten balusters zijn op verschillende plaatsen sterk gecorrodeerd. De loodaangietingen worden door de corrosie omhoog gedrukt en vormen kieren t.p.v. de natuursteen aansluitingen waardoor vocht in de constructie kan binnendringen (zie foto 42). De smeedijzeren regels welke de spijlen omkaderen zijn t.p.v. de aansluitingen aan de balusters sterk gecorrodeerd (zie foto 42). De smeedijzeren stijlen zijn t.p.v. de hoeken m.n. aan de bovenzijden gecorrodeerd (zie foto 41.)

Het kader hoeklijn profiel aan de onderzijde van de brug en het staande profiel is op div plaatsen ernstig gecorrodeerd (zie foto 40 en 41).

Foto 40: leuning brugdek (bronzen ronde leuningprofiel) zuidzijde.

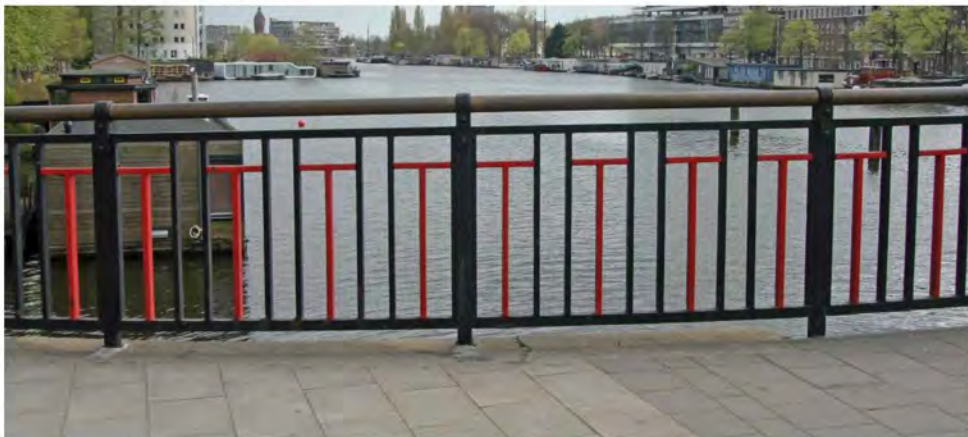
Foto 42: leuning t.p.v. natuursteen afdekkers.

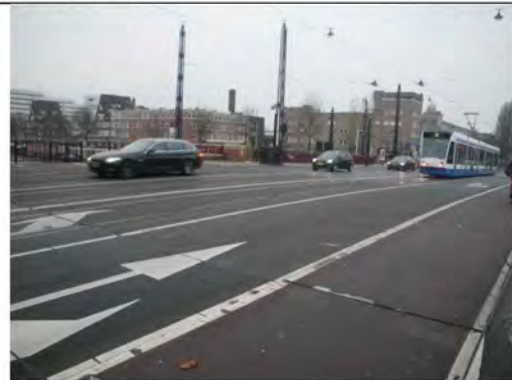
Overzichtsfoto 2: Rijdek

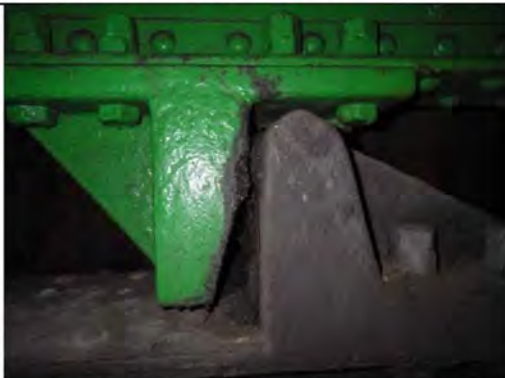
Detailfoto 10: Linker aanvaarnok

| 2. De aanvaarnokken zorgen er in geval van een aanvaring voor, dat het val niet verschuift in de dwarsrichting. Zodoende ontlasten ze de aandrijflijnen, tevens zorgen deze nokken ervoor dat de tramsporen in lijn gehouden worden. Zoals te zien op detailfoto 10 is er een speling van een kleine centimeter waargenomen bij de linker aanvaarnok. In geval van een aanvaring zorgt deze speling ervoor dat het val bij de voorhar in de dwarsrichting verschuift. Door bovengenoemd risico wordt geadviseerd deze aanvaarnok binnen een jaar opnieuw uit te lijnen. Dit betekent dat de speling verdeeld wordt over de linker en rechter aanvaarnok. | 1 |

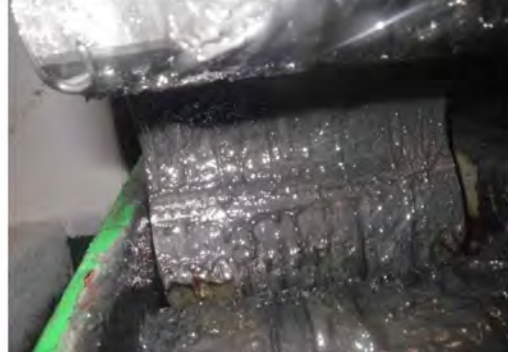
Detailfoto 11: Rondsel 1

| 3. De rondsels op de pennenbanen zijn uitgelijnd naar de buitenzijde van de banen, dit is te zien op detailfoto 11, 12, 15 en 16. Deze uitlijning zorgt ervoor dat het val bij de achterhar niet kan verschuiven in de dwarsrichting. | 5 |

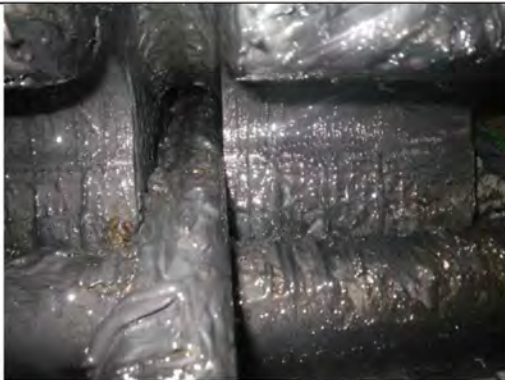
Detailfoto 12: Rondsel 2

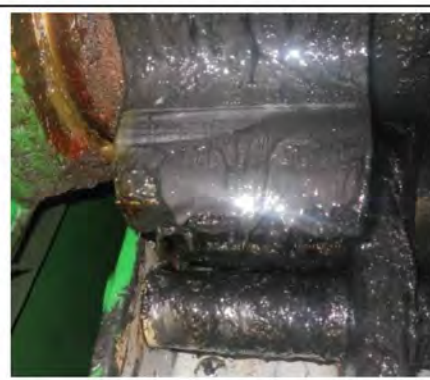
Detailfoto 15: Rondsel 3

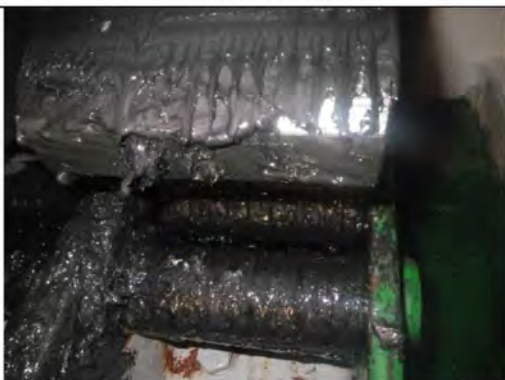
Detailfoto 16: Rondsel 4

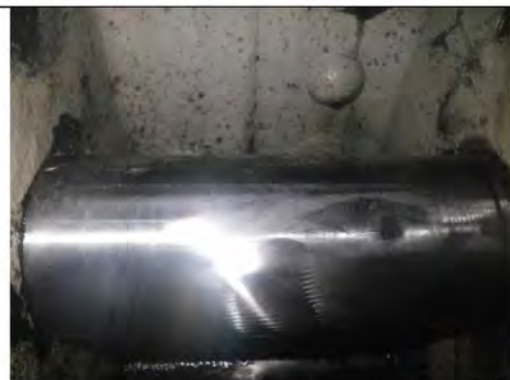
Detailfoto 17: Pen op pennenbaan links

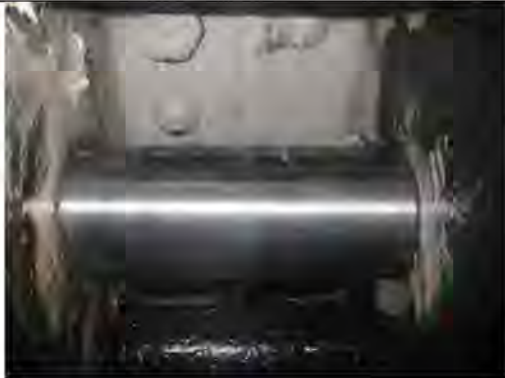
Detailfoto 18: Pen op pennenbaan rechts

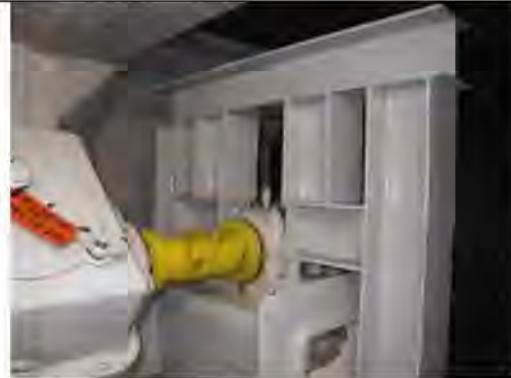
Overzichtsfoto 8: Fixeer constructie lagerhuis links

- Het gegeven dat het draaipunt 2 cm is verschoven kan waargenomen worden op overzichtsfoto 8, waarop de fixe constructie van het linker lagerhuis is te zien. Zoals bovengenoemd is het niet mogelijk dat het val kan verschuiven in de dwarsrichting door middel van de pennenbaan. De conclusie is dat het hoofddraaipunt is vastgelopen in zijn lager. De beweging kon niet opgenomen worden door de aandrijflijn door de pennenbaanconstructie, dus is de kracht overgebracht tussen de stoel en fundatieblok. Hierdoor is de eerder waargenomen 2 cm verschuiving ontstaan.

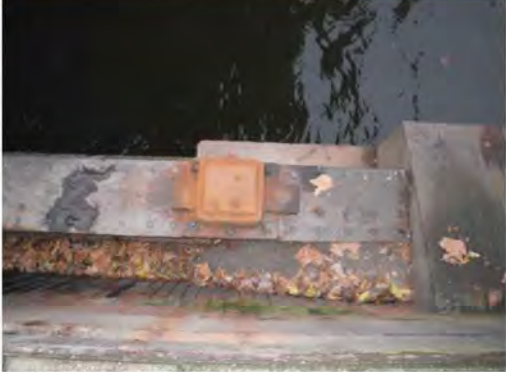
<p>Detailfoto 1: Oplegstoel 1 links</p>

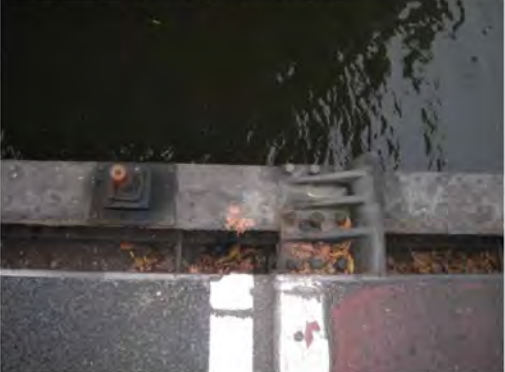
<p>Detailfoto 2: Aanvaarnok en buffer links</p>

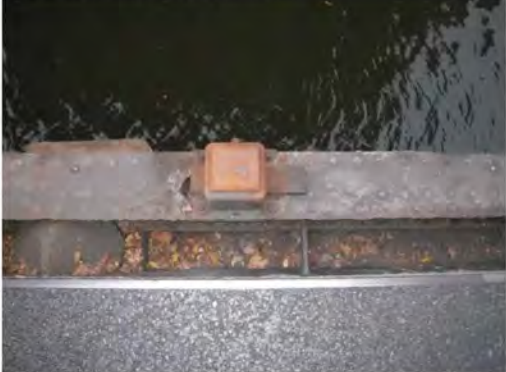
<p>Detailfoto 3: Oplegstoel 2 links</p>

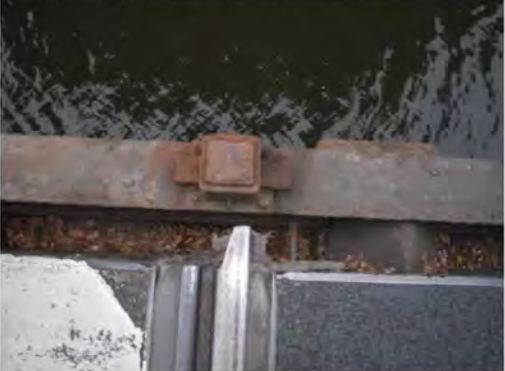
<p>Detailfoto 4: Oplegstoel 3 links</p>

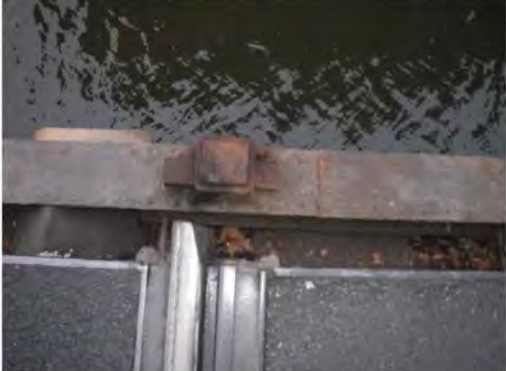
<p>Detailfoto 5: Oplegstoel 4 rechts</p>

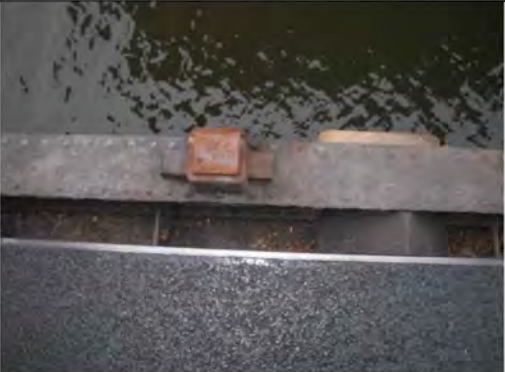
<p>Detailfoto 6: Oplegstoel 5 rechts</p>

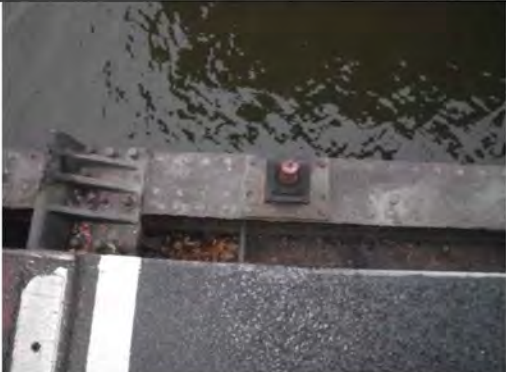
<p>Detailfoto 7: Aanvaarnok en buffer rechts</p>

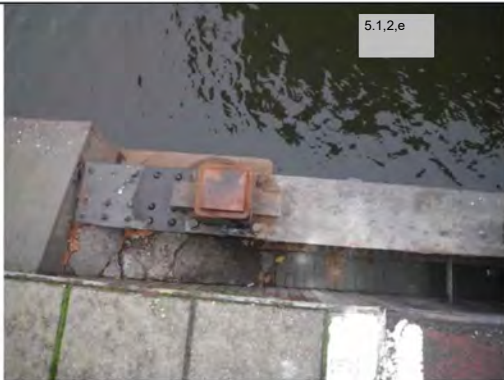
Detailfoto 8: Oplegstoel 6 rechts

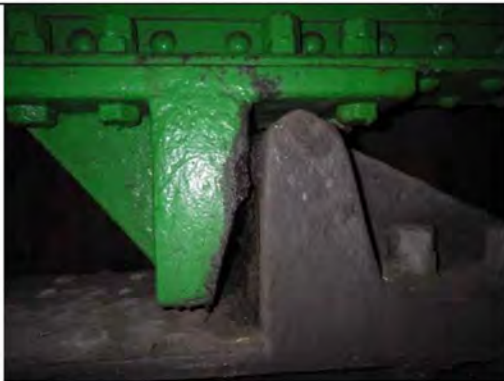
Detailfoto 10: Aanvaarnok links

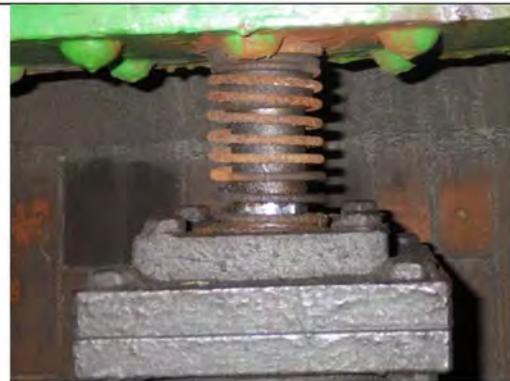
Detailfoto 11: Buffer links

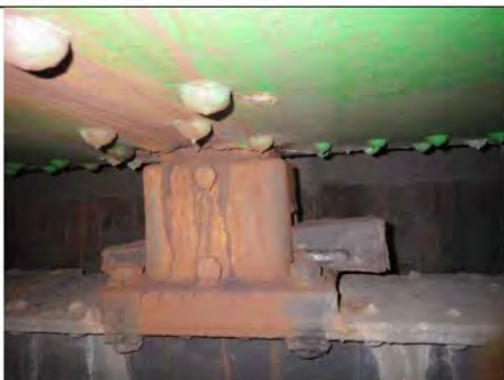
Detailfoto 14: Oplegging 4 rechts

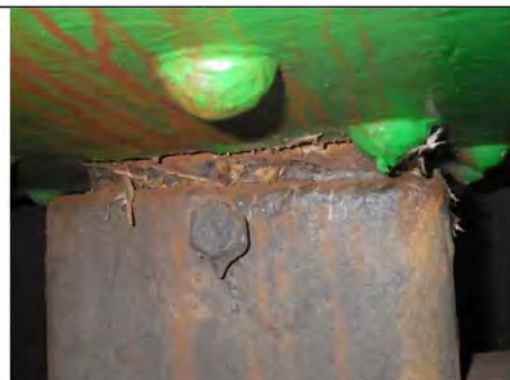
Detailfoto 15: Oplegging 5 rechts

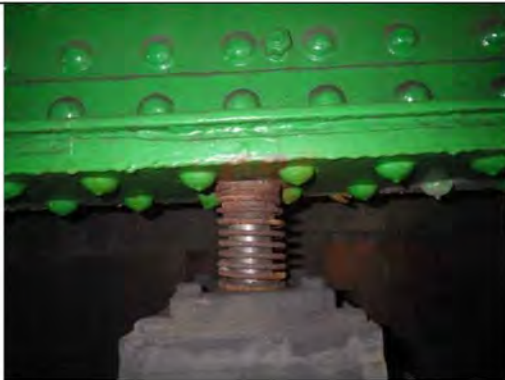
Detailfoto 16: Buffer rechts

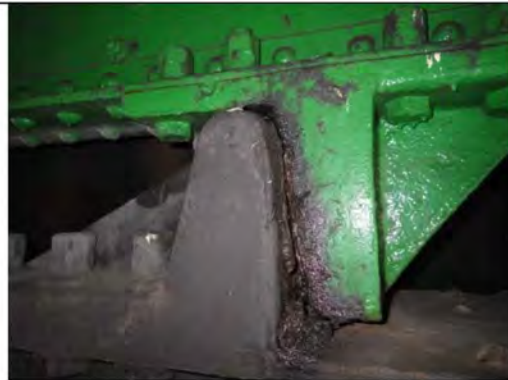
Detailfoto 17: Aanvaarnok rechts

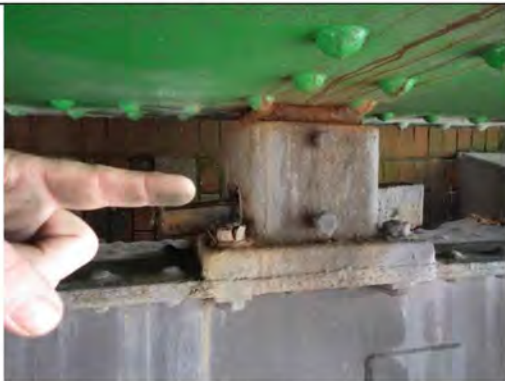
Detailfoto 18: Oplegging 6 rechts

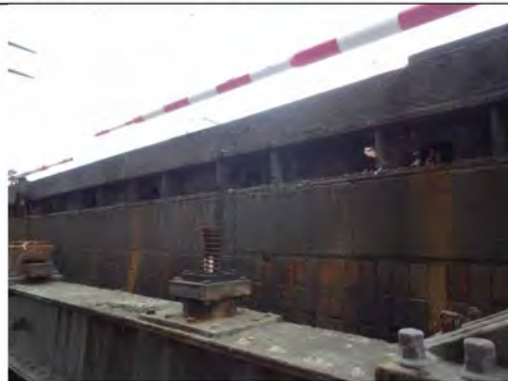
Overzichtsfoto 2: Oplegbalk

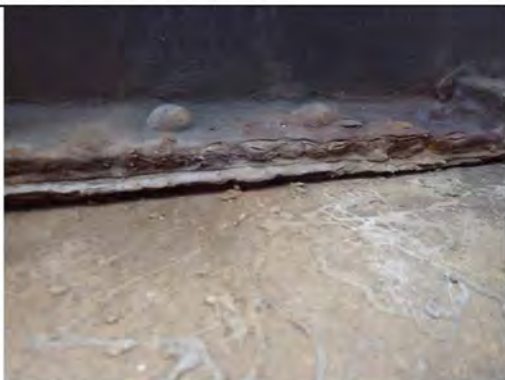
Detailfoto 19: Oplegbalk op natuursteen

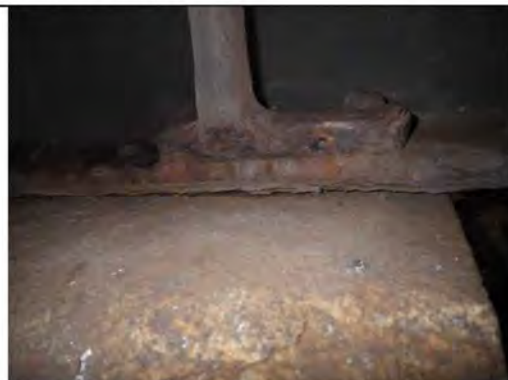
Detailfoto 20: Oplegbalk op natuursteen

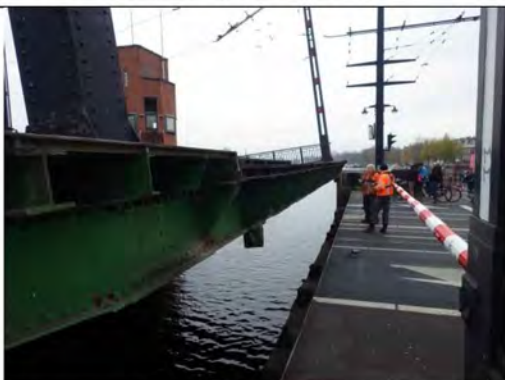
Overzichtsfoto 3: Stilstaan brug tijdens opening

<ol style="list-style-type: none"> Uit veiligheidsoverwegingen is het belangrijk om te weten wat een het val doet, wanneer het zijn aandrijflijn verliest tijdens een brugdraai. Uit dezelfde veiligheidsoverwegingen is het belangrijk dat een val een bepaalde vooroplegdruk heeft, hierdoor kan het val uit zichzelf dichtzakken bij verlies van zijn aandrijflijn. Wanneer een val dit niet heeft is de kans groot dat het val terug klappt tijdens de beweging en ontstaan er primair (brug) en secundair (verkeer, hulpdiensten, etc.) ernstige schades en kosten. Tijdens de inspectie is geconcludeerd dat de vooroplegdruk van het val niet te meten is. Zoals te zien op overzichtsfoto 3 is het val tijdens het dichtgaan stop gezet op ongeveer 1,5 m boven zijn oplegging, waarna de meetcellen op de opleggingen geplaatst zijn (detailfoto 21). Het laten zakken van het val op de meetcellen, zal gecontroleerd moeten gebeuren door de remmen van de aandrijflijnen te liften. Uit bovenstaande handeling kan geconcludeerd worden dat het val niet naar beneden komt wanneer de remmen gelift zijn. De oorzaak hiervan is de totale weerstand van de vele tandwieloverbrengingen en draaipunten in de aandrijflijn, zoals besproken in paragraaf 3.1.2. Torderen Val. Deze weerstand is dusdanig groot dat zelfs bij het openstaan van het val op 30°, wanneer de neerwaartse druk het grootst is, het dek niet naar beneden komt bij het liften van de remmen. Er wordt geadviseerd een vervolg onderzoek in te plannen, waarbij de aandrijflijn compleet ontkoppeld wordt van het val. Hierdoor ondervindt het val geen weerstanden en kan de vooroplegdruk gemeten worden. Deze inspectie zal binnen een jaar uitgevoerd moeten worden omdat de gevolgen in het slechtste geval ernstige schades en kosten met zich mee brengt. Hierbij moet gedacht worden aan lange stremming t.g.v. defecte brug. 	1

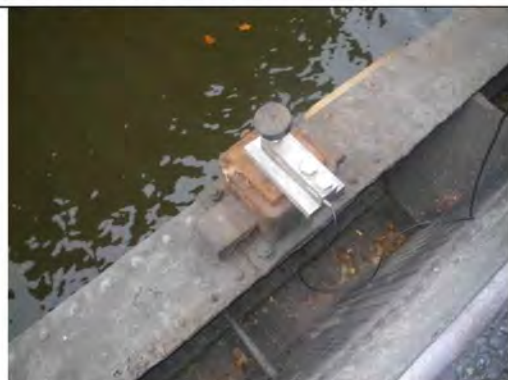
Detailfoto 21: Meetinrichting oplegdruk

Inspectiemethode:	
<ul style="list-style-type: none"> De inspecties zijn visueel op handafstand en auditief (zonder extra metingen) uitgevoerd. 	
Bevindingen:	
<ol style="list-style-type: none"> De oplegging van de brug is onvoldoende. Het is niet mogelijk om de oplegdruk te meten. 	
Hersteladvies:	Prioriteit:
<ol style="list-style-type: none"> Tijdens de inspectie is geconcludeerd dat de oplegging van de brug onvoldoende is, hierdoor is een hoogteverschil ontstaan bij de voorhar tussen het val en het landhoofd (zie paragraaf 3.1.3. Verschuiving in de dwarsrichting). Het hoogteverschil is ontstaan door gedateerde oplegblokken, speling tussen oplegstoel en oplegbalk en speling tussen de oplegbalk en de natuurstenen draagconstructie. Hierdoor wordt geadviseerd binnen een jaar reparaties uit te voeren om zodoende vervolgschade en verhoogde kosten te voorkomen. De reparaties kunnen gedaan worden middels de stalen oplegbalk, samen met de oplegblokken, uit te vullen. 	1

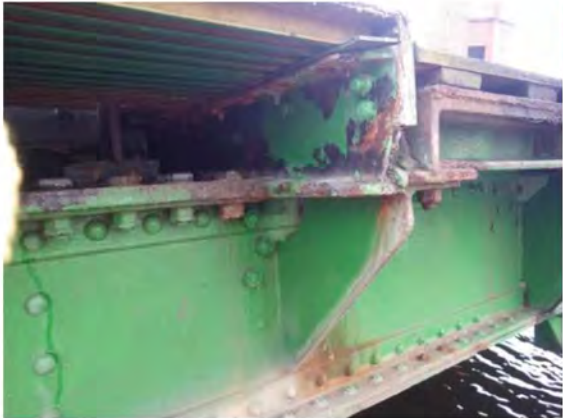
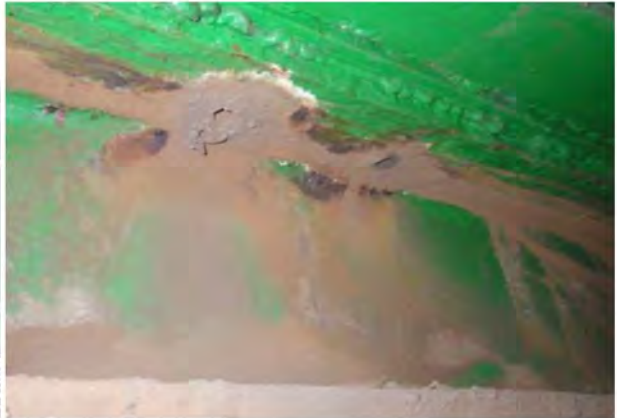
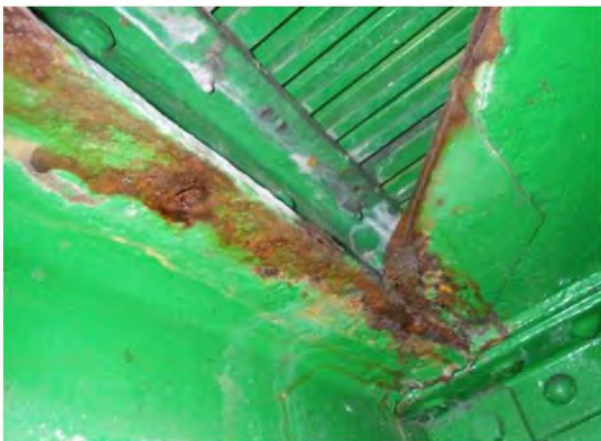
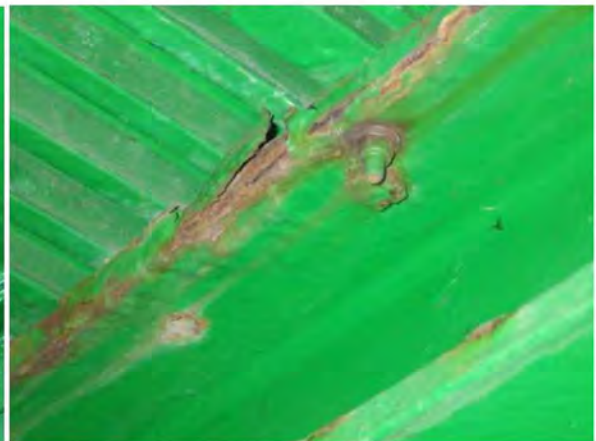
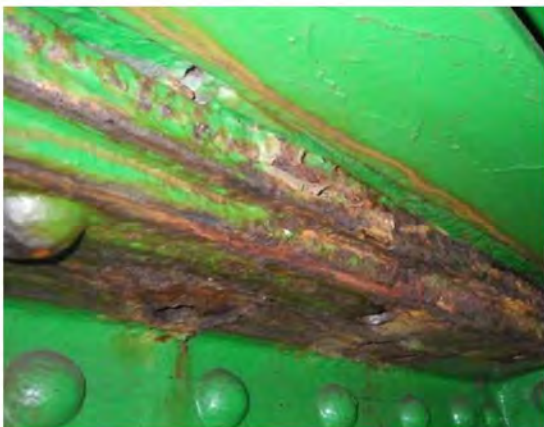
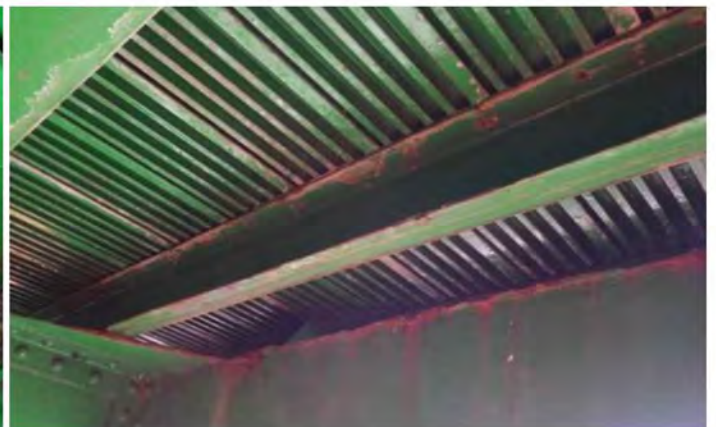
De bijgevoegde foto's zijn uit de inspectie van Jansen Venneboer ² overgenomen uit 2015. Hierop is duidelijk te zien dat ernstige corrosieaantasting op een groot deel van het staal is opgetreden. Om dit weer in redelijke staat te krijgen voor minimaal 30 jaar restlevensuur zou de gehele brug gestraald moeten worden. Dit kan alleen maar goed worden uitgevoerd als de geboute dekpanelen eerst verwijderd worden. Er blijft dan een geklonken staalconstructie over bestaande uit hoofdliggers en dwarsdragers.

Het risico van tegenvallende werkzaamheden bij het demonteren en stralen van de brug is dusdanig groot dat dit niet opweegt tegen de fabricage van een nieuw stalen val zonder risico's en dat weer 100 jaar levensduur heeft. In het ergste (niet ondenkbare) geval zal na demontage en stralen alsnog het gehele val vervangen moeten worden omdat een geklonken constructie repareren erg arbeidsintensief is. De staat van het staal is ook dusdanig slecht dat repareren d.m.v. lassen hier niet meer aan de orde is.

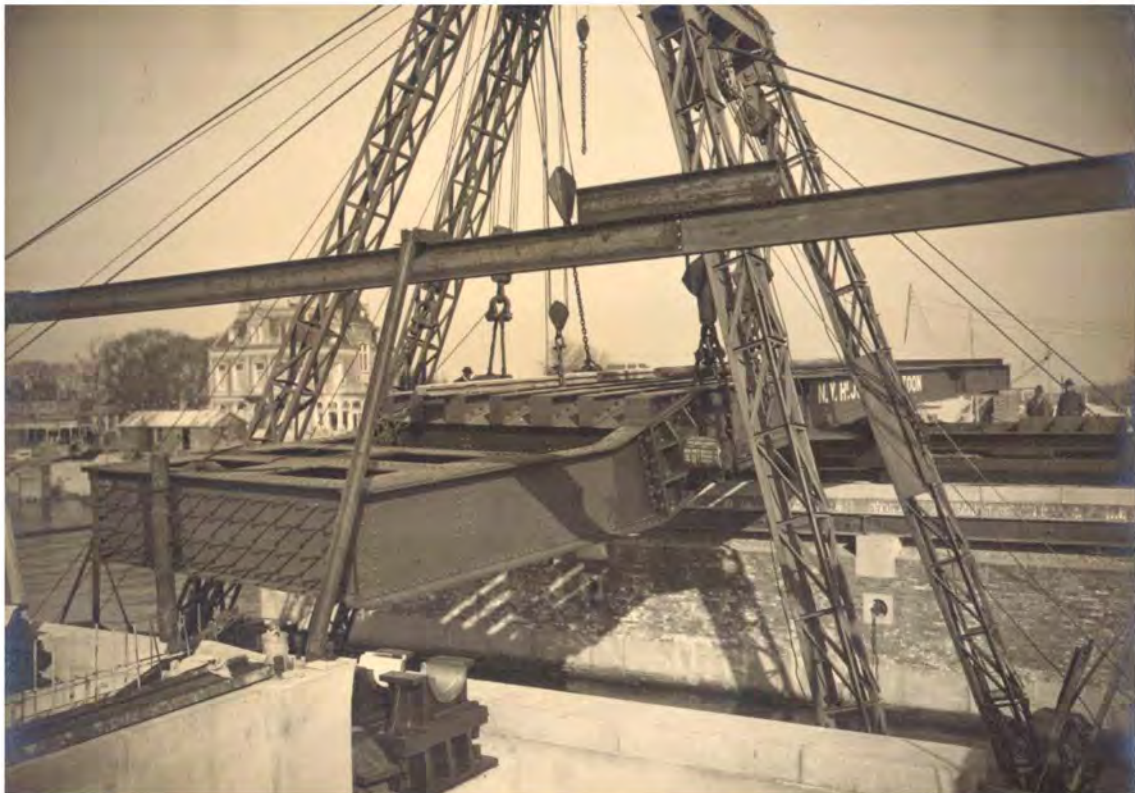
Bijlage(n) Impressie brugval

In 2015 is er een herberekening gemaakt van het stalen val. Uit de berekening is gebleken dat zowel het rijdek als de hoofdliggers niet voldoen aan de huidige eisen m.b.t. sterkte. Een impressie van het brugval is te vinden in de bijlage.

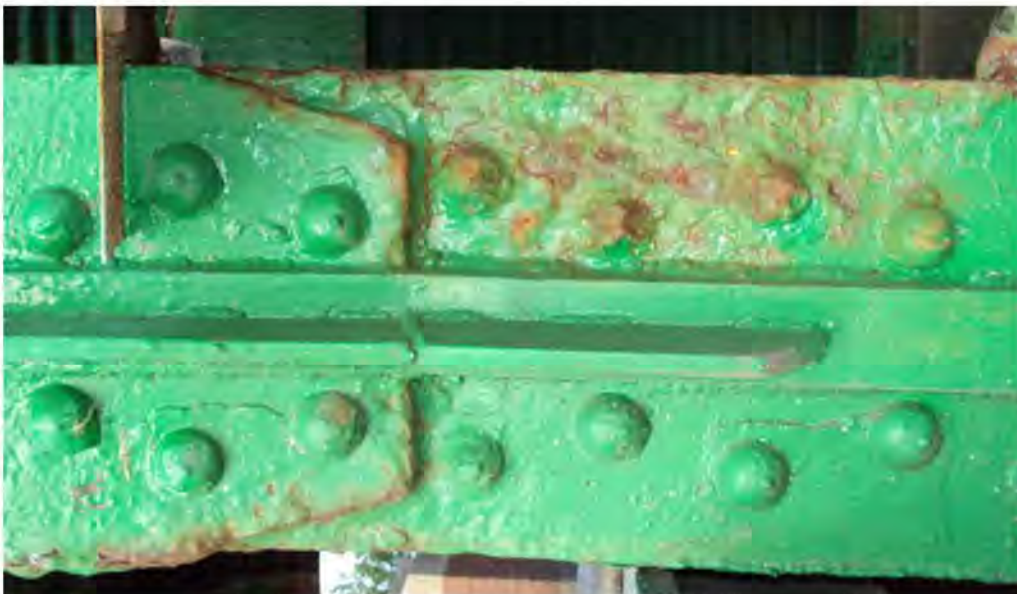
Figuur 1 Onderzijde ligger 6

Circa 15 jaar geleden is hoofdligger 6 verstevigd door er een t-stuk onder te lassen, zie figuur 1. Deze ligger heeft daardoor zijn originele karakter verloren. Ook had er niet gelast mogen worden aan deze constructie.

4. Hoofdligger 6 is gescheurd. Om deze reden zal deze ligger extra verstevigd moeten worden waardoor deze zal afwijken van de andere liggers tenzij alle liggers op dezelfde manier overbemaat worden. Om buigkrachten in de hoofdliggers op te vangen is het aan te raden om ze aan de onderzijde te verstevigen op de uiterste vezelafstand. Hierdoor zal de brug het oorspronkelijke karakter verliezen. Aan de binnenzijde verstevigen van de liggers is niet zomaar te doen vanwege de koppen van de klinknagels.
